MERCEDES-BENZ GLC 350 E 4MATIC 4WD
TESTDATO: 23.11.2024
KODE: 1574798

YE99636	109 066 KM	29.04.2016 Førstegang registrert	Bensin hybrid - Ladbar hybrid
----------------	-------------------	--	---

NBF Tilstandsrapport er utarbeidet av Norges Bilbransjeforbund og Forbrukerrådet.

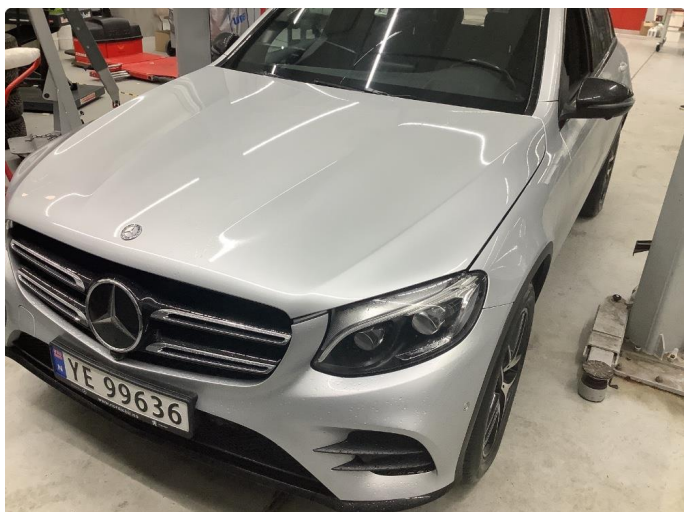
1.1 Sår/riper rundt om på bil. Normalt med år/km

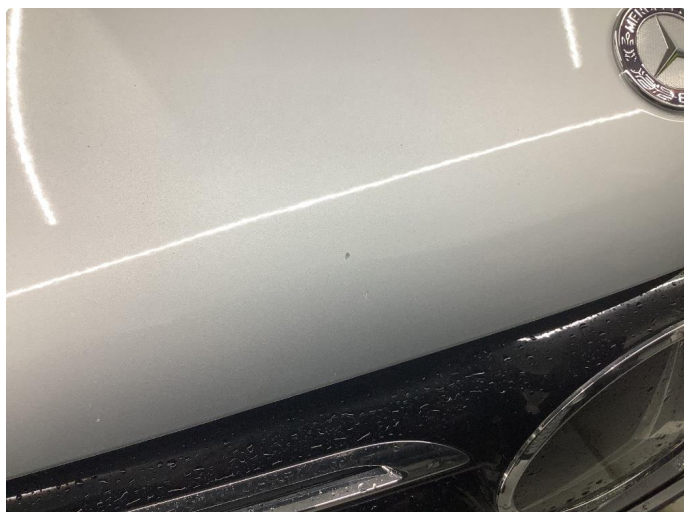
1.2 Steinsprang på panser, normalt for år/km

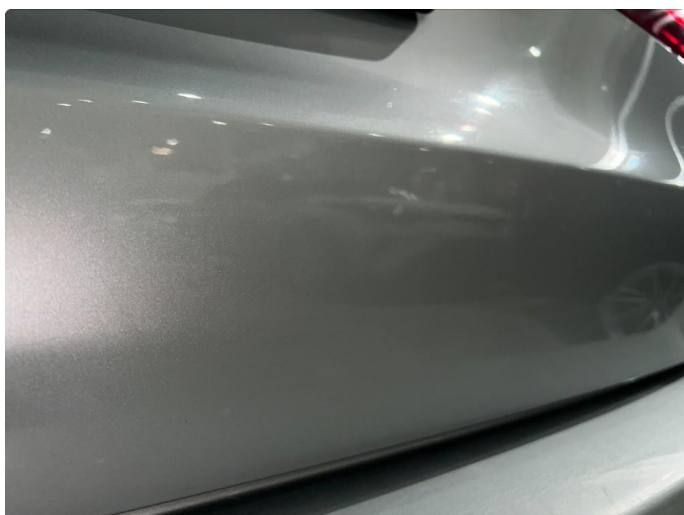
1.3 Ripper/sten sprut på bakluke. Normalt for år/km

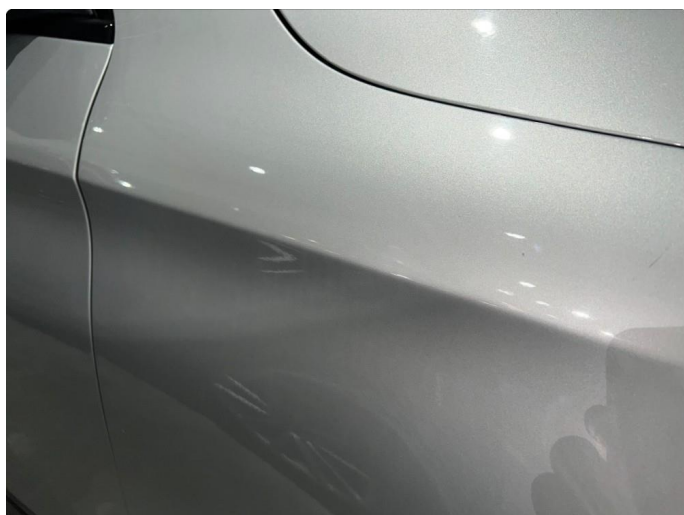
1.4 Sår/sten sprang foran. Normalt for år/km

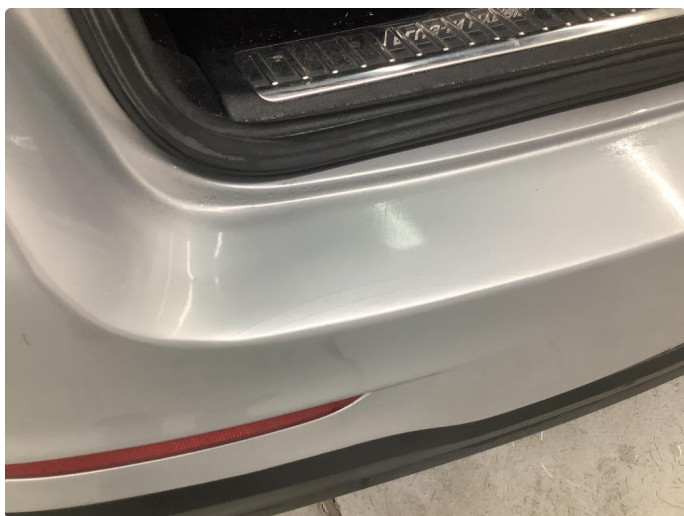
1.6 Små sprekker etter parkeringsskade. Vanskelig å få frem på bilder

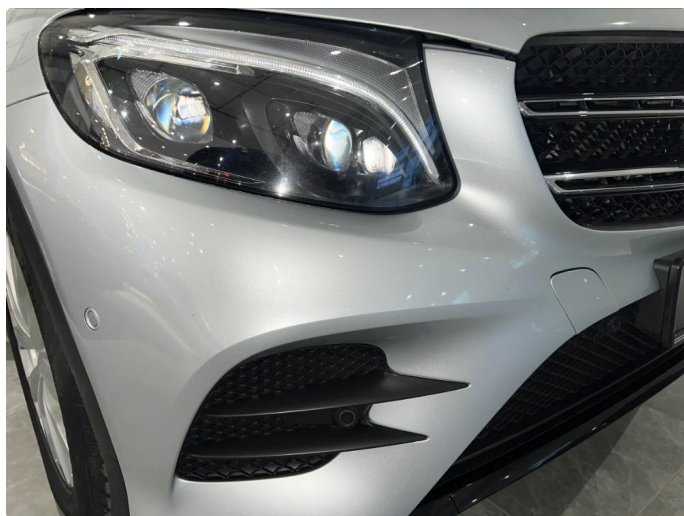
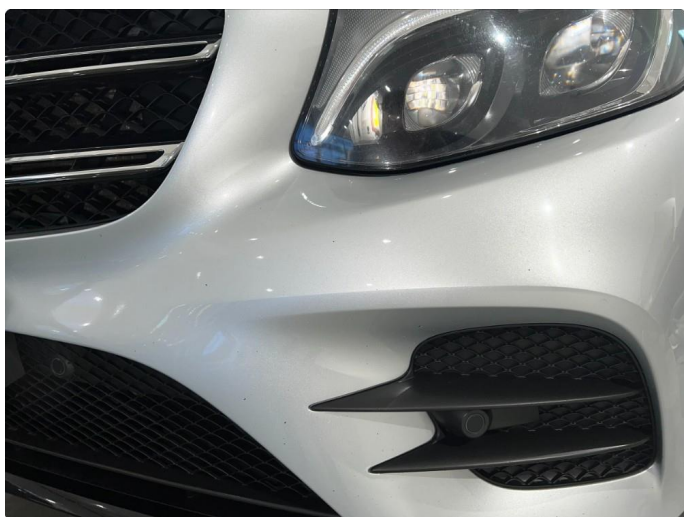
1.7 Steinsprut foran, begge sider. Normalt for år/km

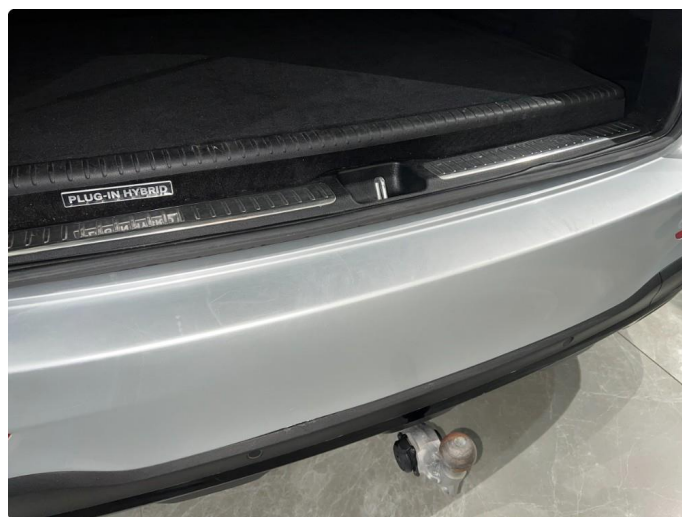
1.8 Sår/riper på fanger bak. Normalt for år/km

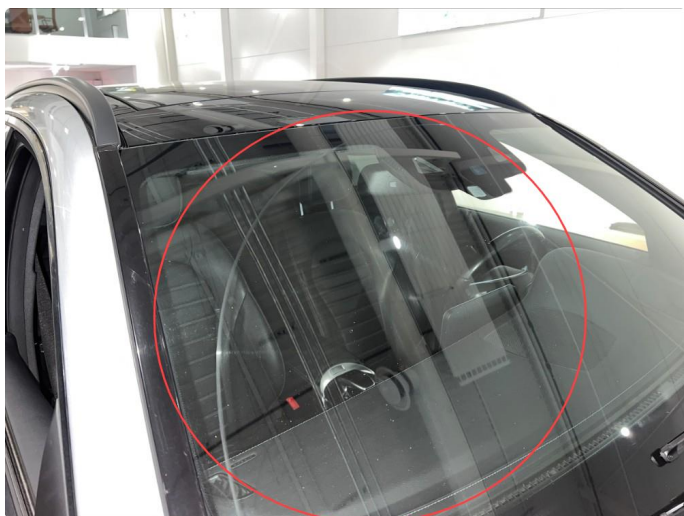
1.9 Frontrute noe slitt, normalt for år/km.
Lang slite strek etter vindusviskere.
Noe mindre stein sprang, ingen sprekker eller roser

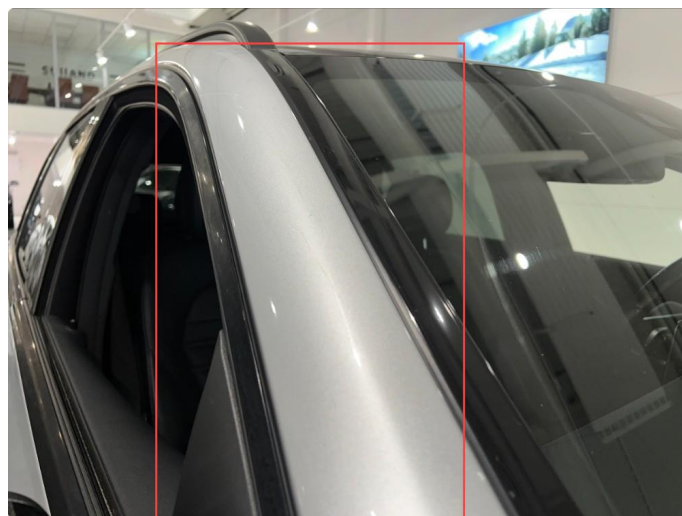
1.10 Riper langs stolpe
