BMW X1 XDRIVE18D 150 HK AUTOMAT 4WD
TESTDATO: 03.12.2024
KODE: 1493056

YF14677

NBF Tilstandsrapport er utarbeidet av Norges Bilbransjeforbund og Forbrukerrådet.

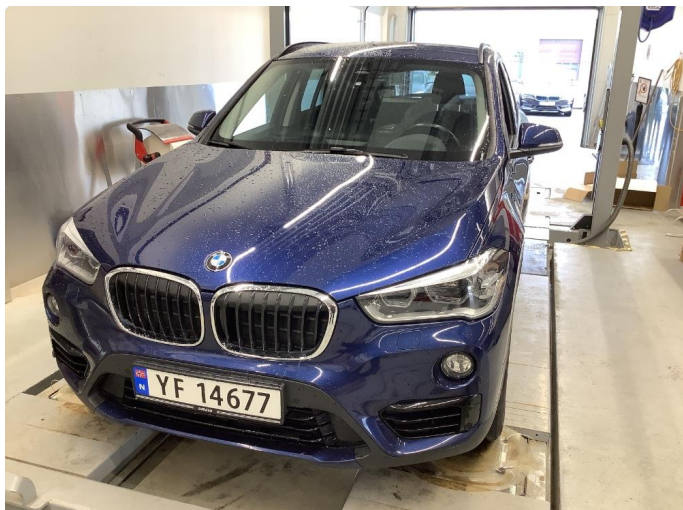
Punkt	Beskrivelse	Plassering
1. EKSTERIØR		
1.1 Lakk	Generelt en del sår/riper rundt om på bilen.	
1.2 Under bil	Skrapemerker/sår under deksel til front fanger.	Under foran

1.1 Generelt en del sår/riper rundt om på bilen.

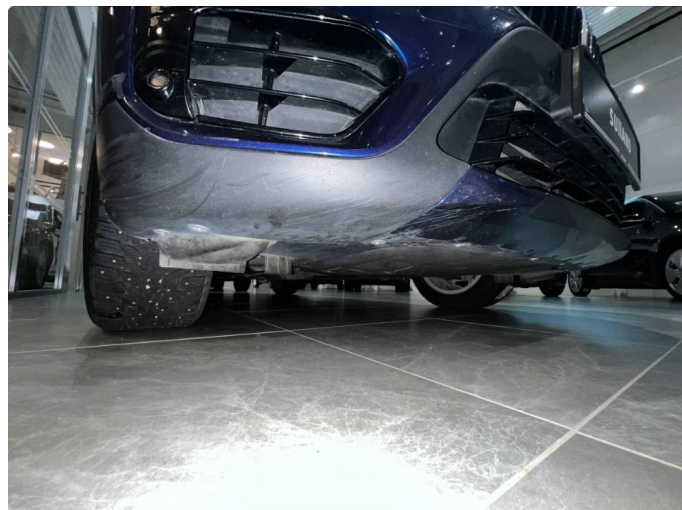
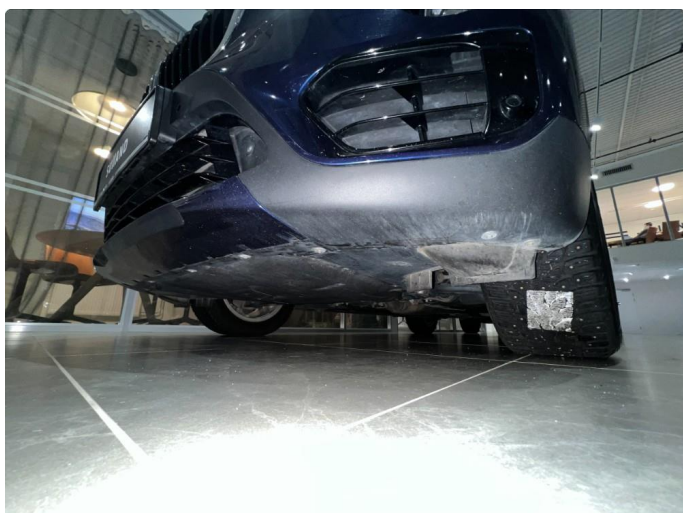
1.2 Skrapemerker/sår under deksel til front fanger.

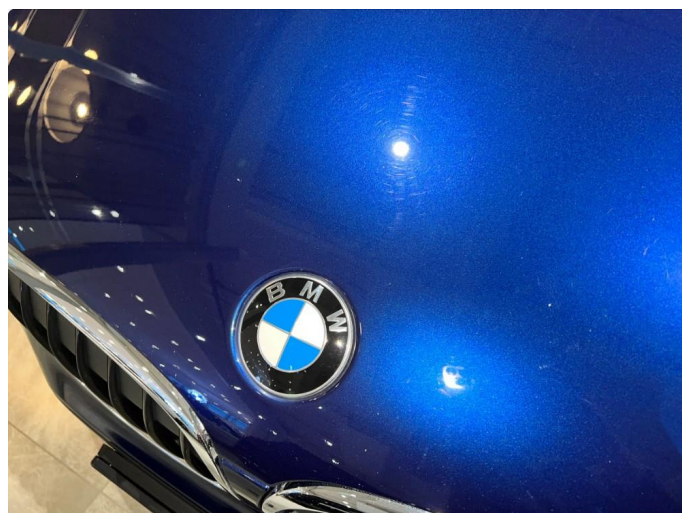
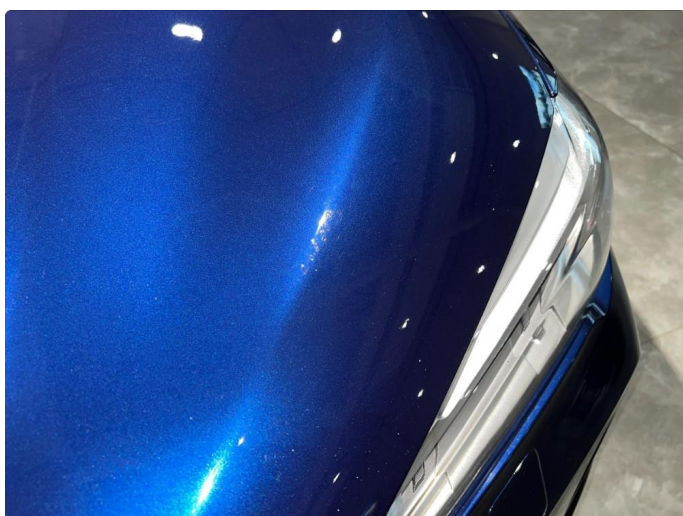
1.3 En del sår/riper og stensprang rundt om på panser.

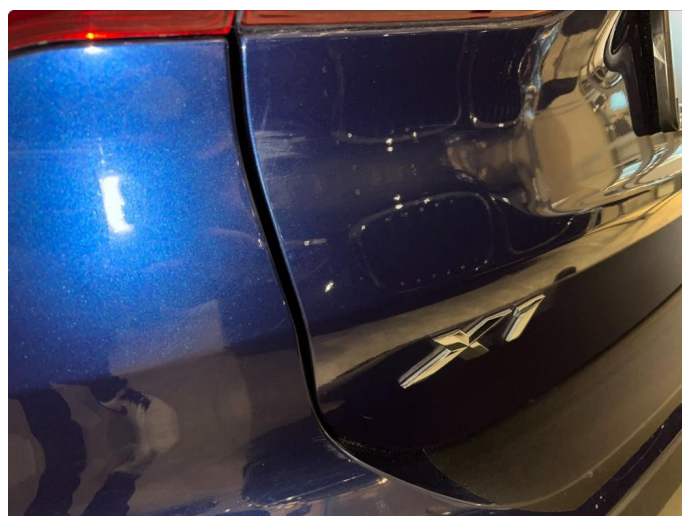
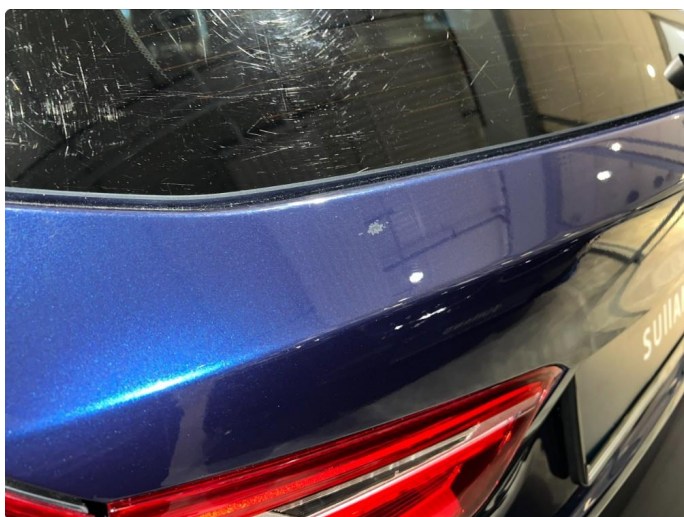
1.4 Sår/riper.

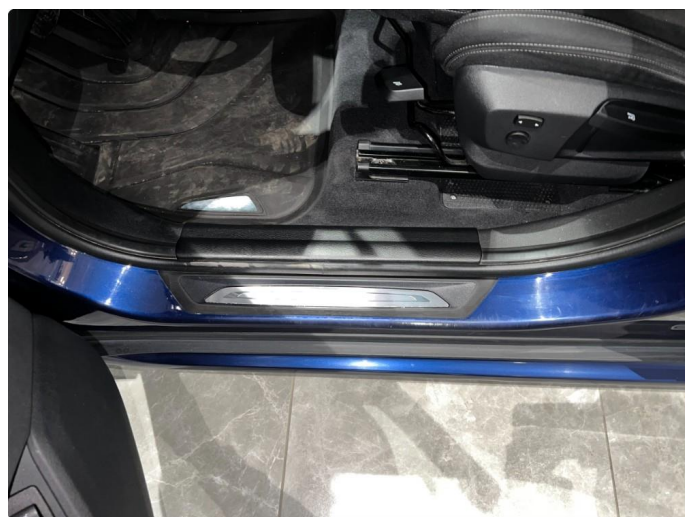
1.5 Sår/riper ved inn stegs list venstre side foran

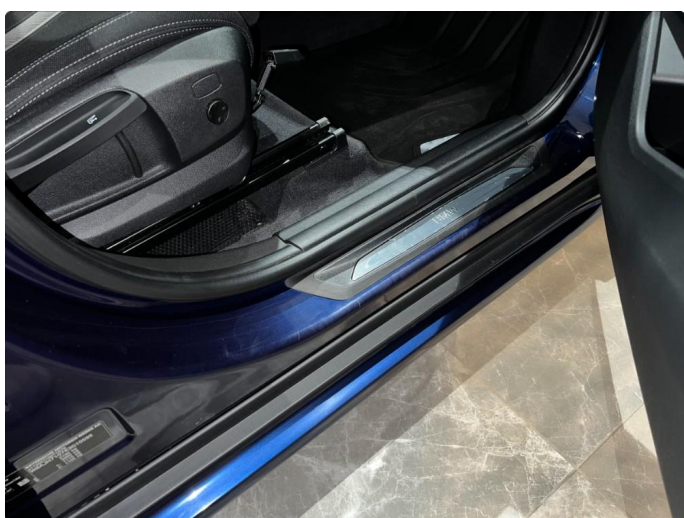
1.6 Sår/riper ved inn stegs list høyre side foran

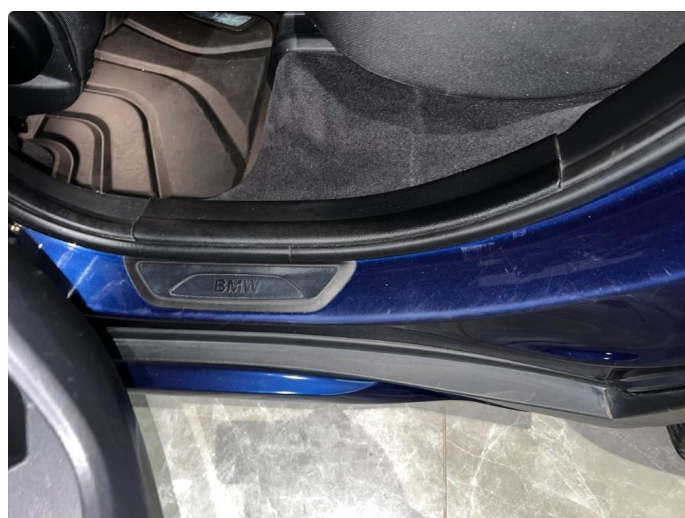
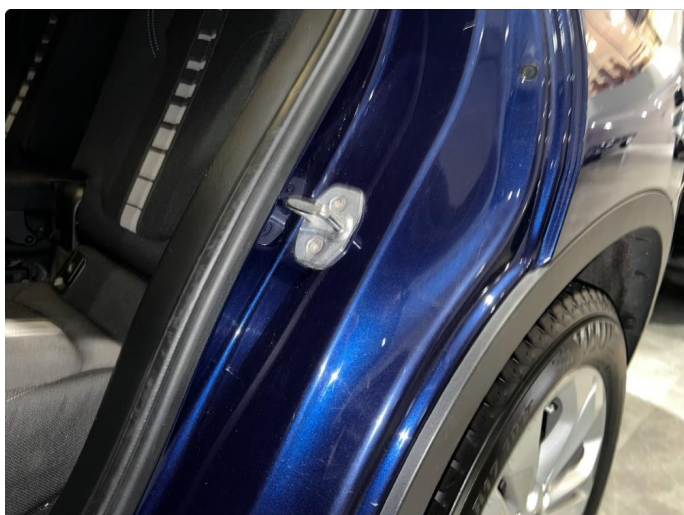
1.7 Sår/riper ved inn stegs list venstre side bak

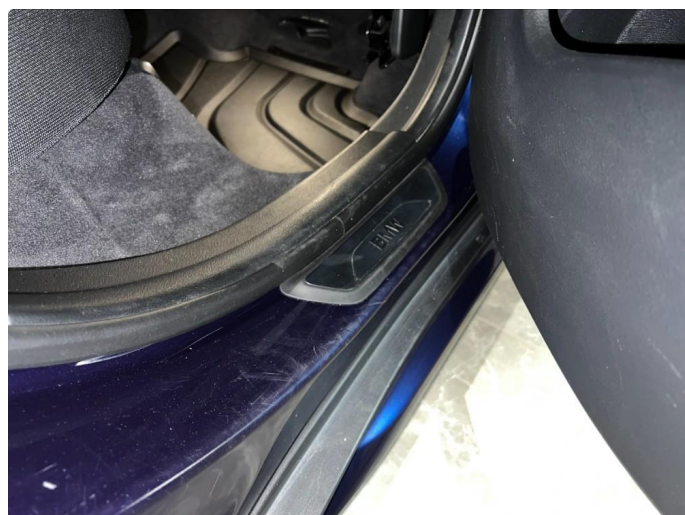
1.8 Sår/riper ved inn stegs list høyre side bak

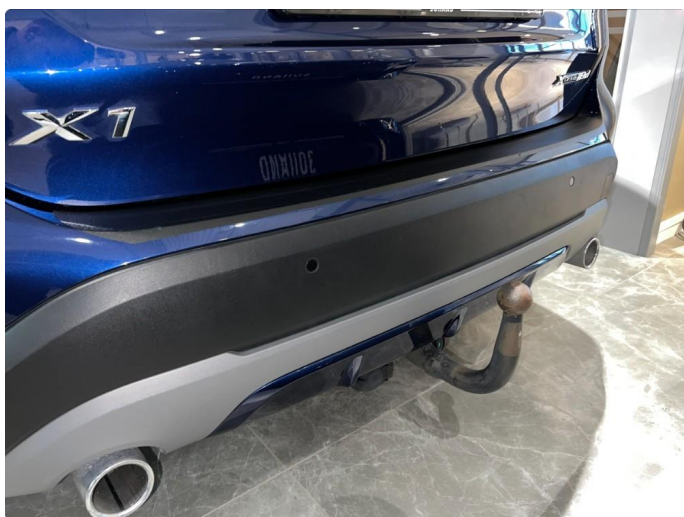
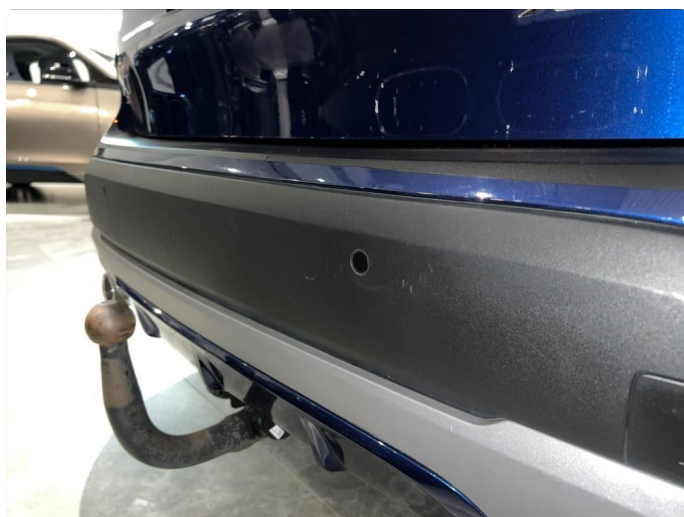
1.9 Sår/riper ved innlastningssone

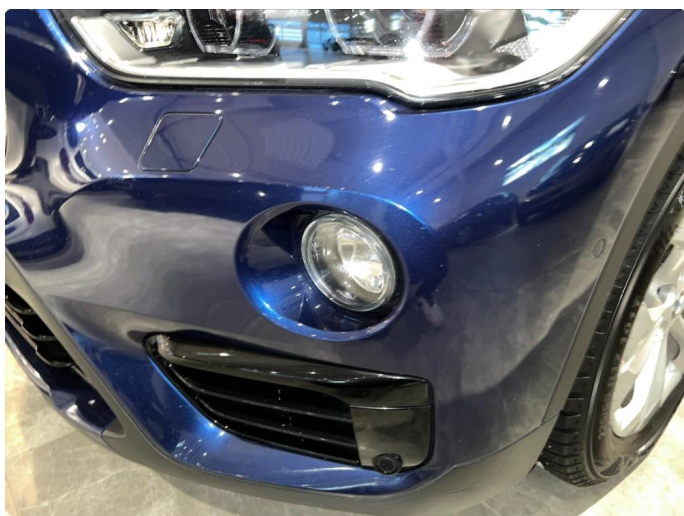
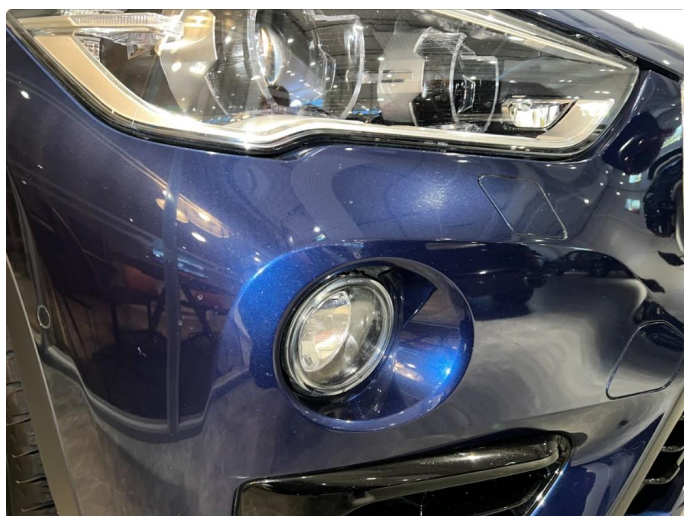
1.10 En del stensprang begge sider av frontfanger

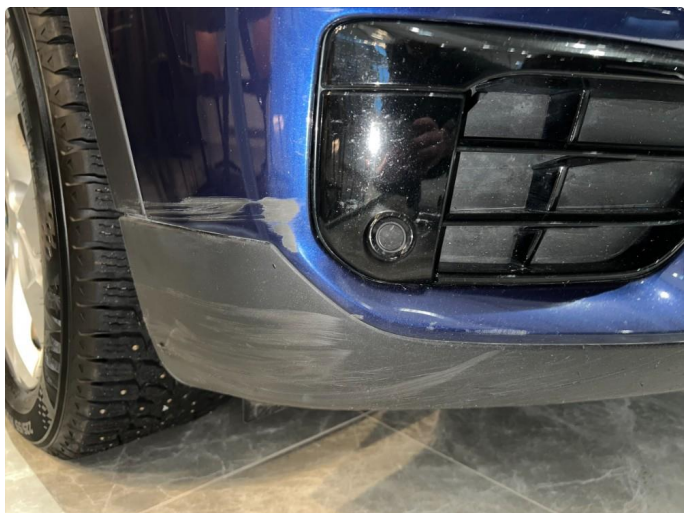
1.11 Støtfanger	Skrape merker/riper ned til grunning etter parkeringsskade.	Høyre foran
1.12 Frontvindu	En del riper og stensprang på frontrute	Frontrute

1.11 Skrape merker/riper ned til grunning etter parkeringskade.

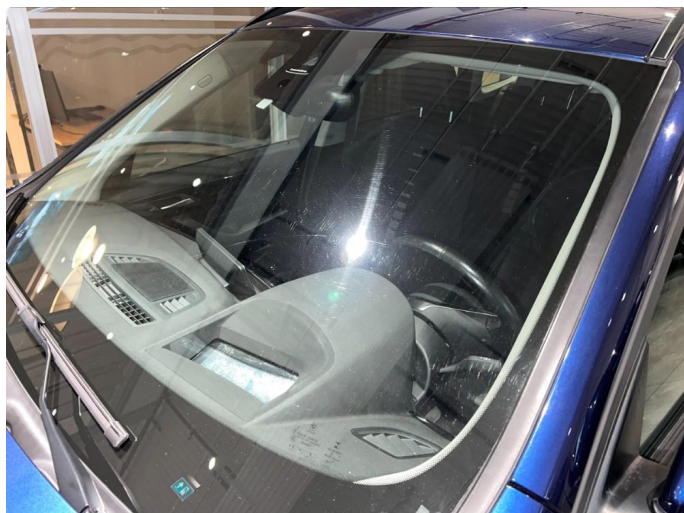
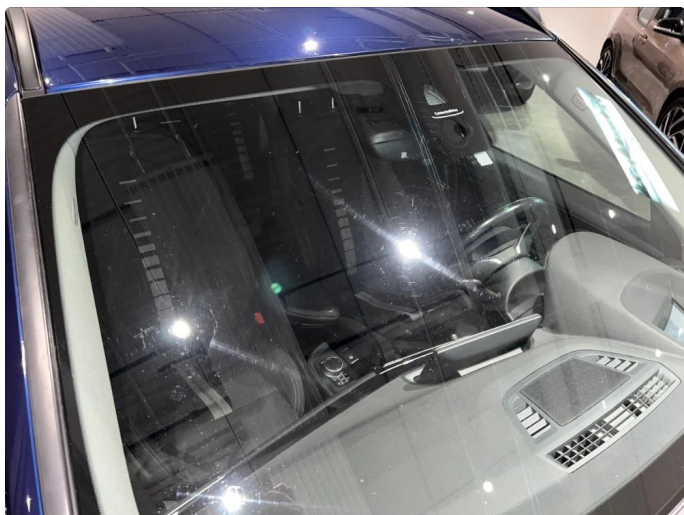
1.12 En del riper og stensprang på frontrute

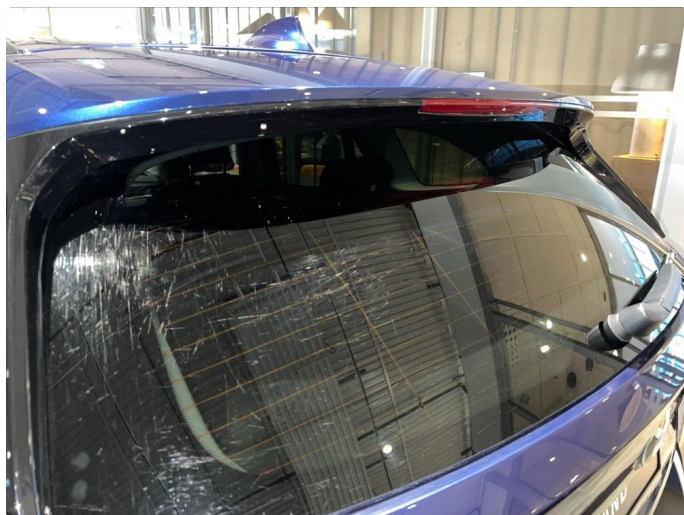
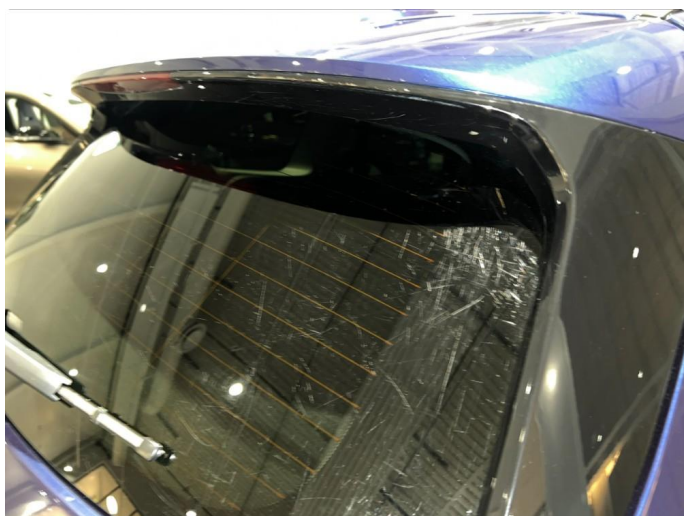
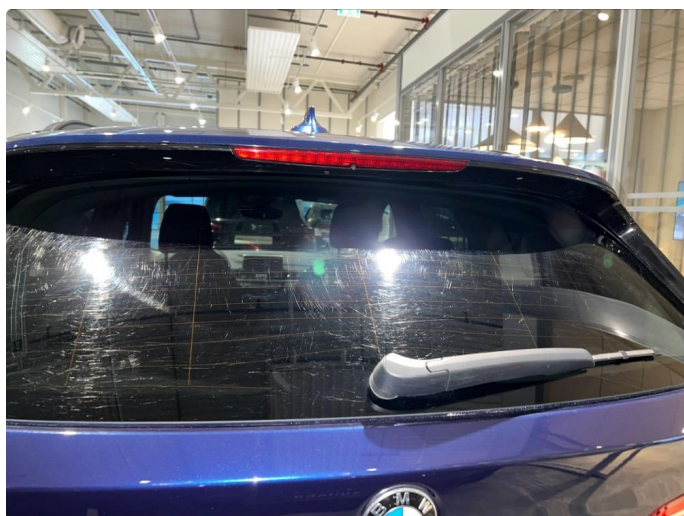
1.14 En del riper på bakrute
