SKODA SUPERB 190 HK AUTOMAT 4WD
TESTDATO: 19.12.2024
KODE: 1591620

YE98772

NBF Tilstandsrapport er utarbeidet av Norges Bilbransjeforbund og Forbrukerrådet.

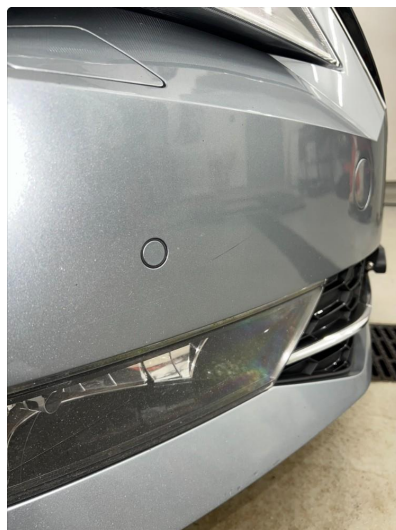
1.1 Noe stensprang, sår/riper rundt om på bilen. Bedre enn normalt for år/km.

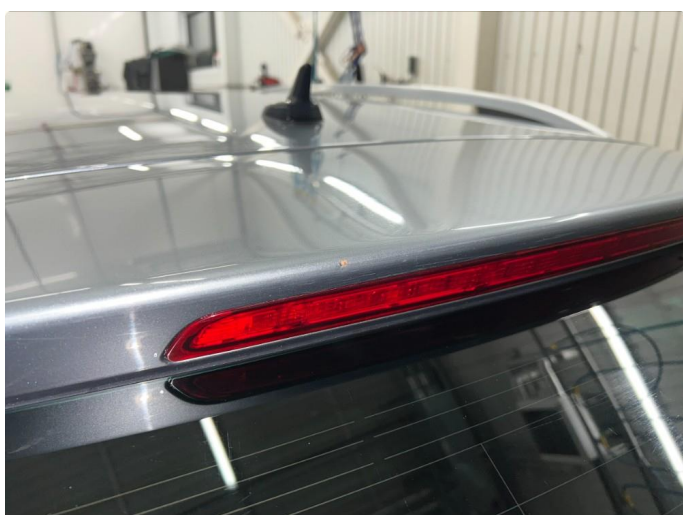
1.1 Noe stensprang, sår/riper rundt om på bilen. Bedre enn normalt for år/km.

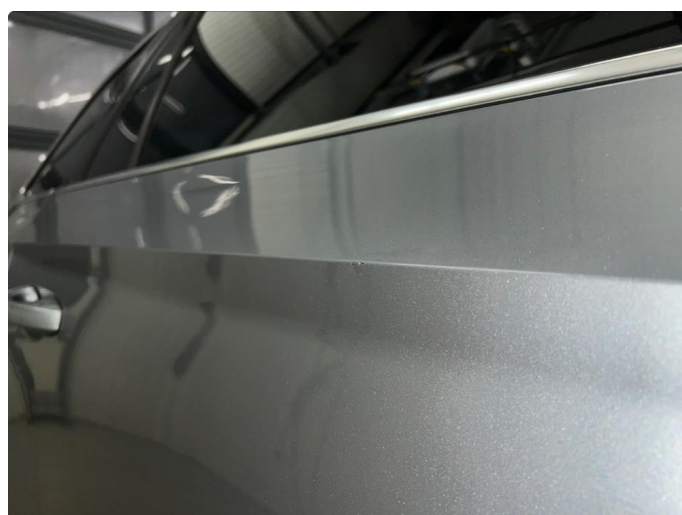
1.1 Noe stensprang, sår/riper rundt om på bilen. Bedre enn normalt for år/km.

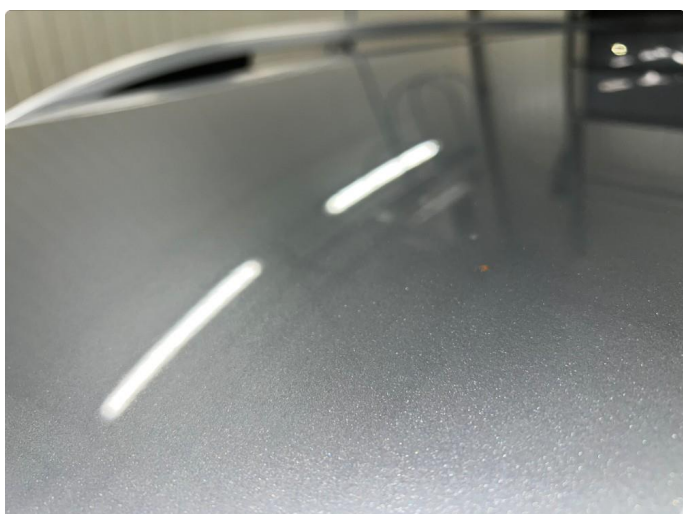
1.1 Noe stensprang, sår/riper rundt om på bilen. Bedre enn normalt for år/km.

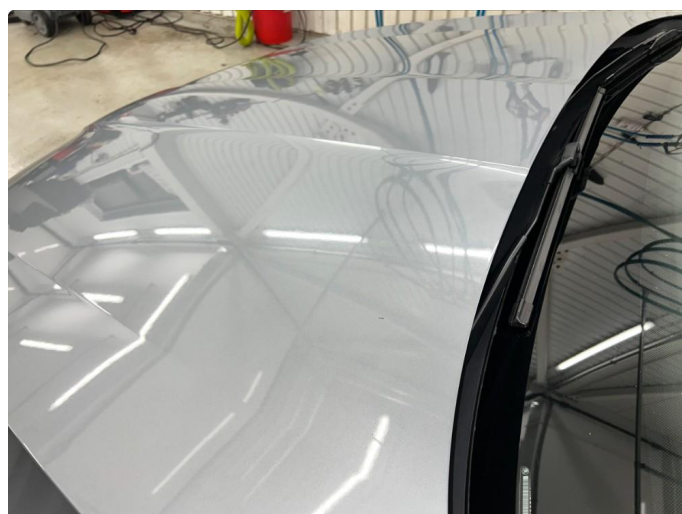
1.1 Noe stensprang, sår/riper rundt om på bilen. Bedre enn normalt for år/km.

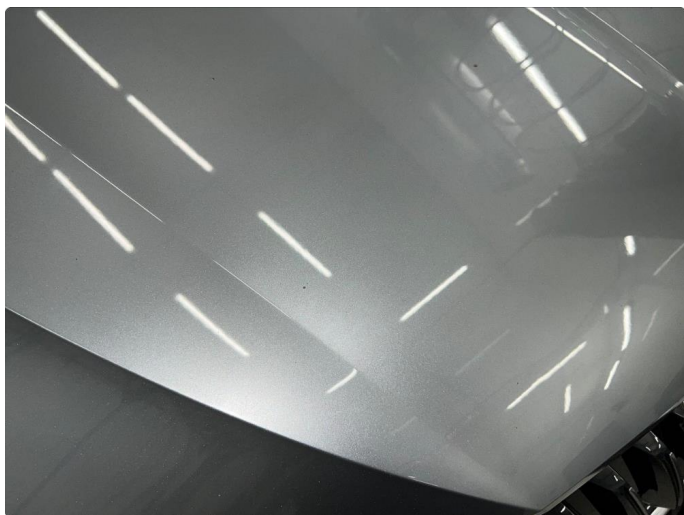
1.2 Stensprut og sår/riper rundt om på panser. Normalt for år/km.

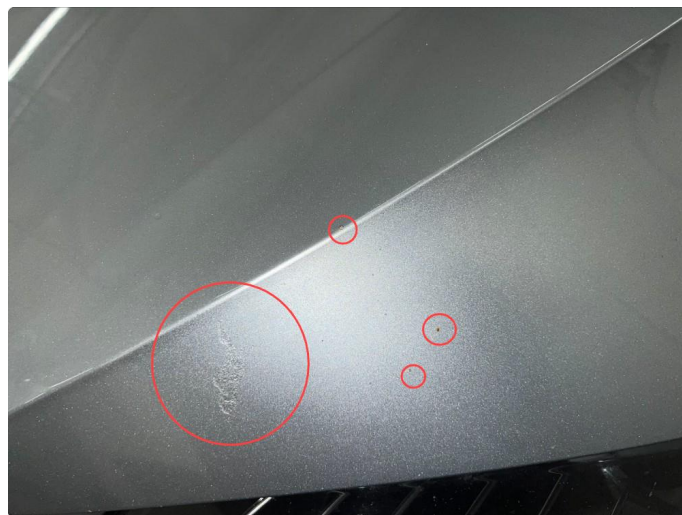
1.2 Stensprut og sår/riper rundt om på panser. Normalt for år/km.

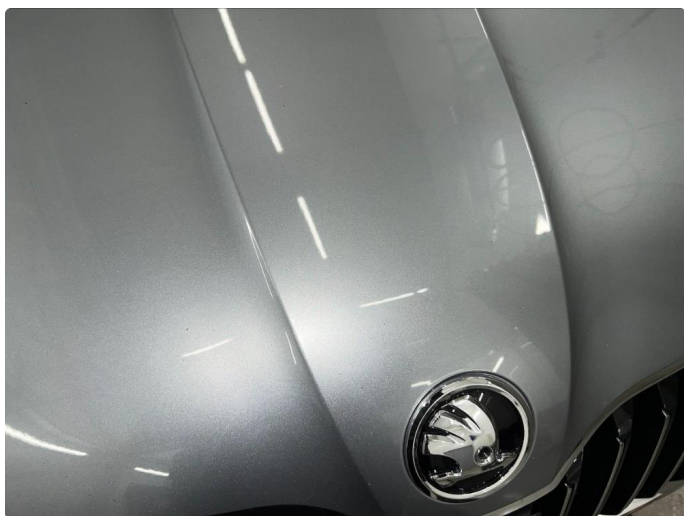
1.2 Stensprut og sår/riper rundt om på panser. Normalt for år/km.

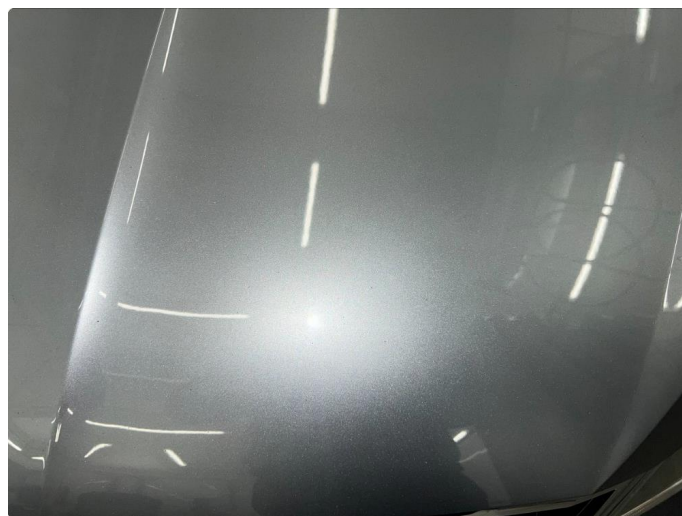
1.2 Stensprut og sår/riper rundt om på panser. Normalt for år/km.

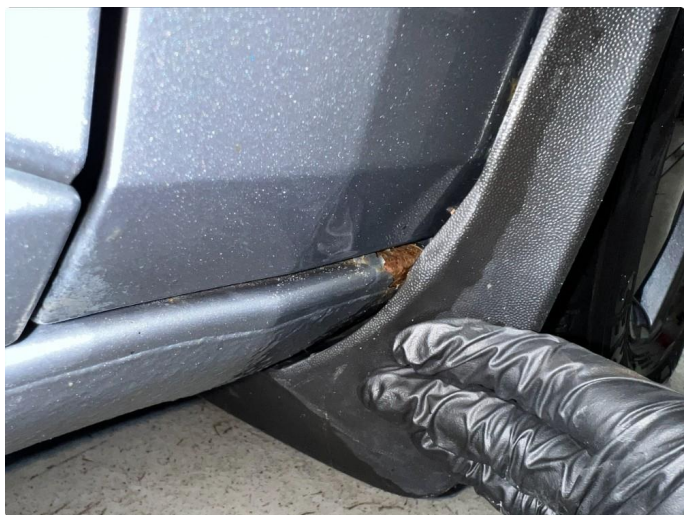
1.4 Rust. Utbedres og flekk lakkres før videresalg.
