BMW 320D XDRIVE 163 HK AUTOMAT 4WD

TESTDATO: 28.03.2025

YT71347

NBF Tilstandsrapport er utarbeidet av Norges Bilbransjeforbund og Forbrukerrådet.

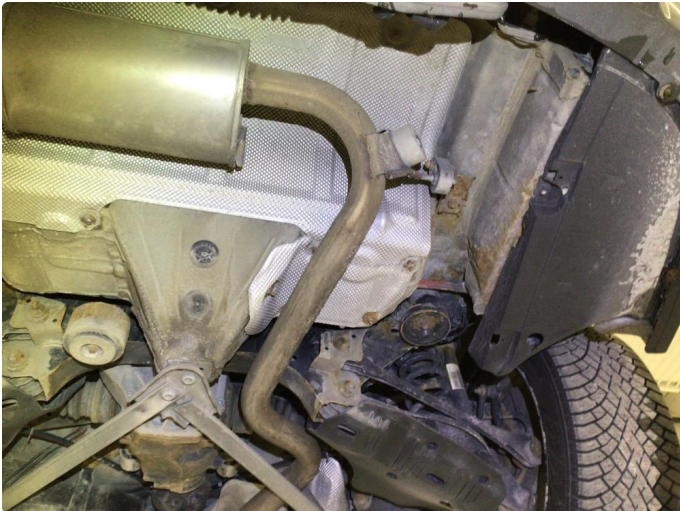
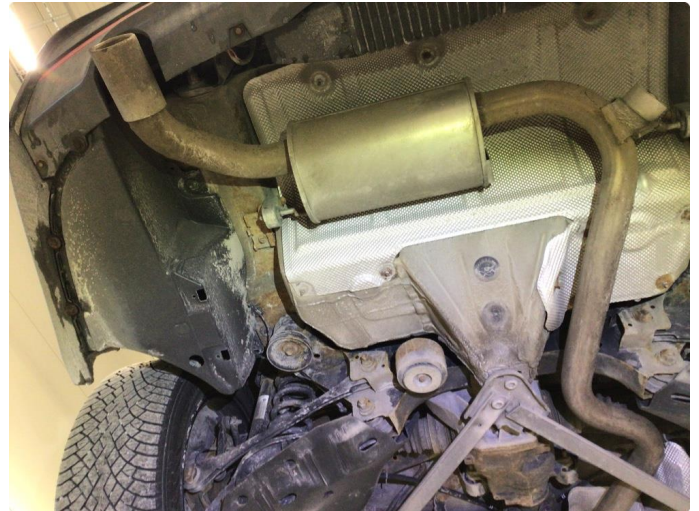
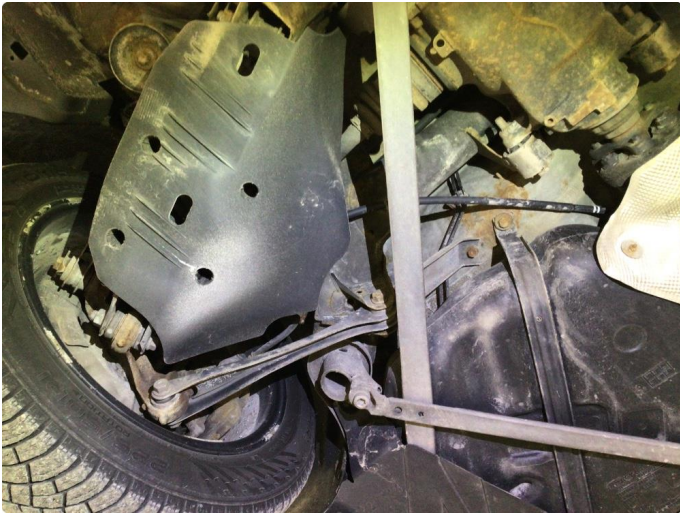
| Punkt | Beskrivelse | Plassering |
|---|---|---|
| 1.2 Under bil | rust | bak |

1.2 Rust

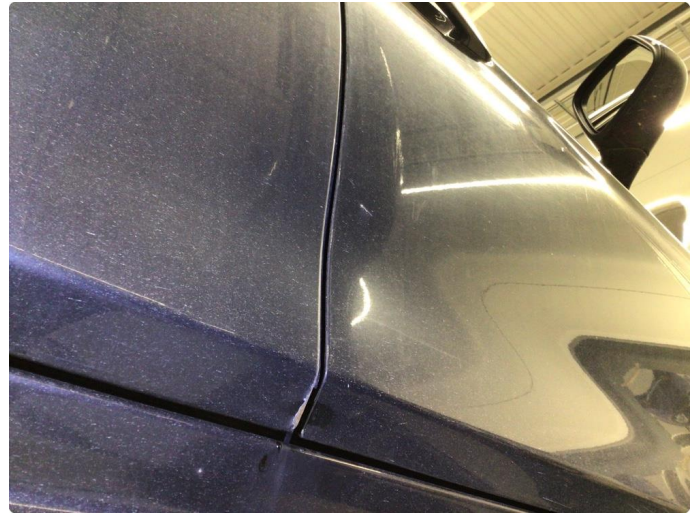
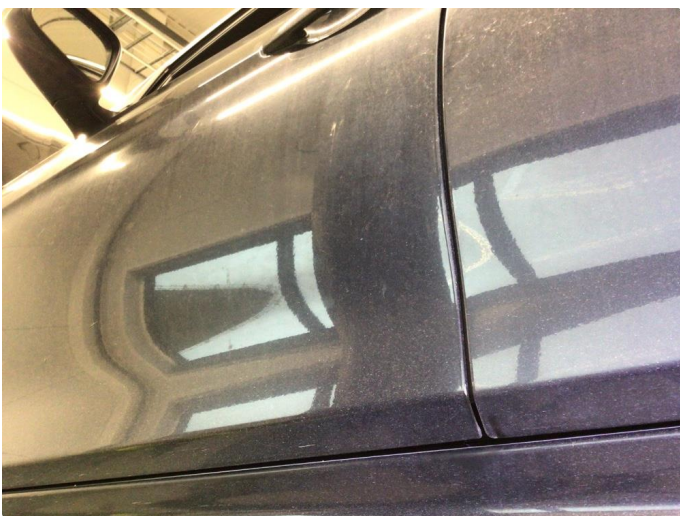
| Punkt | Beskrivelse | Plassering |
|---|---|---|
| 1.3 Dører | rust i fals - pusset og flekk lakket | høyre bak - begge foran |

1.3 Rust i fals - pusset og flekk lakket

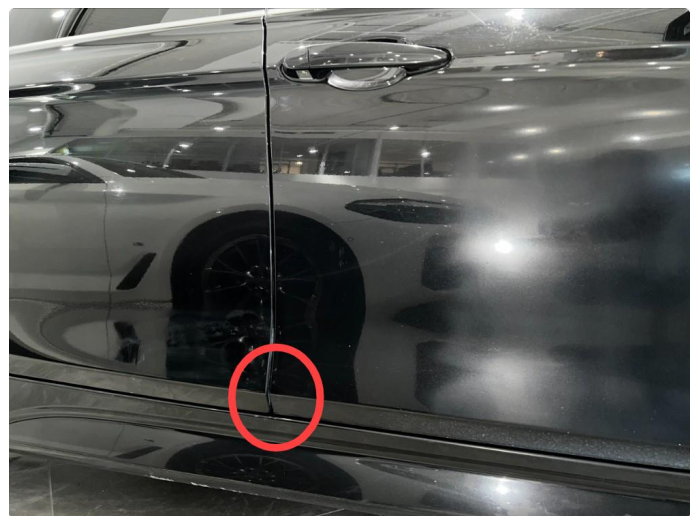
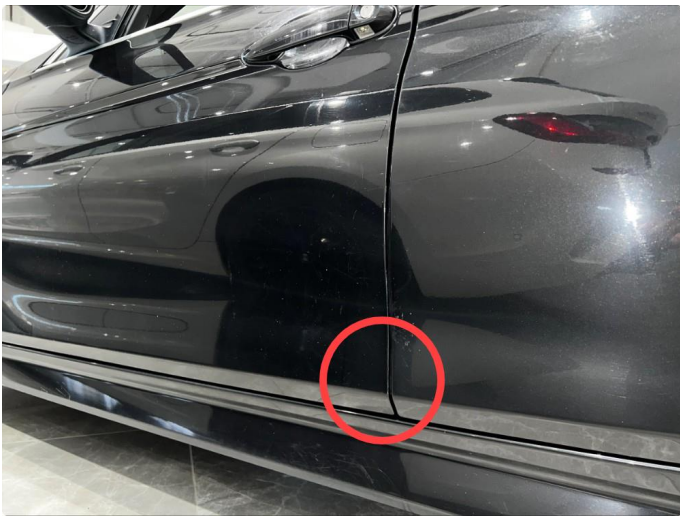
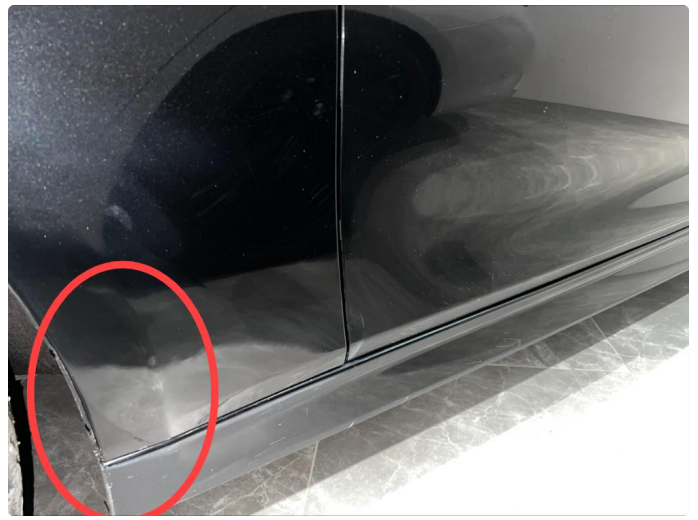
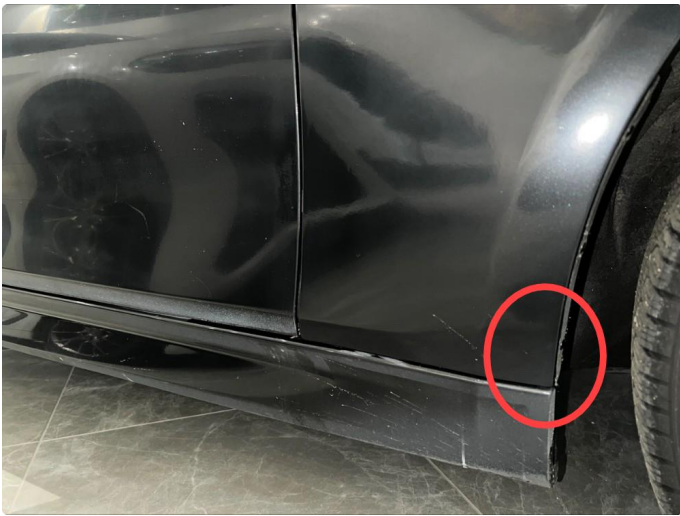
| Punkt | Beskrivelse | Plassering |
|---|---|---|
| 1.4 Dører | Flakk lakkert og pusset ned | |

1.4 Flakk lakkert og pusset ned

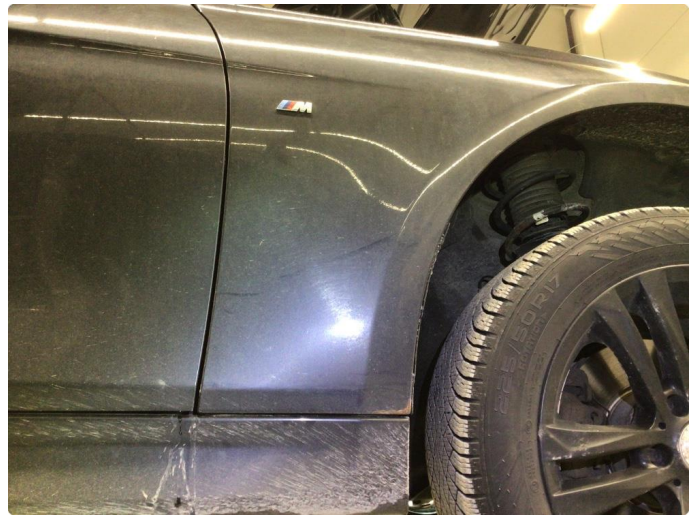
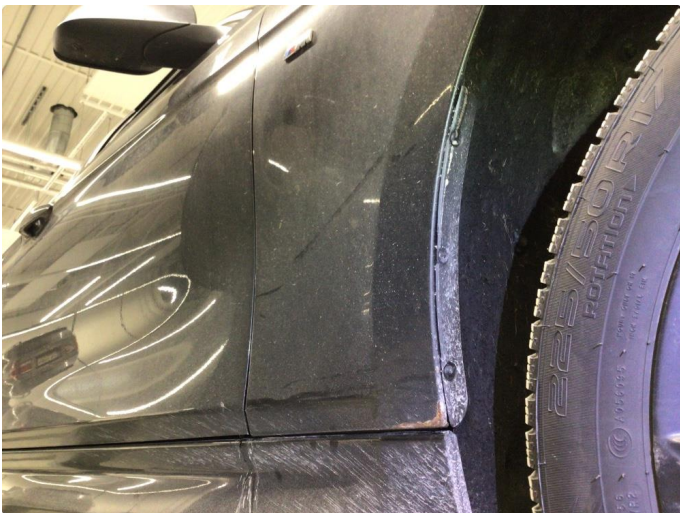
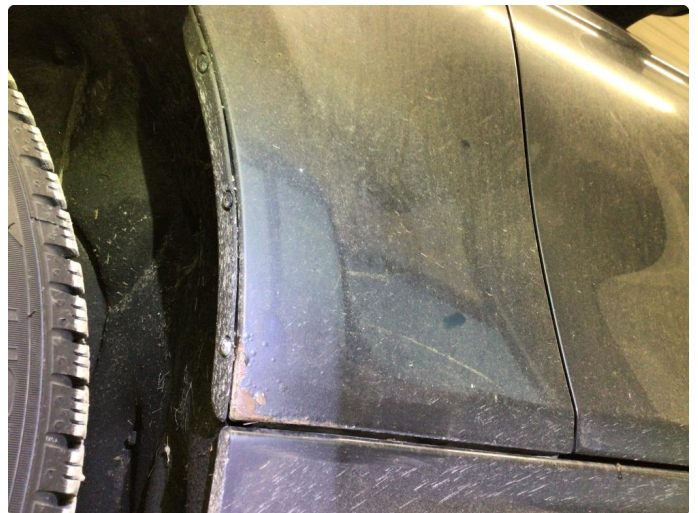
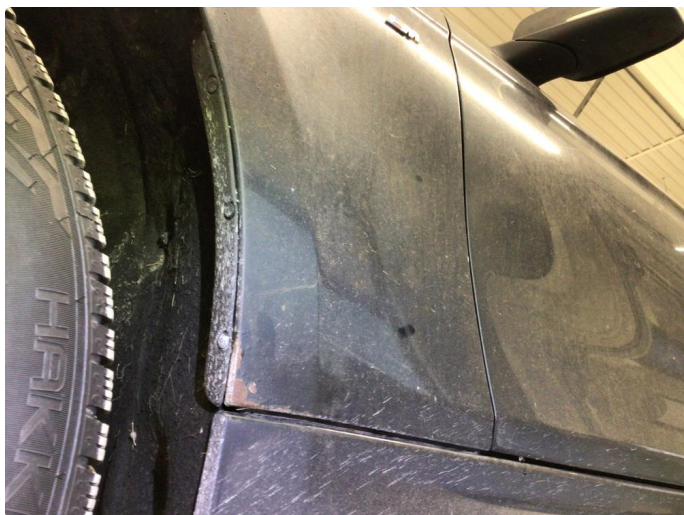
| Punkt | Beskrivelse | Plassering |
|---|---|---|
| 1.5 Skjermer | rust - pusset og flekk lakket | begge foran |

1.5 Rust - pusset og flekk lakket

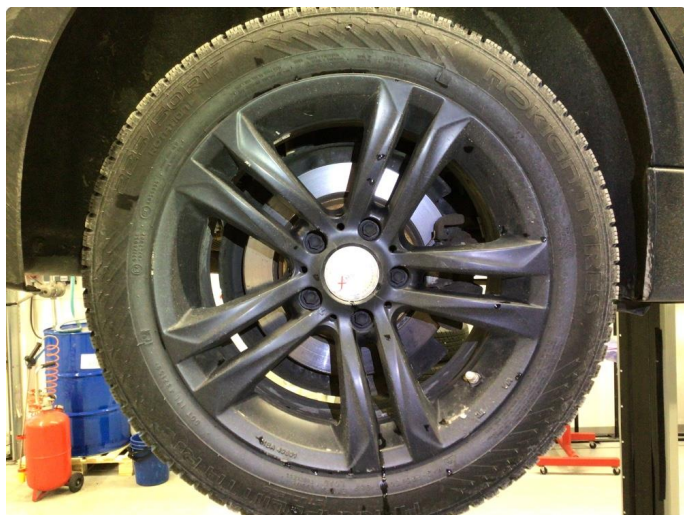
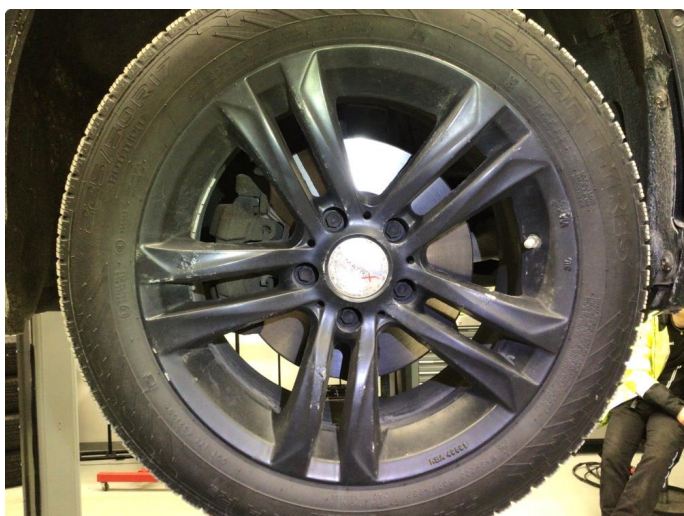
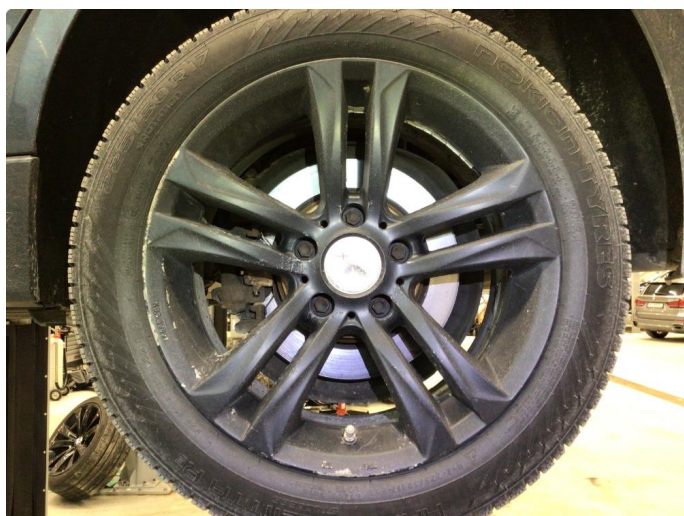
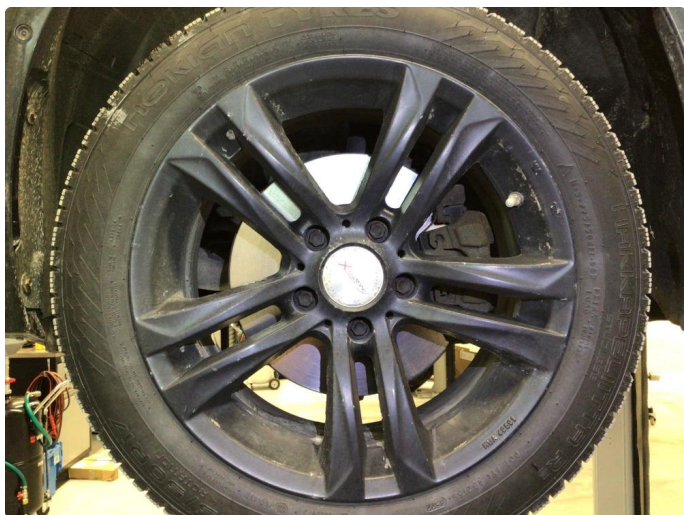
| Punkt | Beskrivelse | Plassering |
|---|---|---|
| 1.6 Dekk/Felger | oksidering på vinterfelger | alle |

1.6 Oksidering på vinterfelger

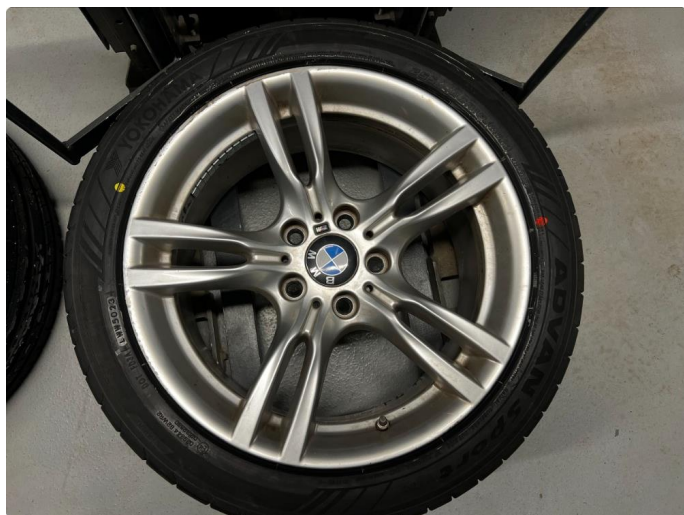
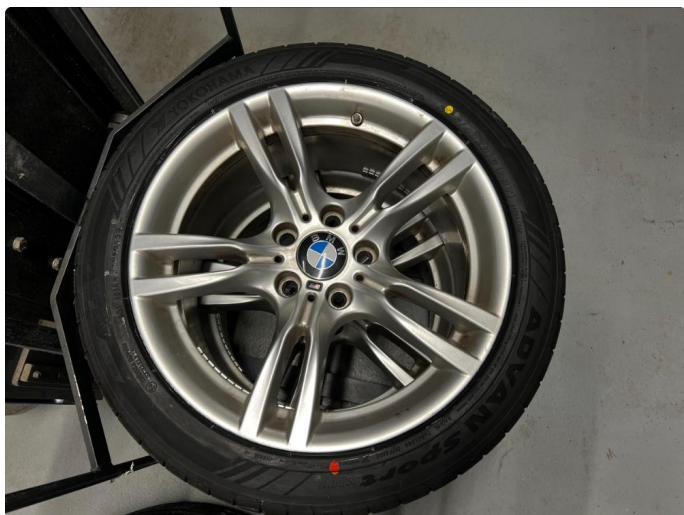
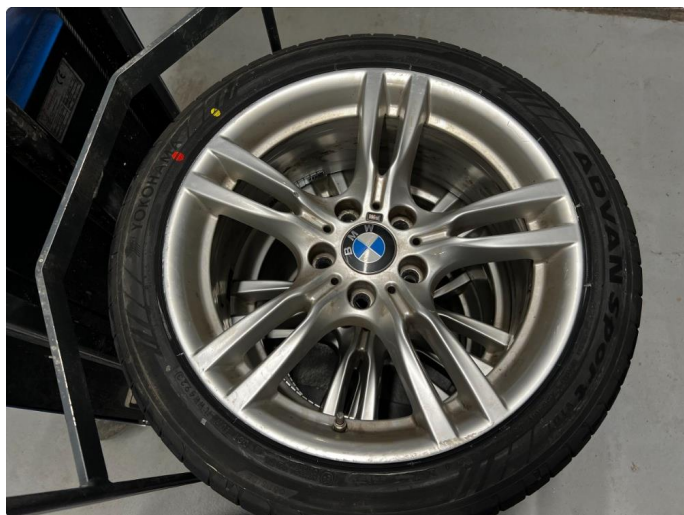
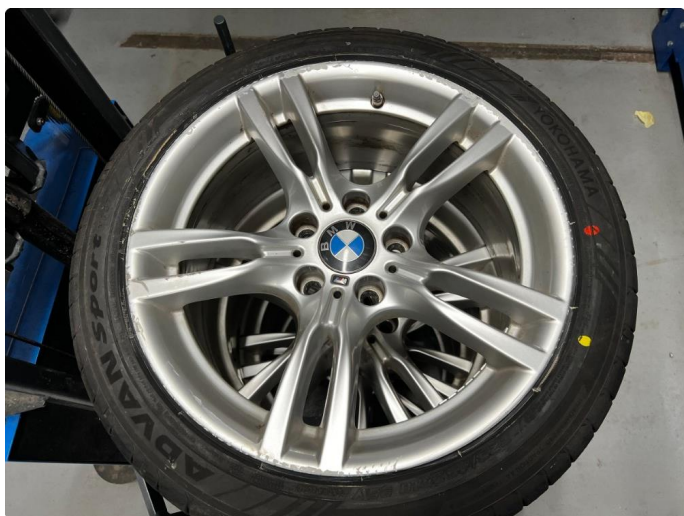
| Punkt | Beskrivelse | Plassering |
|---|---|---|
| 1.7 Dekk/Felger | Oksidering/ riper sommerfelger.<br>Nye dekk. | |

1.7 Oksidering/ riper sommerfelger.  
Nye dekk.

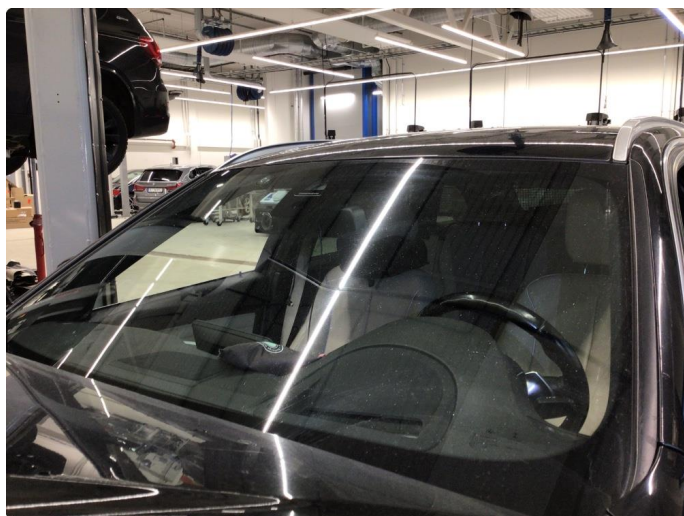
| Punkt | Beskrivelse | Plassering |
|---|---|---|
| 1.8 Frontvindu | steinsprut | foran |

1.8 Steinsprut

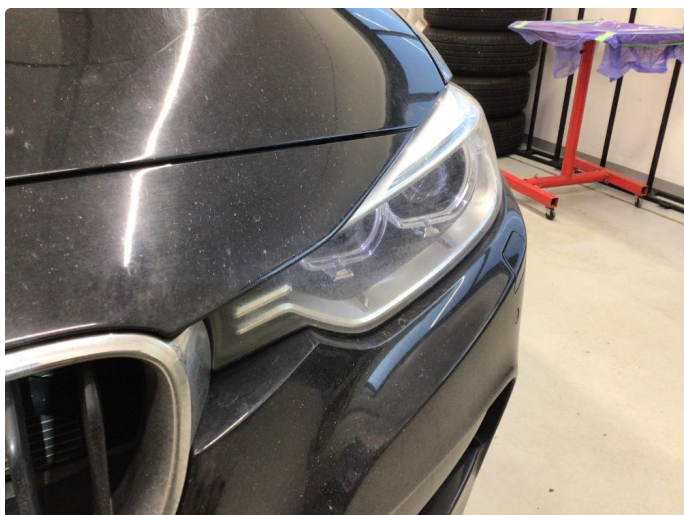
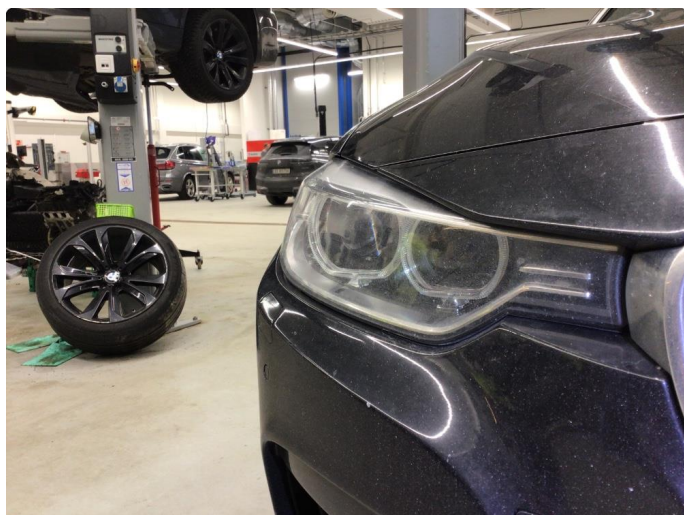
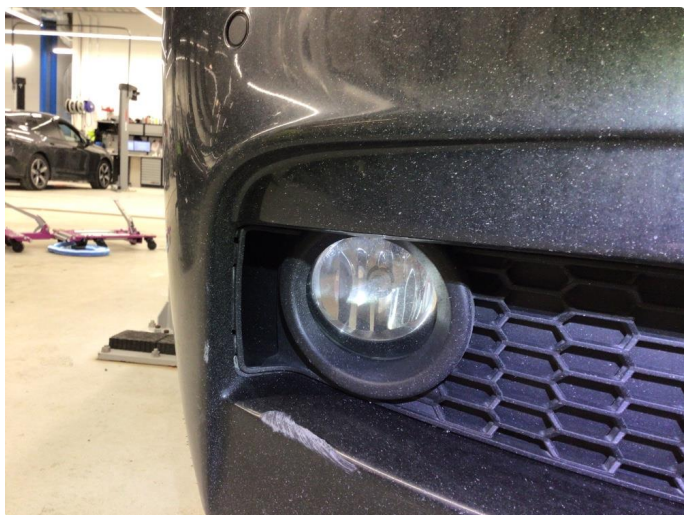
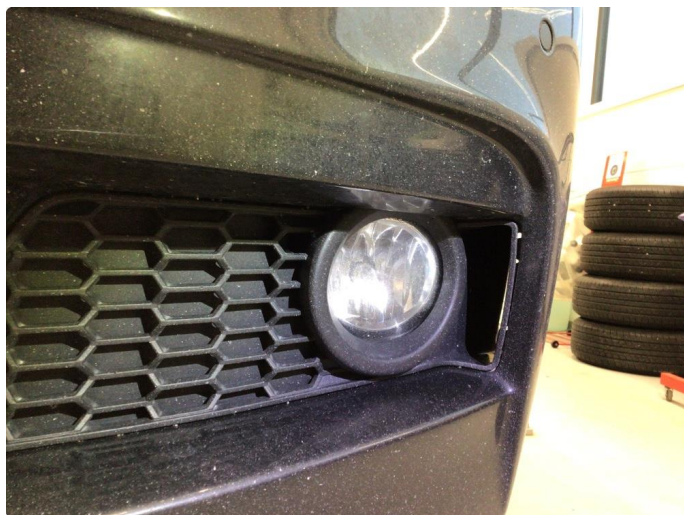
| Punkt | Beskrivelse | Plassering |
|---|---|---|
| 2.1 Lys foran | matte glass | foran |

2.1 Matte glass

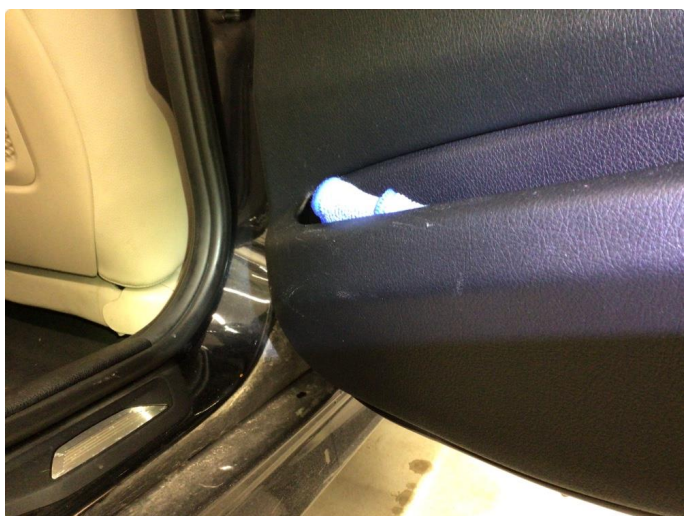
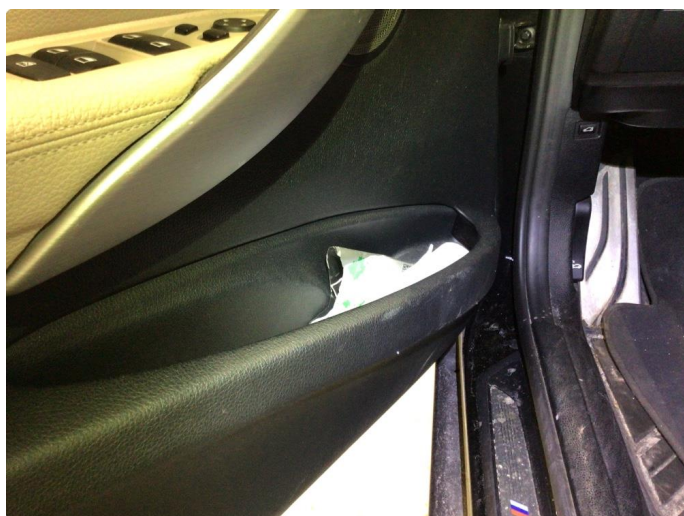
| Punkt | Beskrivelse | Plassering |
|---|---|---|
| 3.1 Dørtrekk | slitt/ripe(r) | venstre foran - høyre bak |

3.1 Slitt/ripe(r)

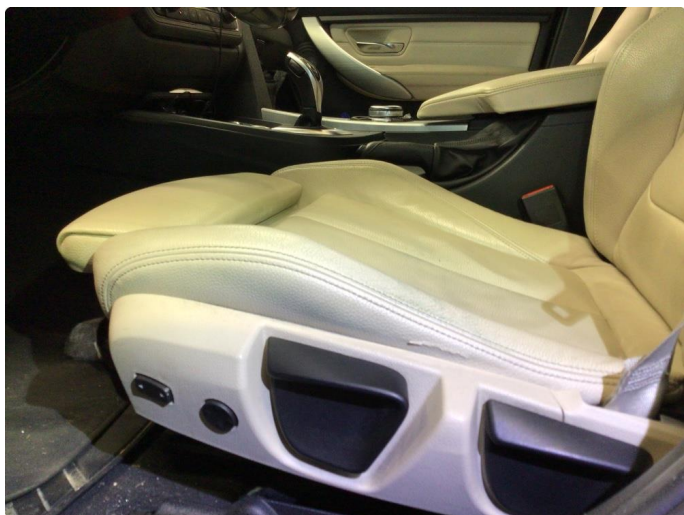
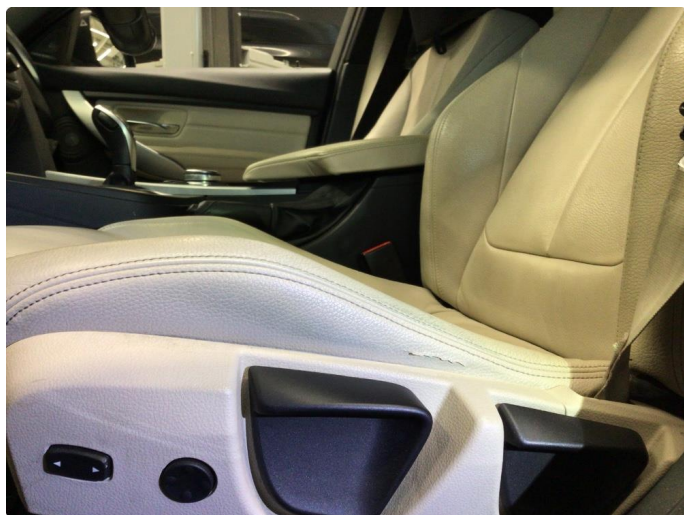
| Punkt | Beskrivelse | Plassering |
|---|---|---|
| 3.2 Seter | skade på setetrekk | venstre foran |

3.2 Skade på setetrekk

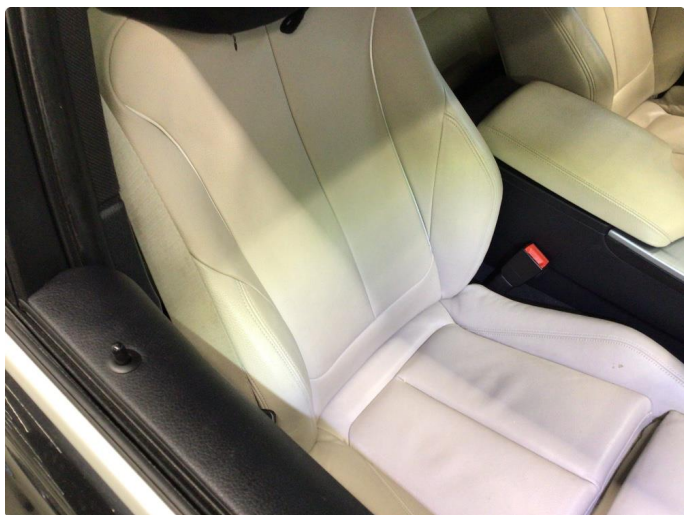
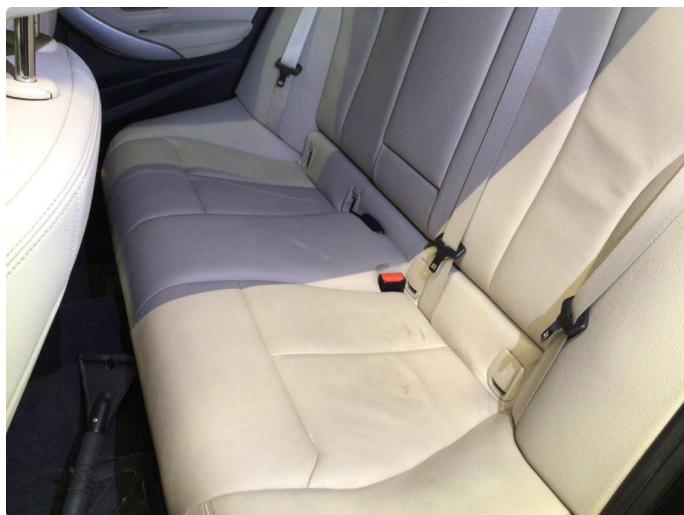
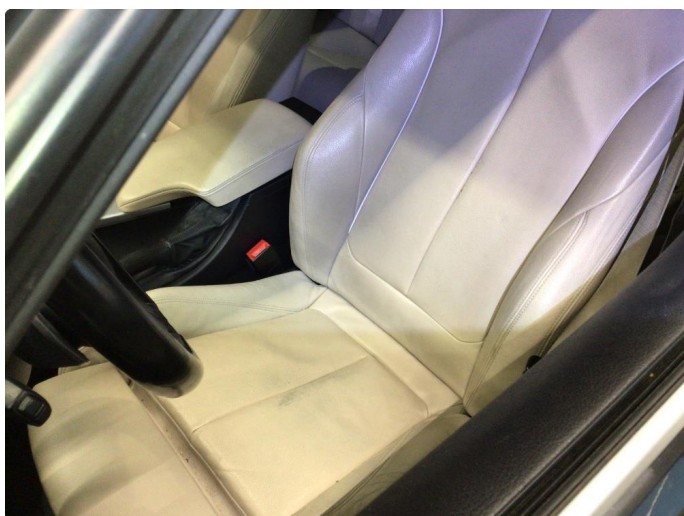
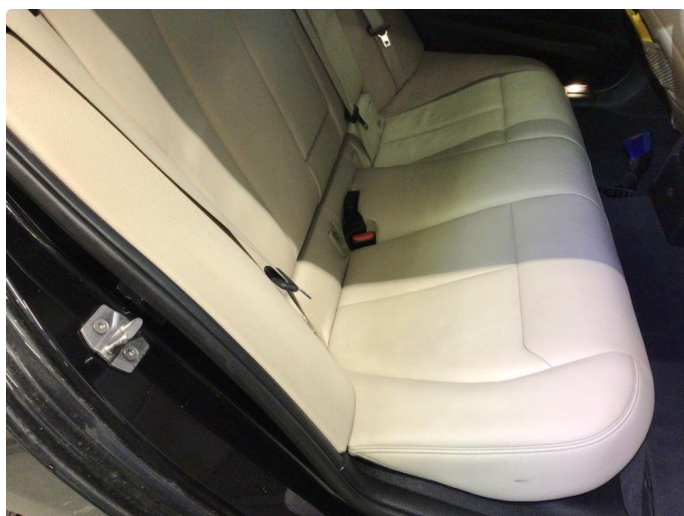
| Punkt | Beskrivelse | Plassering |
|---|---|---|
| 3.3 Seter | misfarget | alle |

3.3 Misfarget

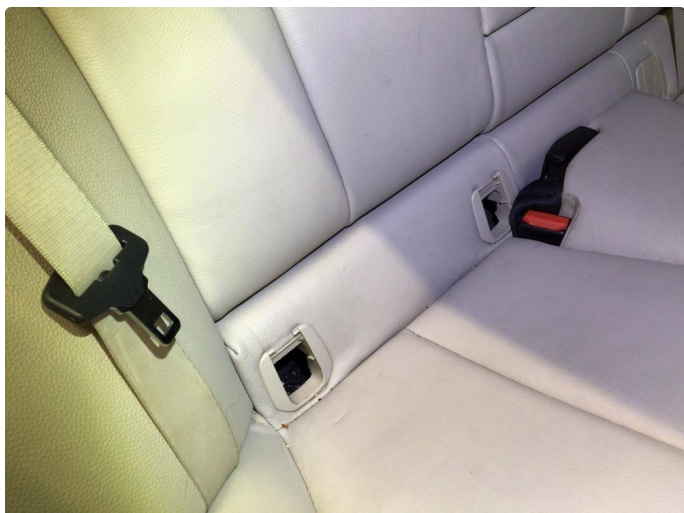
| Punkt | Beskrivelse | Plassering |
|---|---|---|
| 3.4 Seter | mangler deksel over ISOfixfeste | høyre bak |

3.4 Mangler deksel over ISOfixfeste

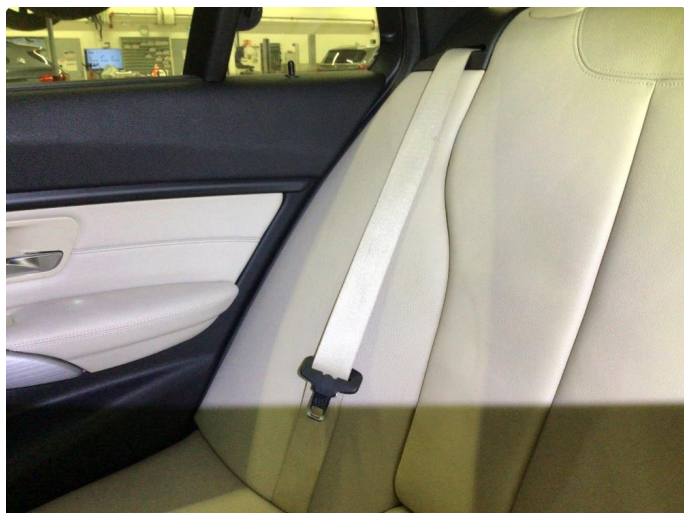
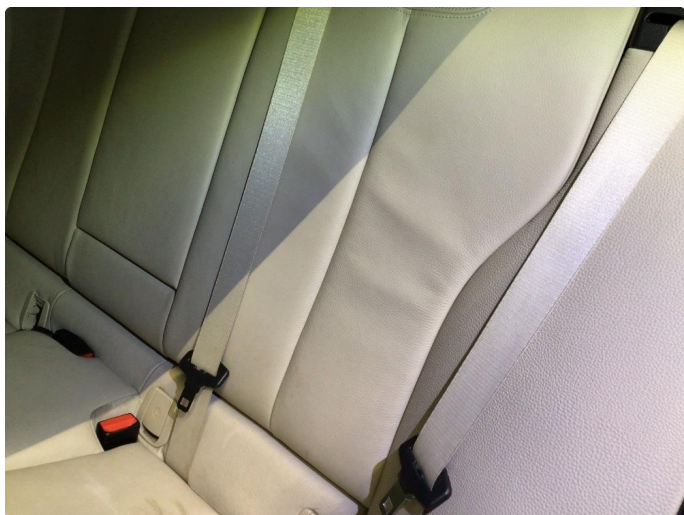
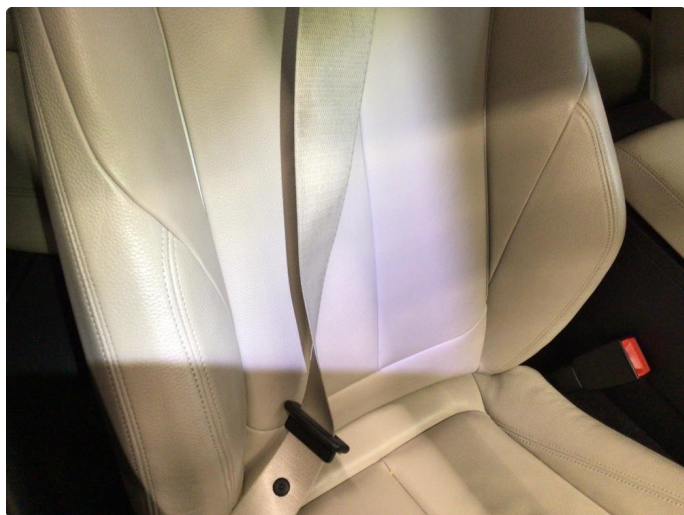
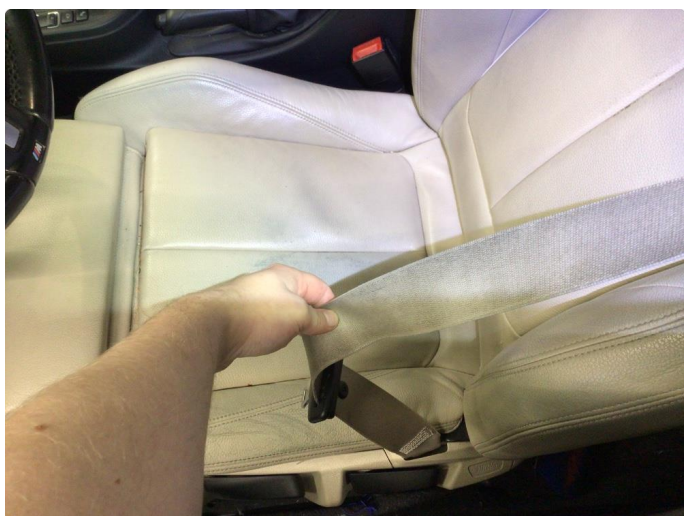
| Punkt | Beskrivelse | Plassering |
|---|---|---|
| 3.5 Bilbelte | flekker | alle |

3.5 Flekker

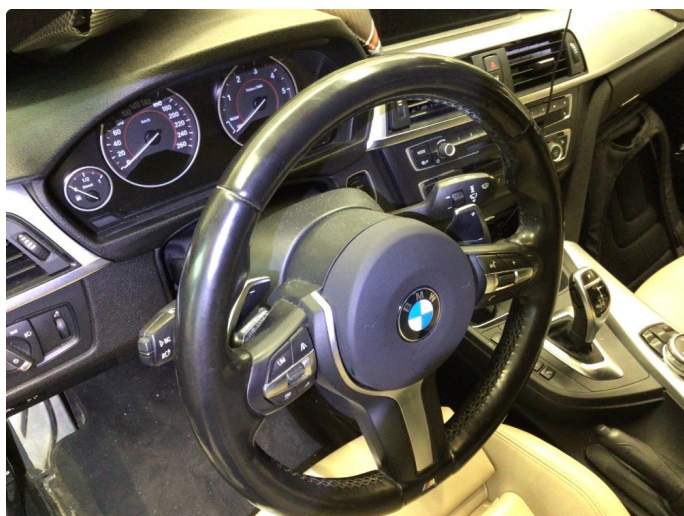
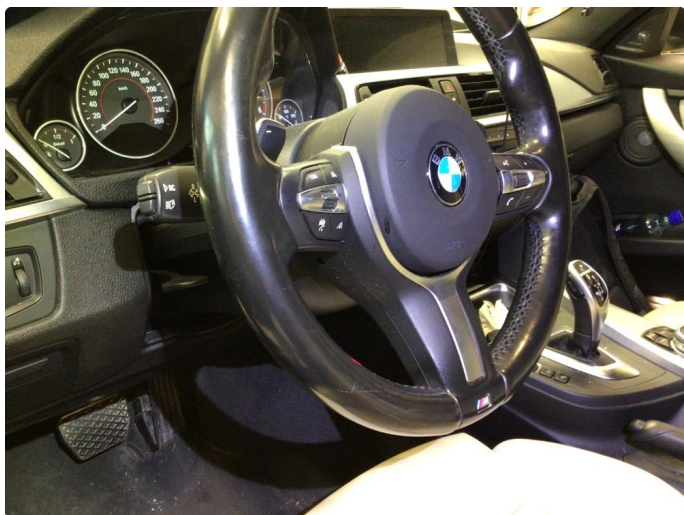
| Punkt | Beskrivelse | Plassering |
|---|---|---|
| 3.6 Ratt | riper/hakk | |

3.6 Riper/hakk
