**BMW 116I 136 HK AUTOMAT 2WD**
**TESTDATO: 29.04.2025**
**KODE: 1700790**

**SV56128**

NBF Tilstandsrapport er utarbeidet av Norges Bilbransjeforbund og Forbrukerrådet.

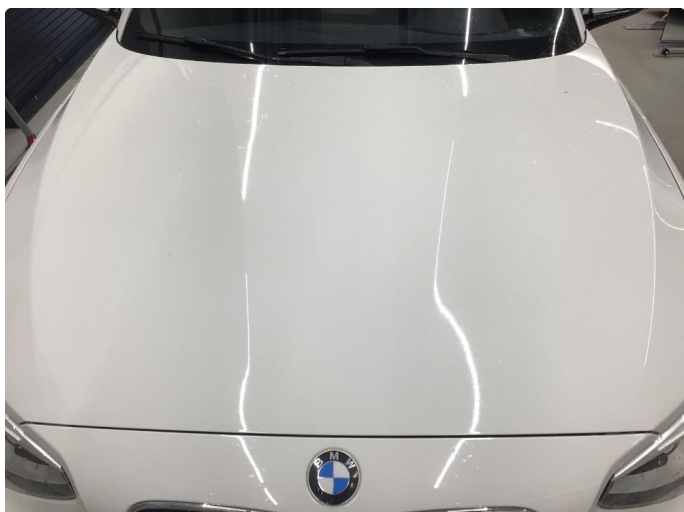
| Punkt | Beskrivelse | Plassering |
|---|---|---|
| 1.2 Panser | steinsprut | |

1.2 Steinsprut

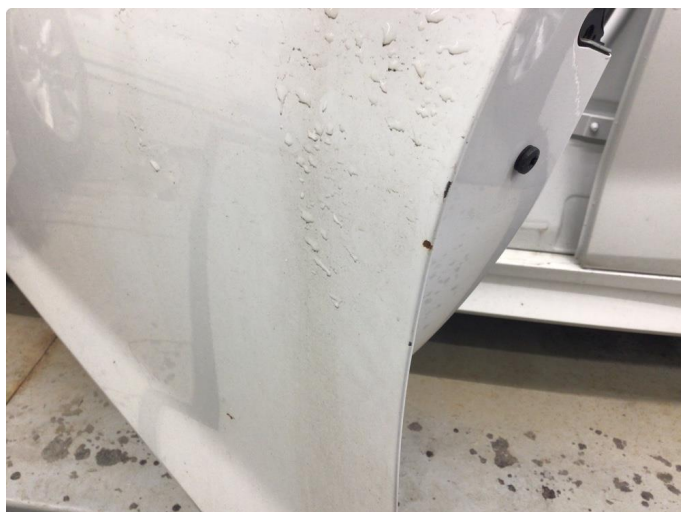
| Punkt | Beskrivelse | Plassering |
|---|---|---|
| 1.3 Dører | rust/korrosjon | venstre foran |

1.3 Rust/korrosjon

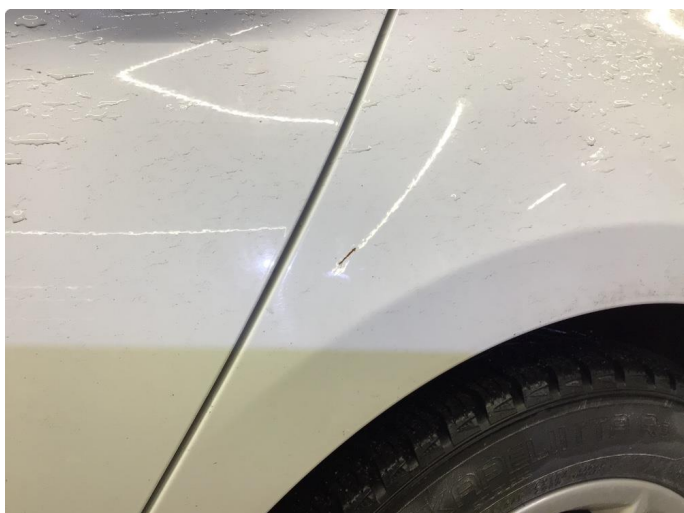
| Punkt | Beskrivelse | Plassering |
|---|---|---|
| 1.5 Skjermer | rust | venstre bak |

1.5 Rust

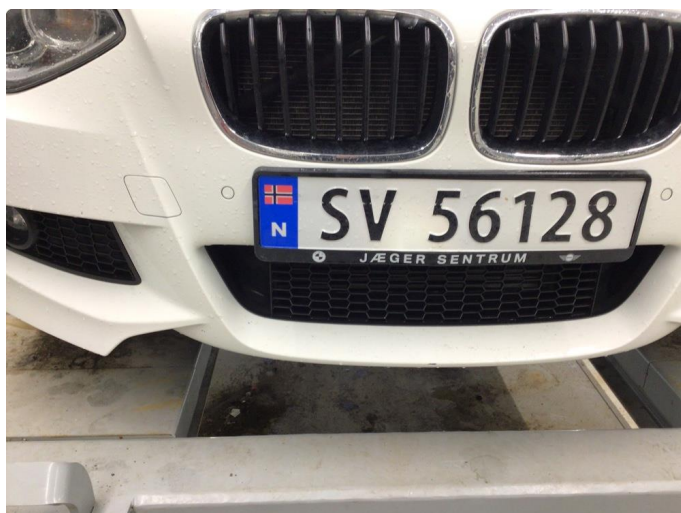
| Punkt | Beskrivelse | Plassering |
|---|---|---|
| 1.8 Støtfanger | steinsprut | |

1.8 Steinsprut
