BMW X6 XDRIVE30D 258 HK AUTOMAT 4WD
TESTDATO: 02.01.2025
KODE: 1604646

VH83541

NBF Tilstandsrapport er utarbeidet av Norges Bilbransjeforbund og Forbrukerrådet.

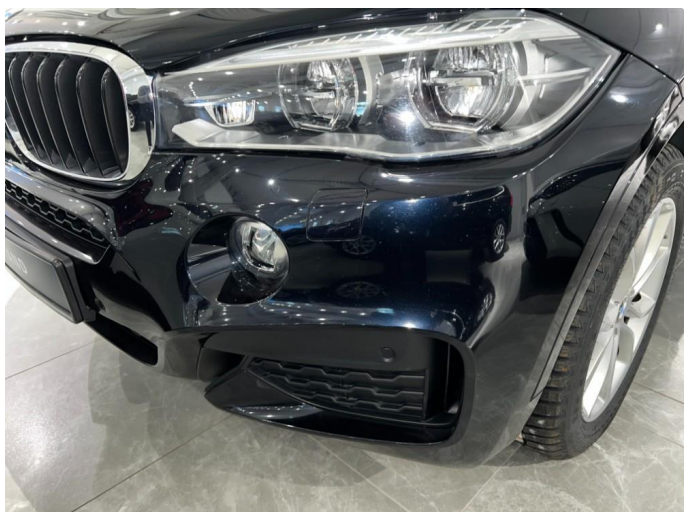
1.1 Sår/riper rundt om på bilen. Normalt for år/km.

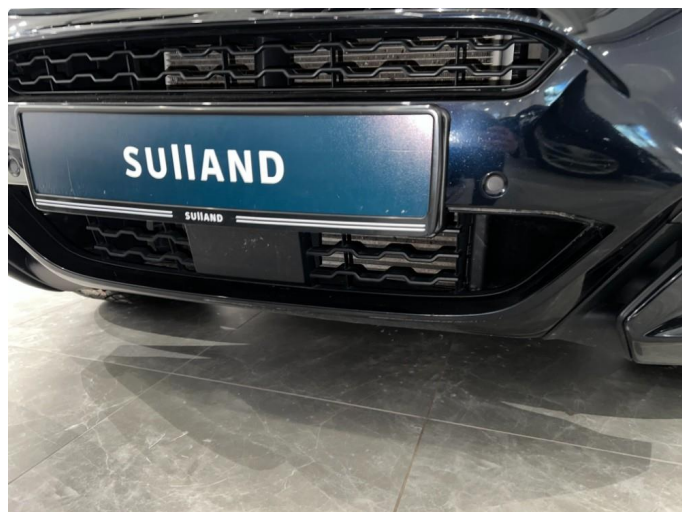
1.1 Sår/riper rundt om på bilen. Normalt for år/km.

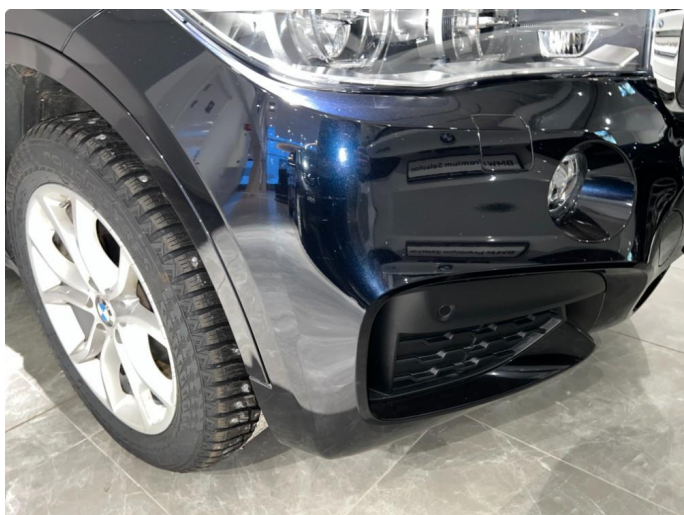
1.1 Sår/riper rundt om på bilen. Normalt for år/km.

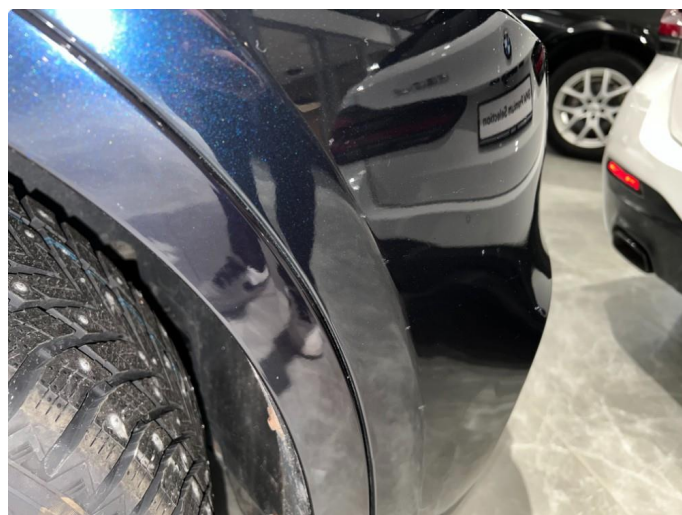
1.1 Sår/riper rundt om på bilen. Normalt for år/km.

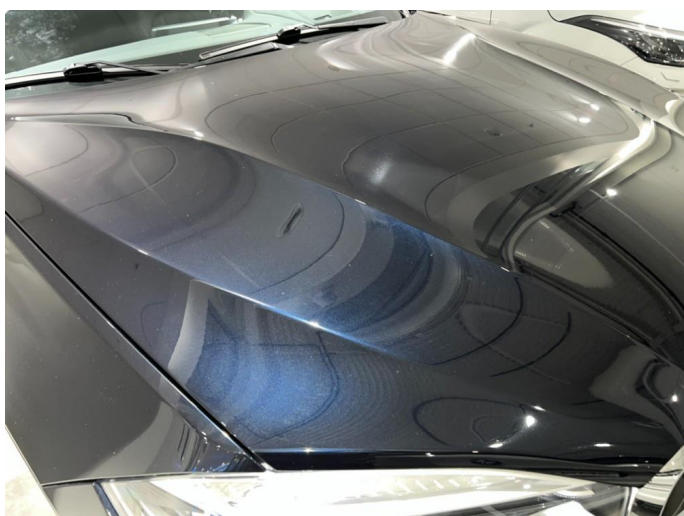
1.1 Sår/riper rundt om på bilen. Normalt for år/km.

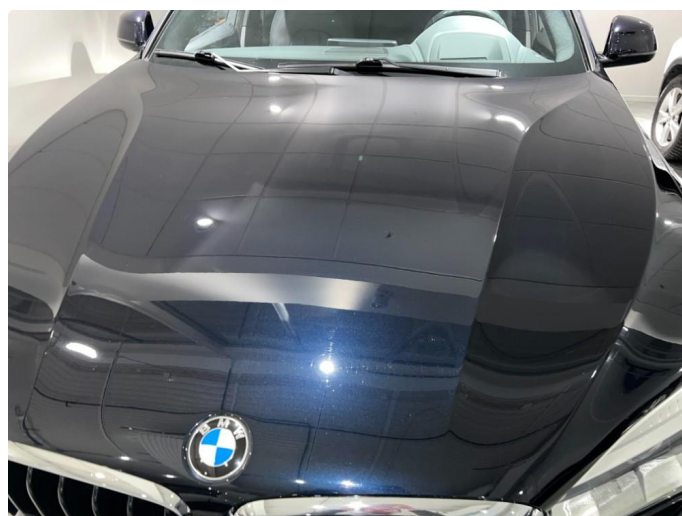
1.1 Sår/riper rundt om på bilen. Normalt for år/km.

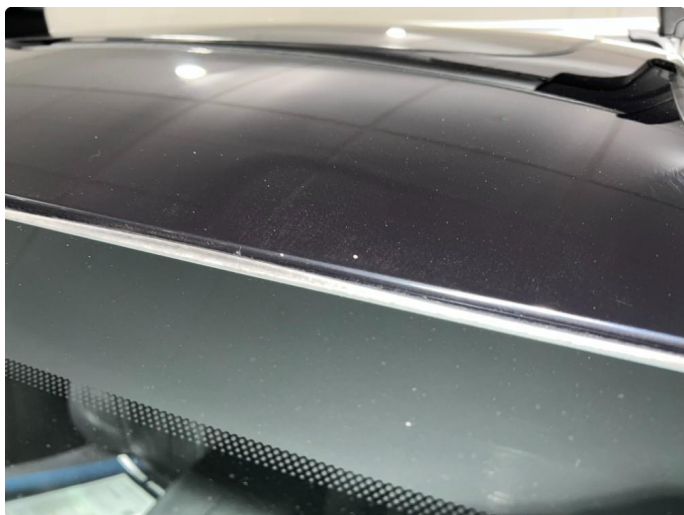
1.1 Sår/riper rundt om på bilen. Normalt for år/km.

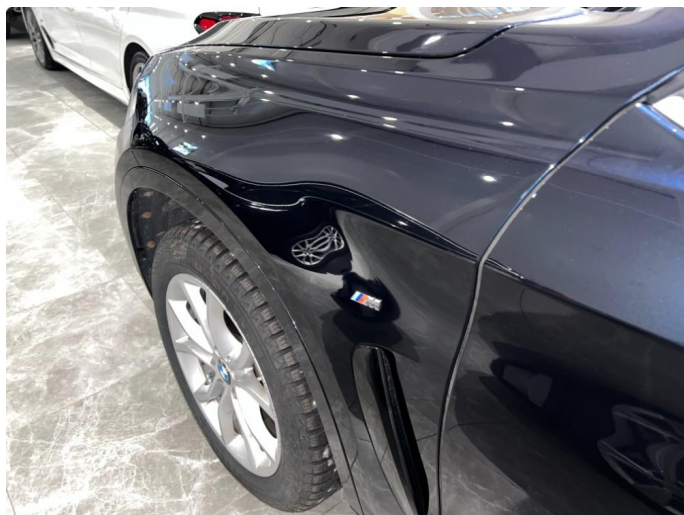
1.1 Sår/riper rundt om på bilen. Normalt for år/km.

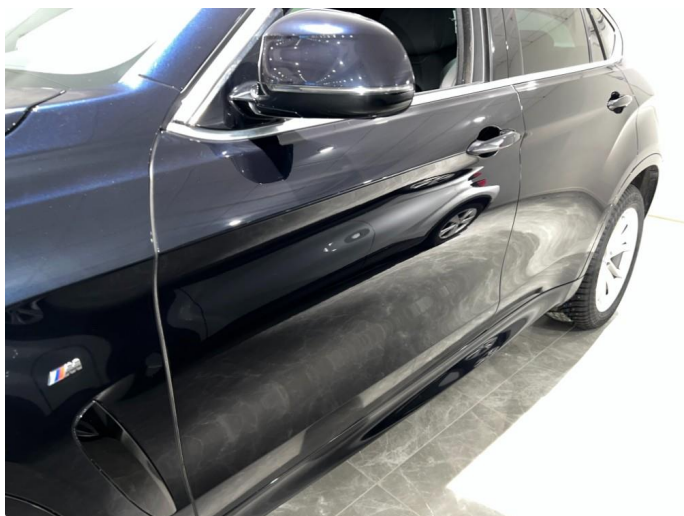
1.1 Sår/riper rundt om på bilen. Normalt for år/km.

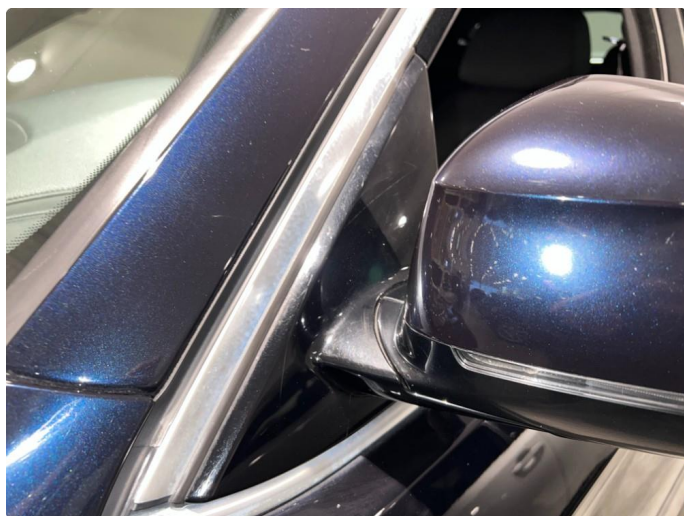
1.1 Sår/riper rundt om på bilen. Normalt for år/km.

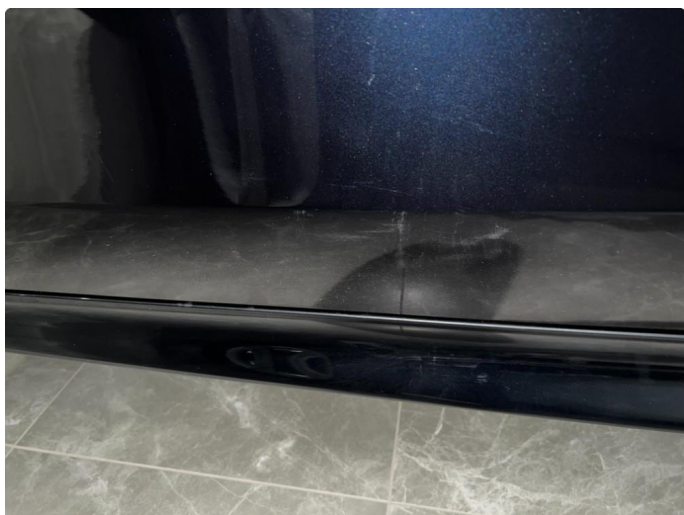
1.1 Sår/riper rundt om på bilen. Normalt for år/km.

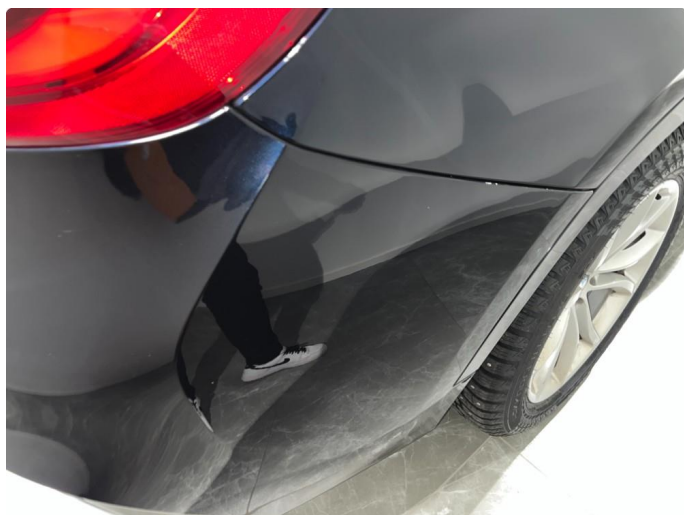
1.1 Sår/riper rundt om på bilen. Normalt for år/km.

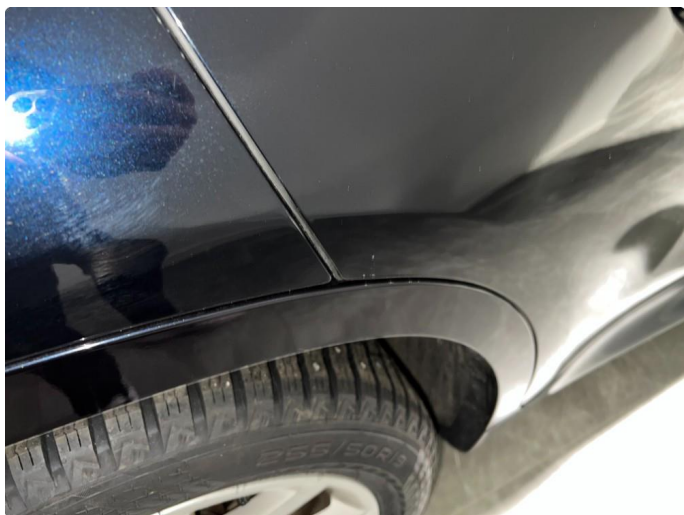
1.1 Sår/riper rundt om på bilen. Normalt for år/km.

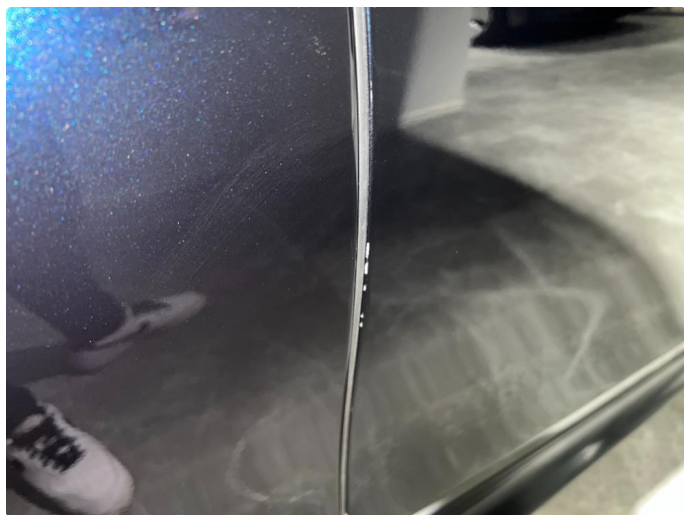
1.1 Sår/riper rundt om på bilen. Normalt for år/km.

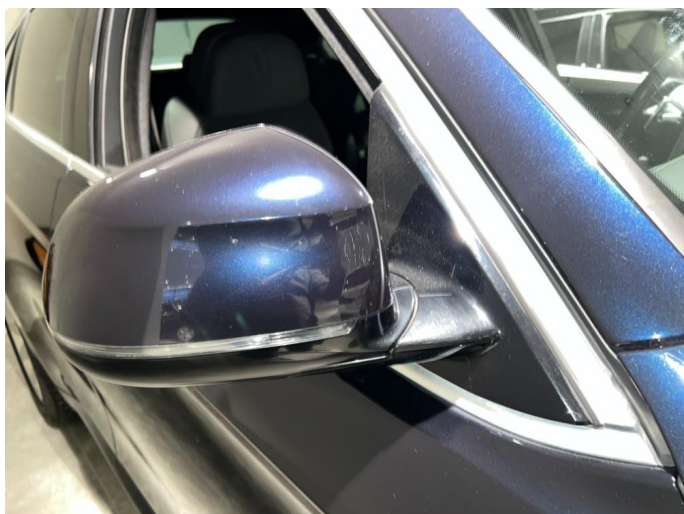
1.1 Sår/riper rundt om på bilen. Normalt for år/km.

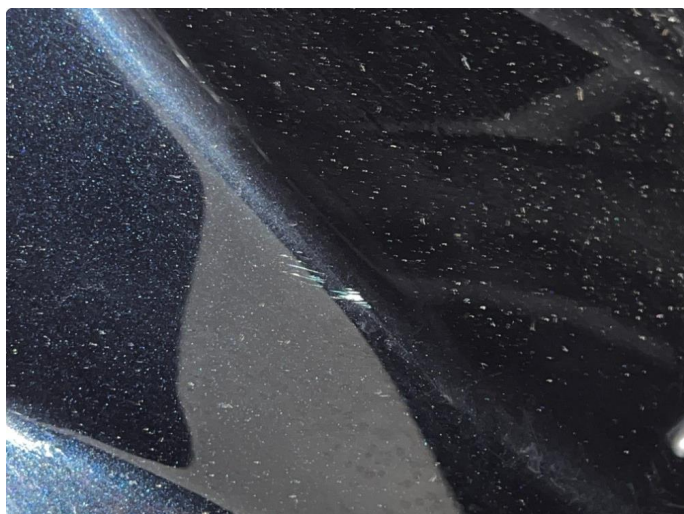
1.1 Sår/riper rundt om på bilen. Normalt for år/km.

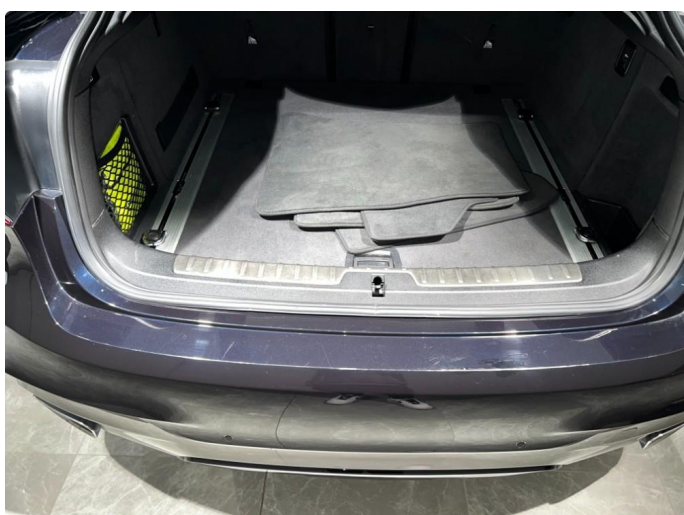
1.1 Sår/riper rundt om på bilen. Normalt for år/km.

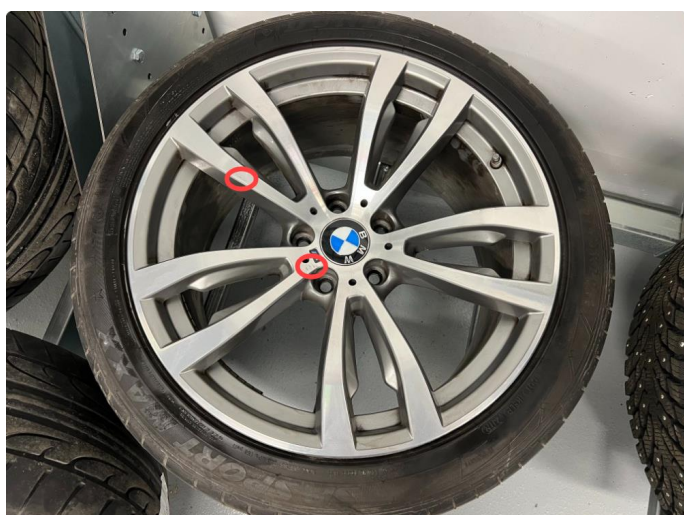
1.2 Sår/riper sommerfelger.

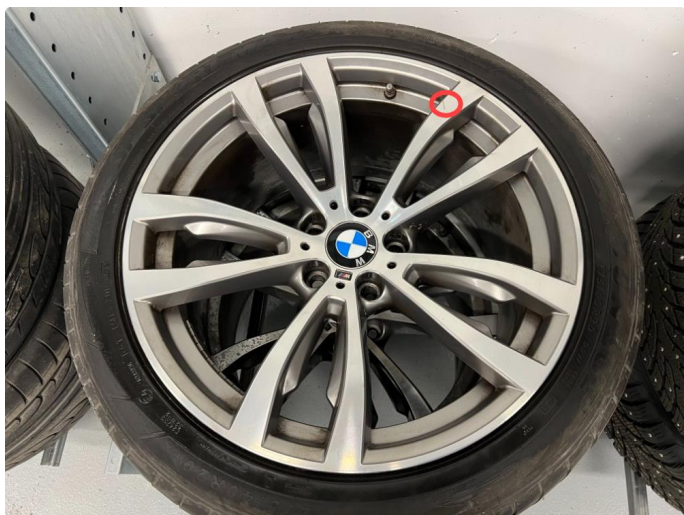
1.2 Sår/riper sommerfelger.

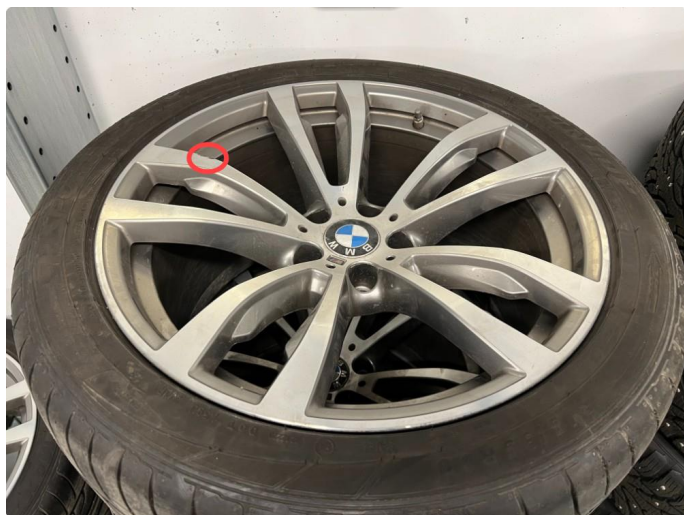
1.2 Sår/riper sommerfelger.

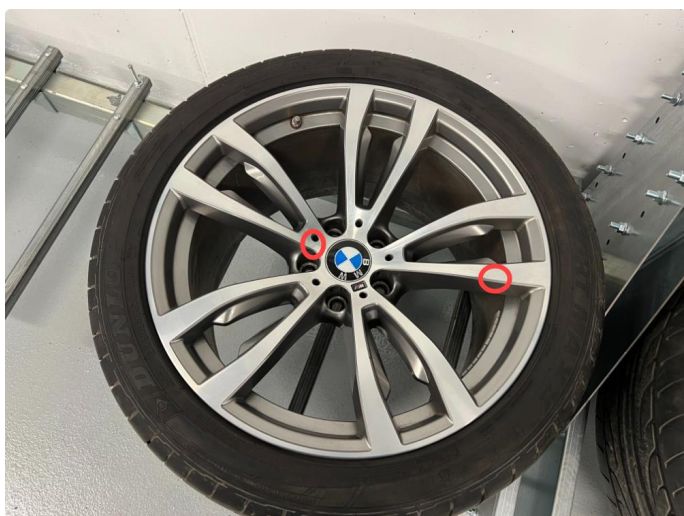
1.2 Sår/riper sommerfelger.

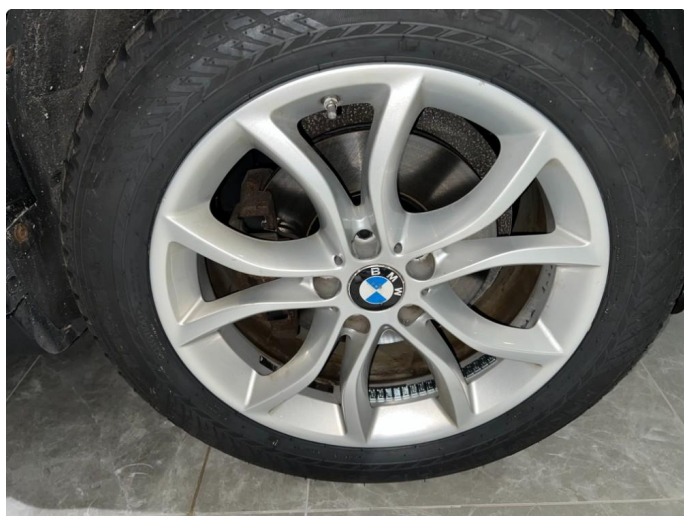
1.3 Sår/riper på vinterfelger.

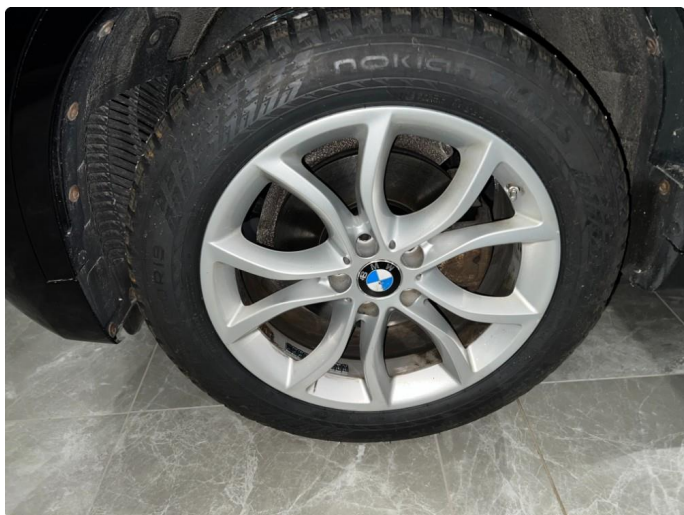
1.3 Sår/riper på vinterfelger.

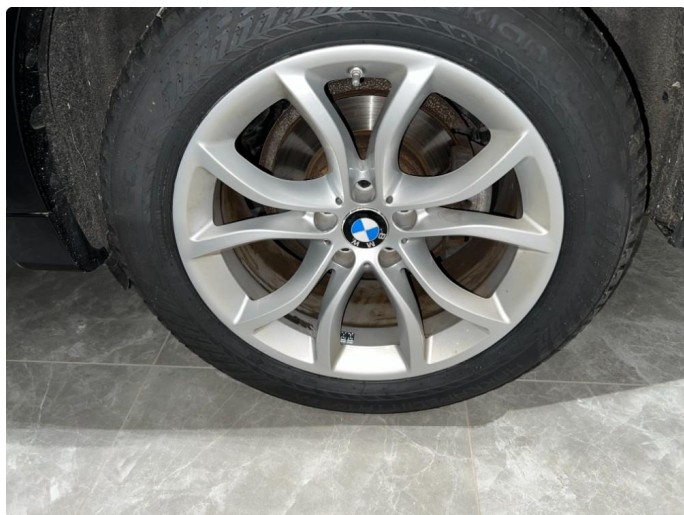
1.3 Sår/riper på vinterfelger.

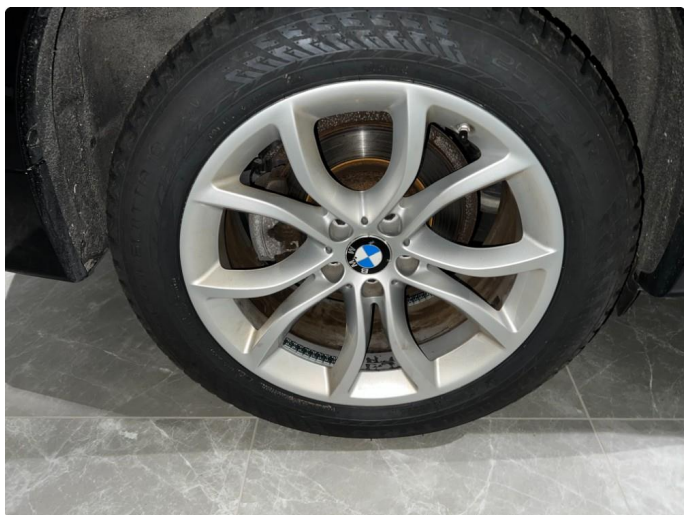
1.3 Sår/riper på vinterfelger.

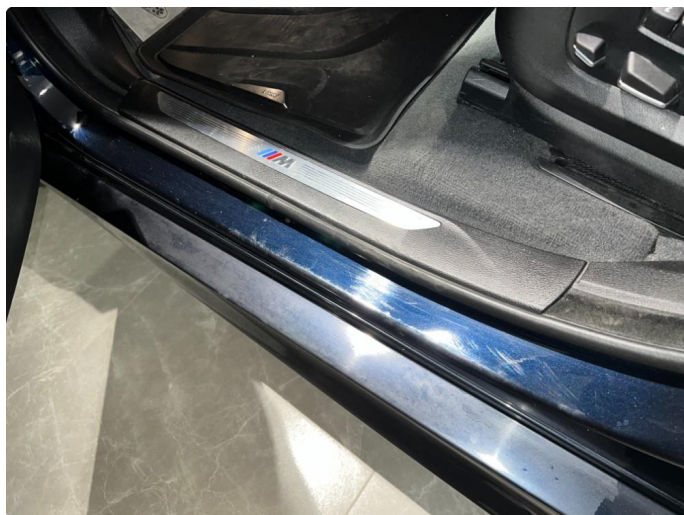
1.4 Slitasje/riper. Normalt for år/km.

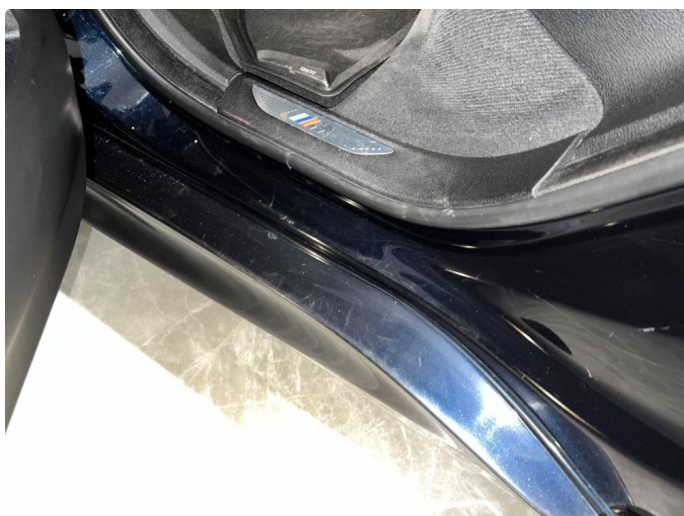
1.4 Slitasje/riper. Normalt for år/km.

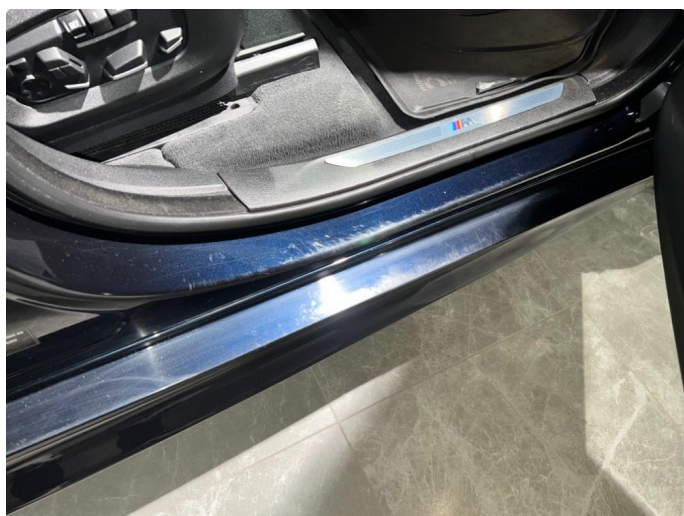
1.4 Slitasje/riper. Normalt for år/km.

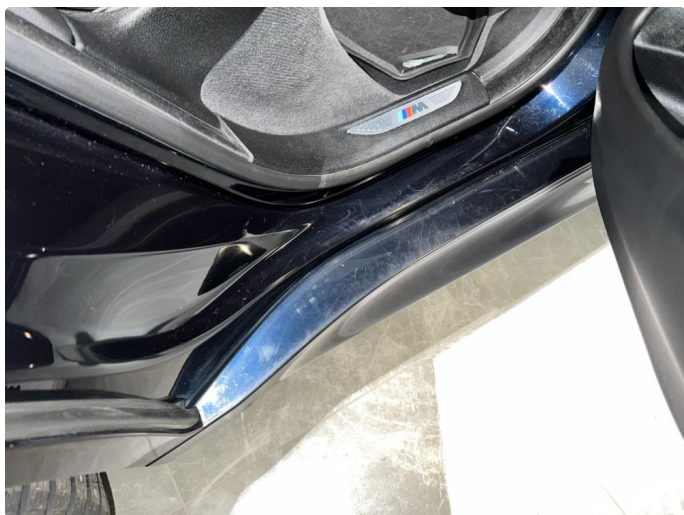
1.4 Slitasje/riper. Normalt for år/km.

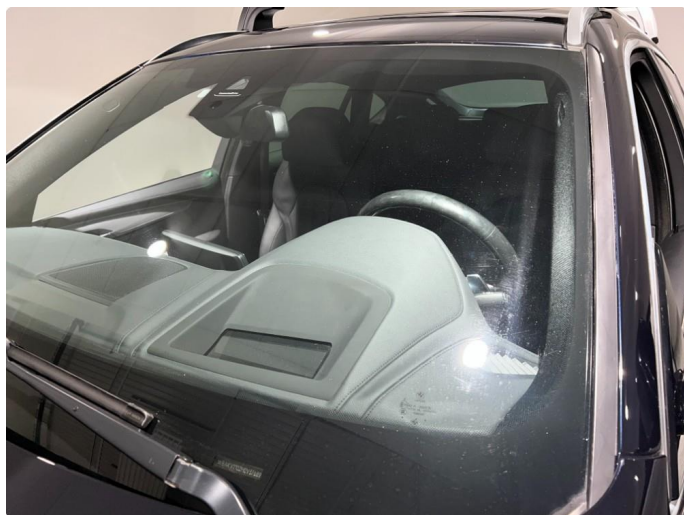
1.5 Slitasje på frontrute. Normalt for år/km.

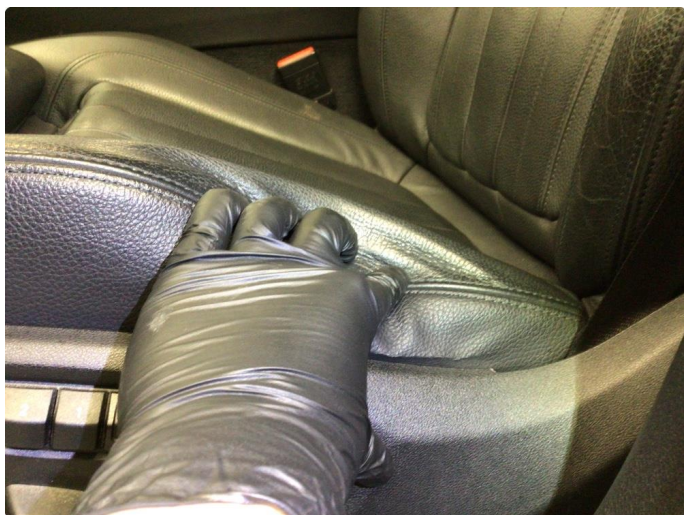
2.1 Slitasje førersete

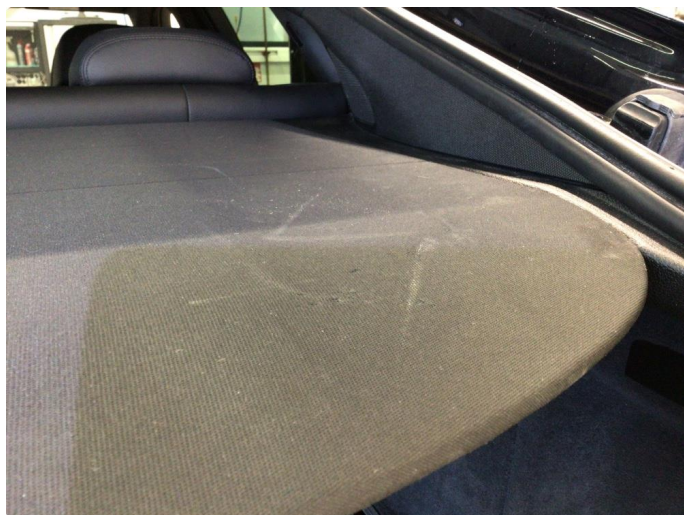
2.2 Slitasje

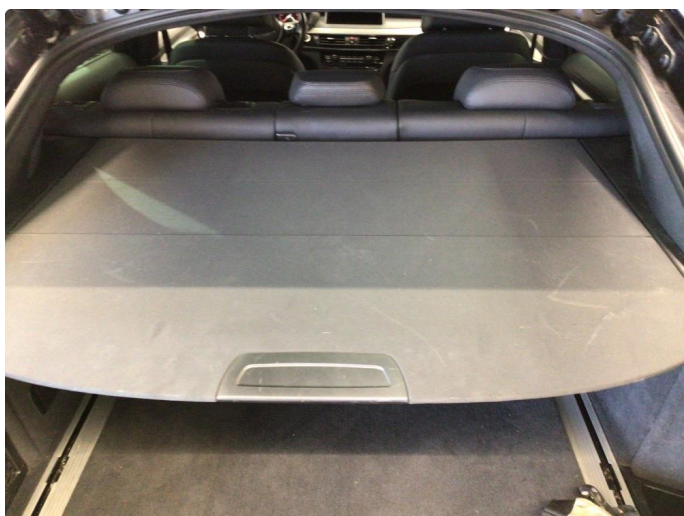
2.2 Slitasje
