MERCEDES-BENZ EQC 400 4MATIC 4WD

TESTDATO: 03.09.2025

NBF Tilstandsrapport er utarbeidet av Norges Bilbransjeforbund og Forbrukerrådet.

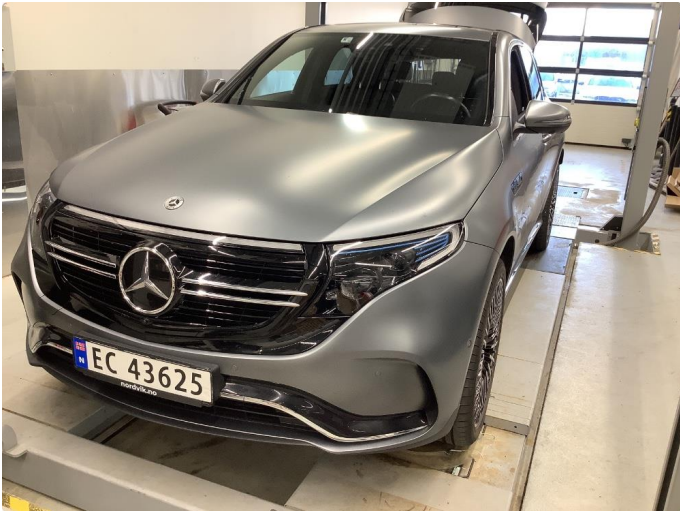
| Punkt | Beskrivelse | Plassering |
|---|---|---|
| 1.1 Lakk | Sår/riper rundt om på bilen. Normalt med tanke på år/km. | |

1.1 Sår/riper rundt om på bilen. Normalt med tanke på år/km.

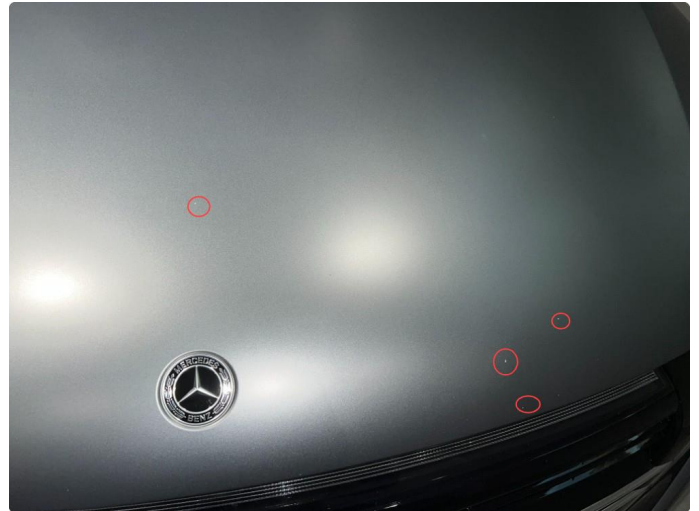
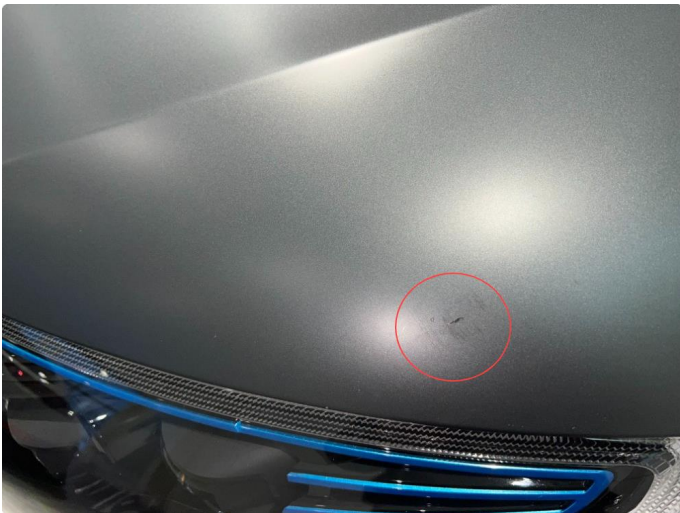
| Punkt | Beskrivelse | Plassering |
|---|---|---|
| 1.2 Panser | Stensprut rundt om på panser. Normalt for år/km. | |

1.2 Stensprut rundt om på panser. Normalt for år/km.

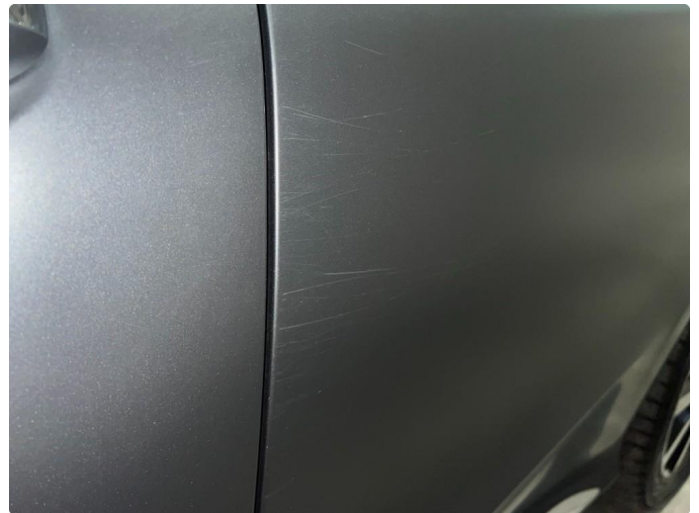
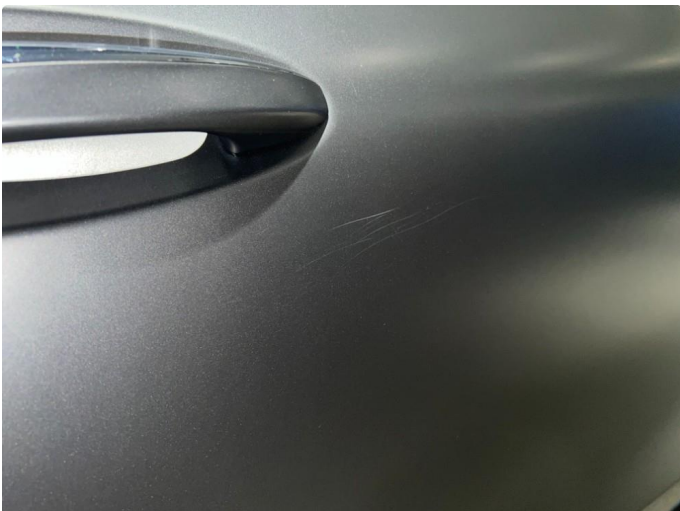
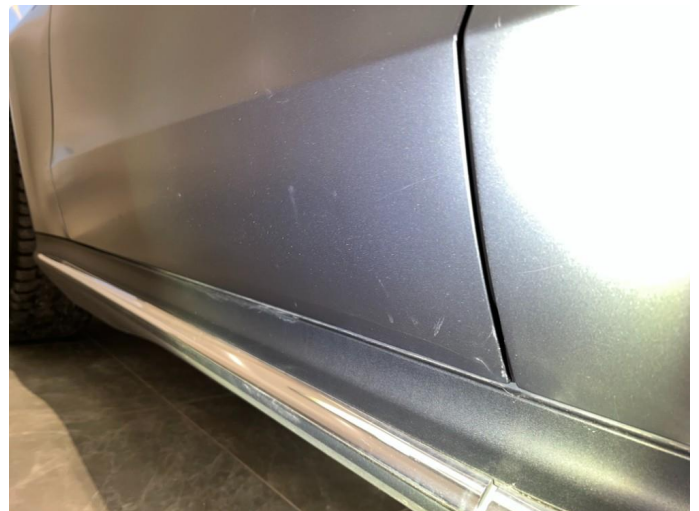
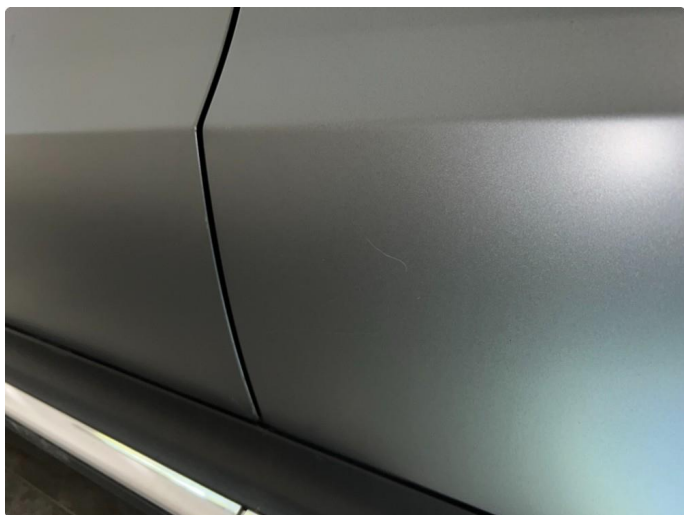
| Punkt | Beskrivelse | Plassering |
|---|---|---|
| 1.3 Dører | Sår/riper rundt om på dører. | |

1.3 Sår/riper rundt om på dører.

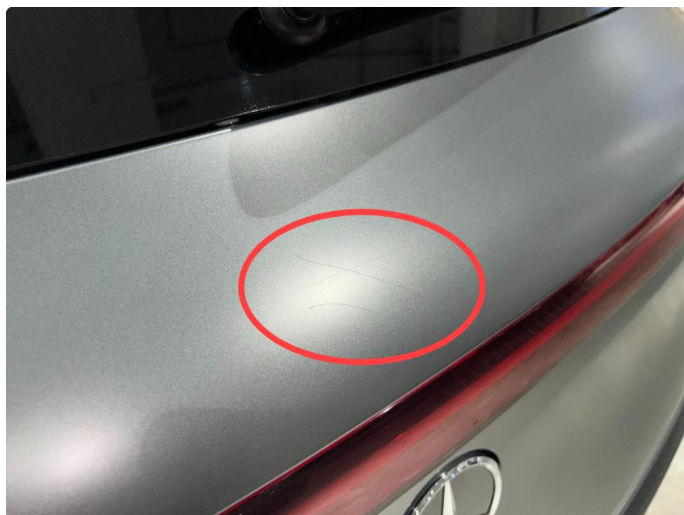
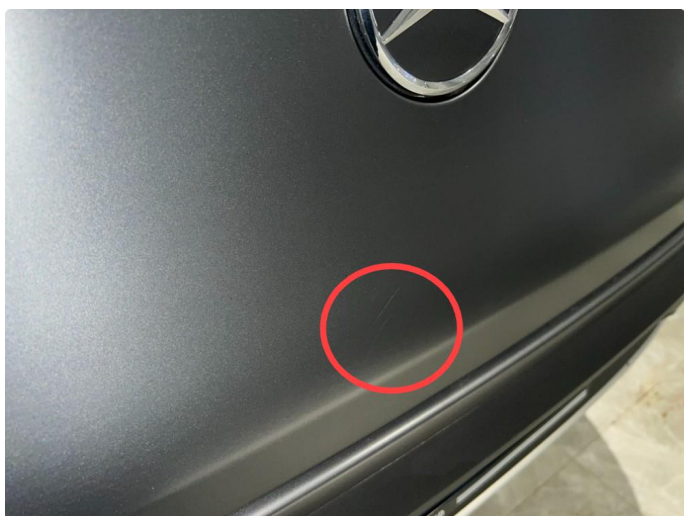
| Punkt | Beskrivelse | Plassering |
|---|---|---|
| 1.4 Bakluke | Mindre sår/riper på bakluke. | |

1.4 Mindre sår/riper på bakluke.

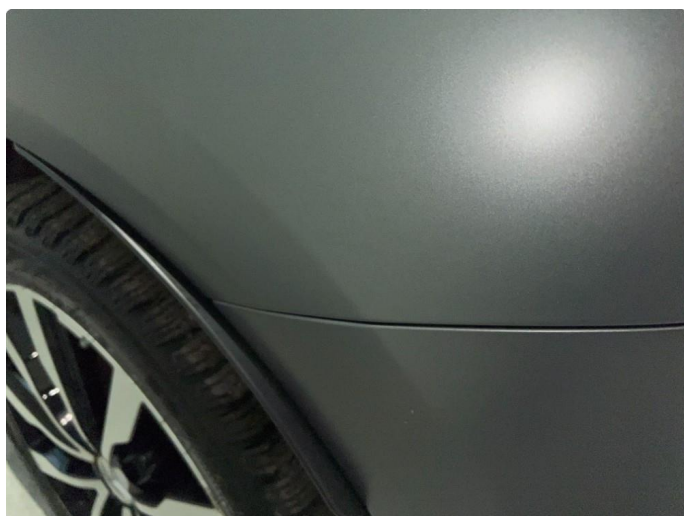
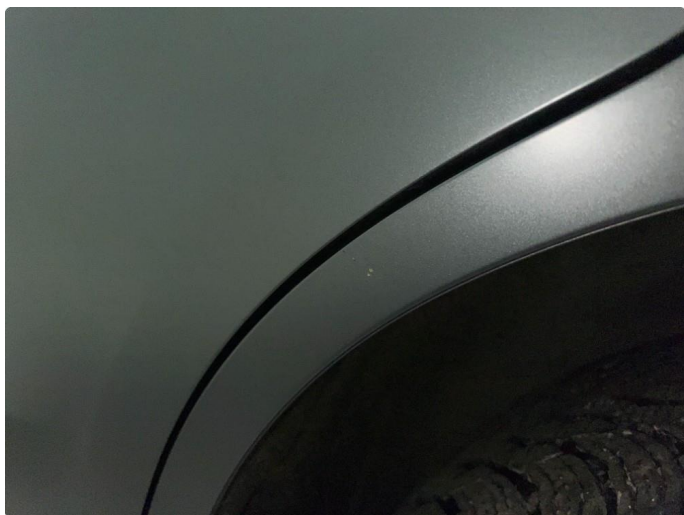
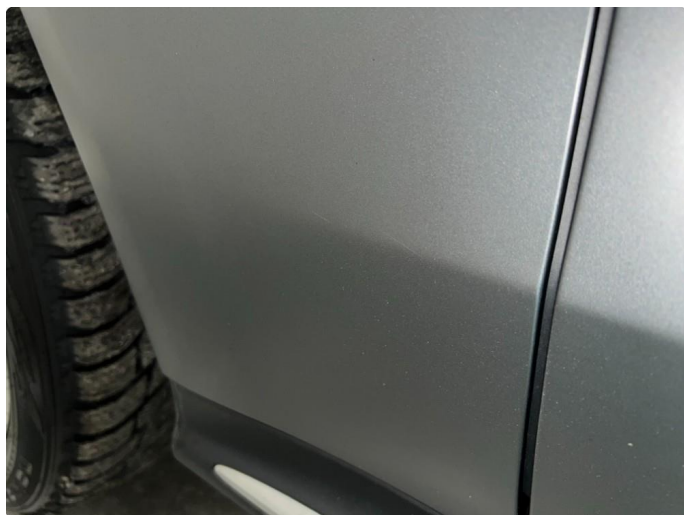
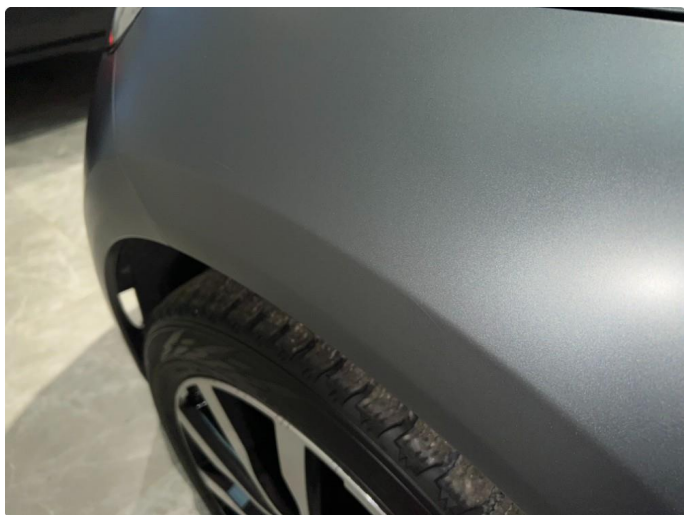
| Punkt | Beskrivelse | Plassering |
|---|---|---|
| 1.5 Skjermer | Sår/riper. Normalt for år/km. | |

1.5 Sår/riper. Normalt for år/km.

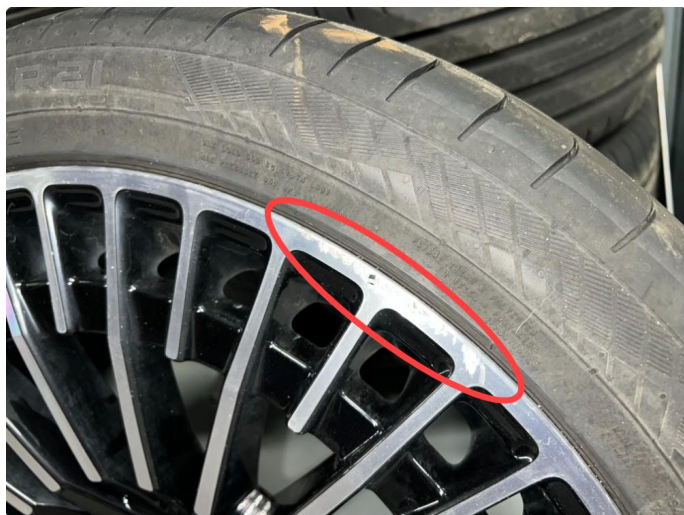
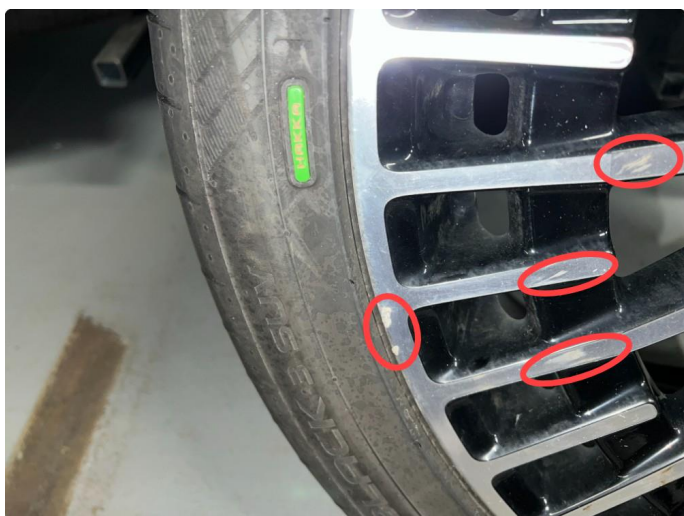
| Punkt | Beskrivelse | Plassering |
|---|---|---|
| 1.6 Dekk/Felger | Sommerfelg hsf kantkjørt. | |

1.6 Sommerfelg hsf kantkjørt.

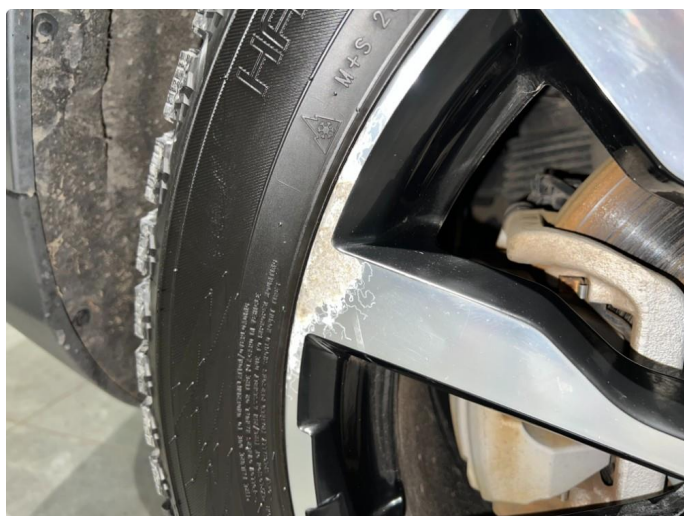
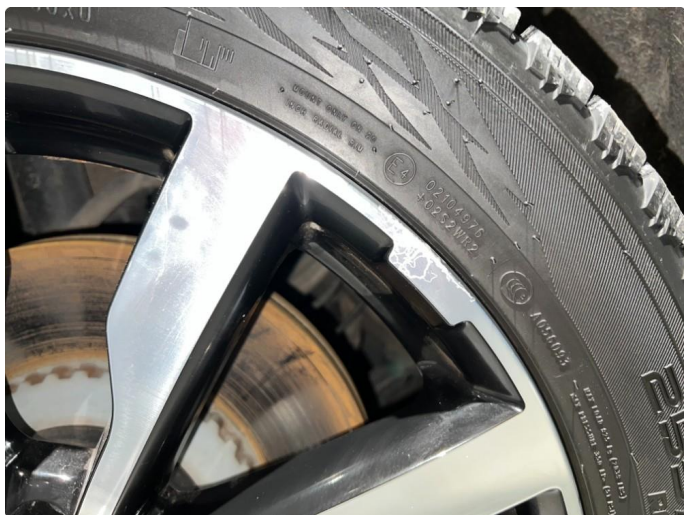
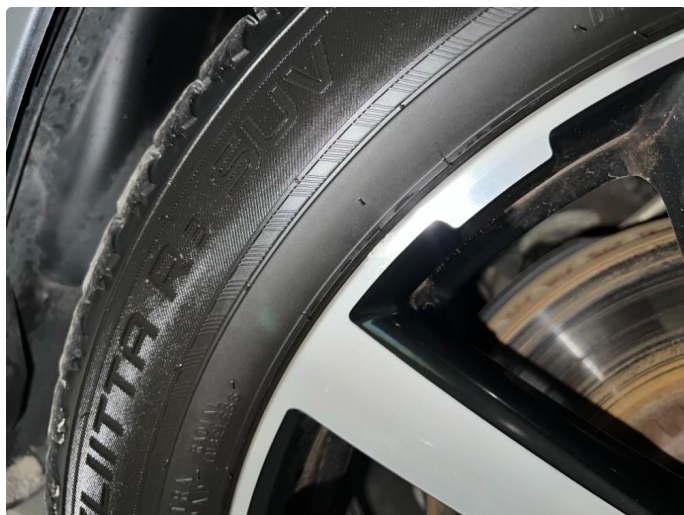
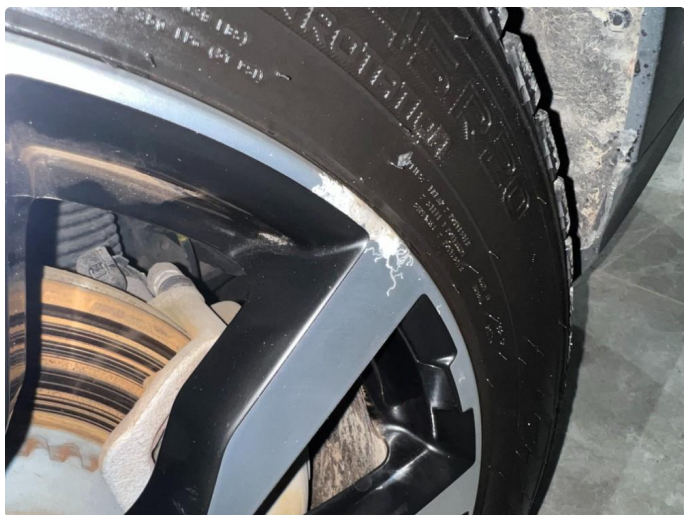
| Punkt | Beskrivelse | Plassering |
|---|---|---|
| 1.7 Dekk/Felger | Skade/sår vinterfelger. | |

1.7 Skade/sår vinterfelger.

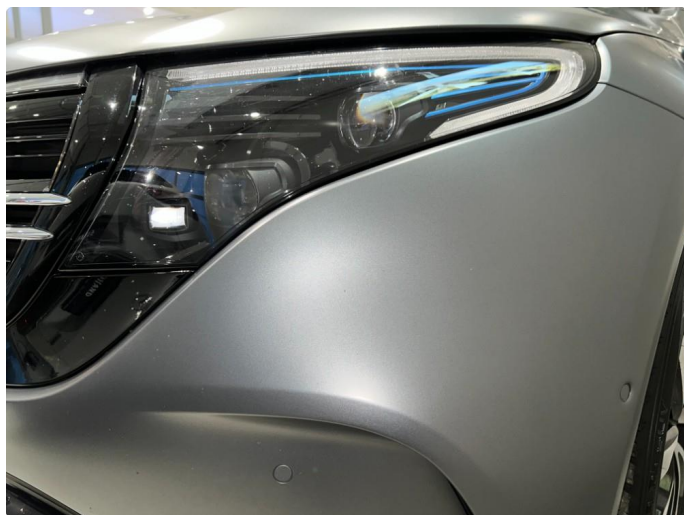
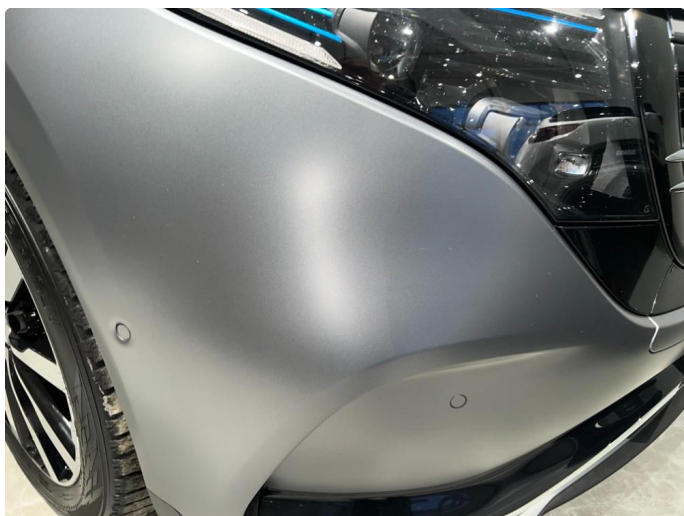
| Punkt | Beskrivelse | Plassering |
|---|---|---|
| 1.8 Støtfanger | Mindre stensprut på front fanger. Normalt for år/km. | |

1.8 Mindre stensprut på front fanger. Normalt for år/km.

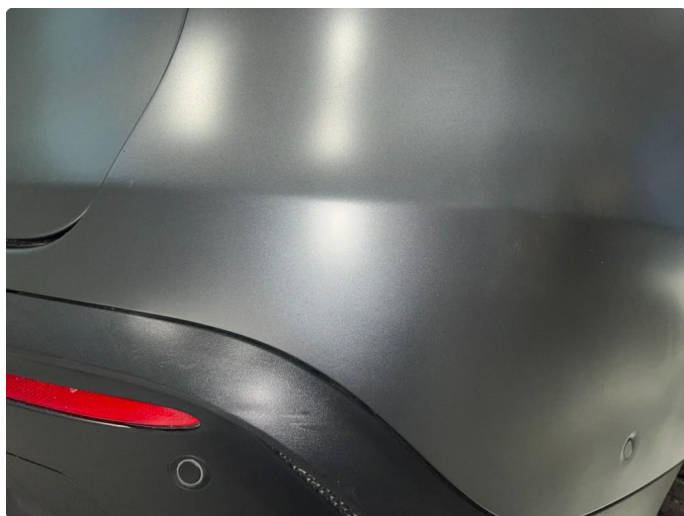
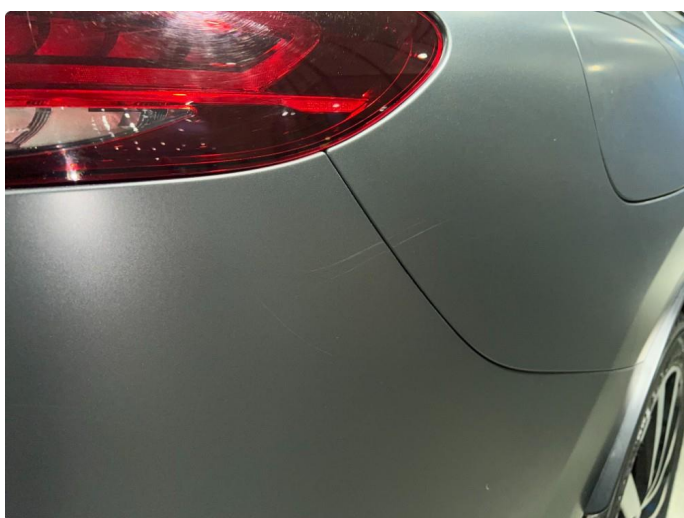
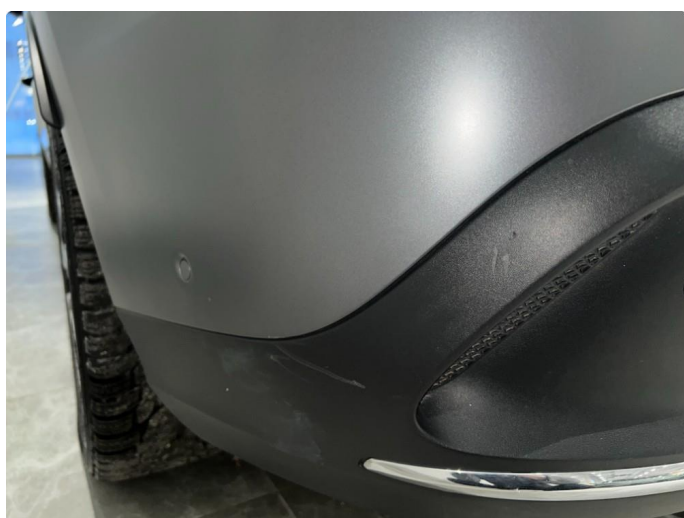
| Punkt | Beskrivelse | Plassering |
|---|---|---|
| 1.9 Støtfanger | Sår/riper på bak fanger, normalt for år/km. | |

1.9 Sår/riper på bak fanger, normalt for år/km.

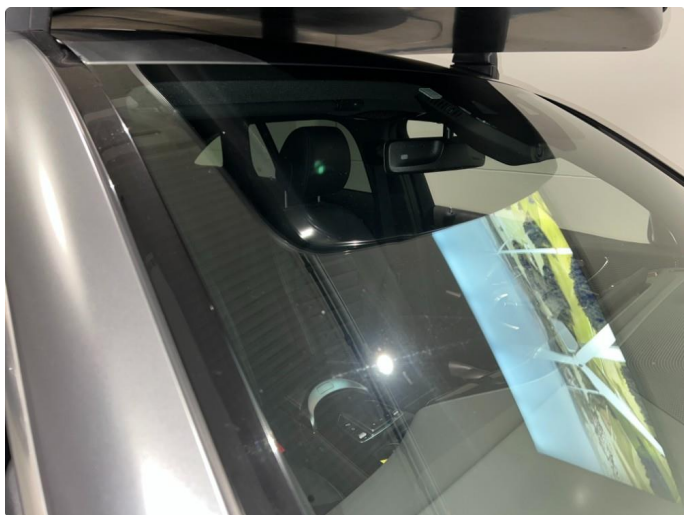
| Punkt | Beskrivelse | Plassering |
|---|---|---|
| 1.10 Frontvindu | Mindre stensprut/slitasje. Normalt for år/km | |

1.10 Mindre stensprut/slitasje. Normalt for år/km
