MERCEDES-BENZ EQC 400 4MATIC 4WD
TESTDATO: 30.12.2024
KODE: 1603863

EC43625	56 571 KM	10.05.2021 Førstegang registrert	Elektrisk
----------------	------------------	--	------------------

CHASSISNR: W1K2938901F023644	BRUKTIMPORT: Nei
KJØRETØY: Personbil	FRIST FOR PKK: 10.05.2025

NBF Tilstandsrapport er utarbeidet av Norges Bilbransjeforbund og Forbrukerrådet.

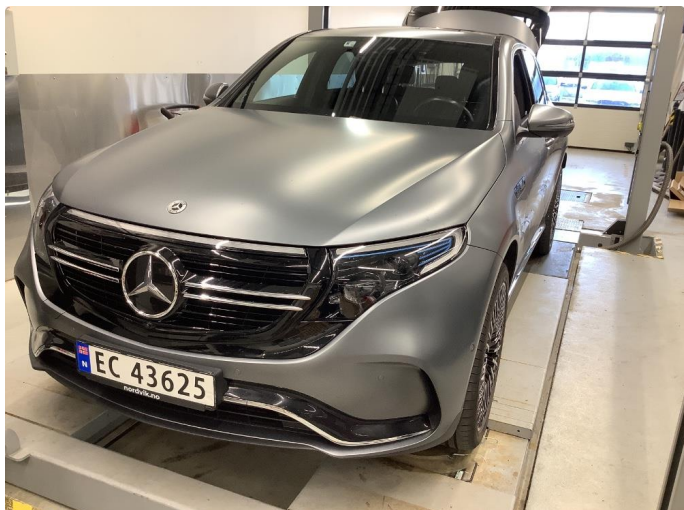
1.1 Sår/riper rundt om på bilen. Normalt med tanke på år/km.

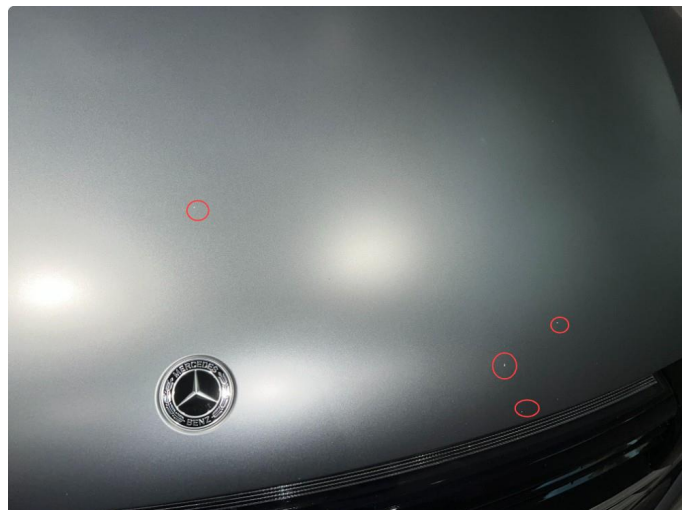
1.2 Stensprut rundt om på panser. Normalt for år/km.

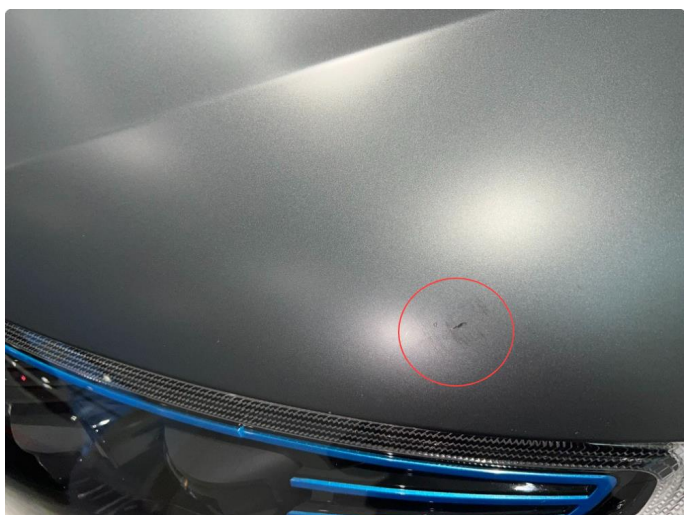
1.2 Stensprut rundt om på panser. Normalt for år/km.

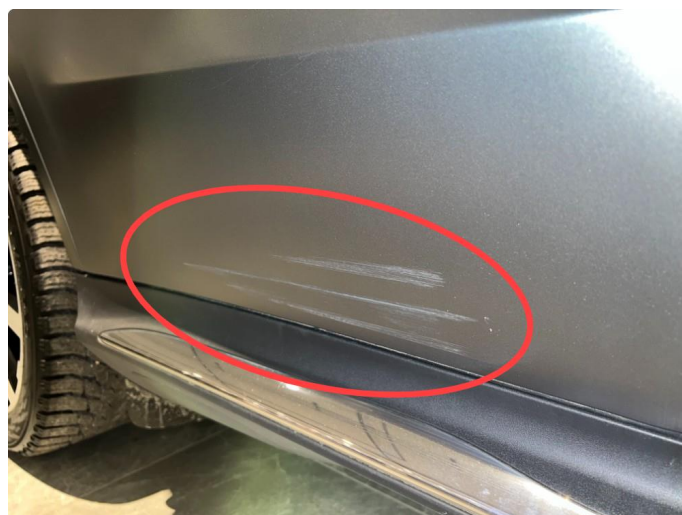
1.3 Skade på dør høyre side bak. Opp lakkeres før videresalg.

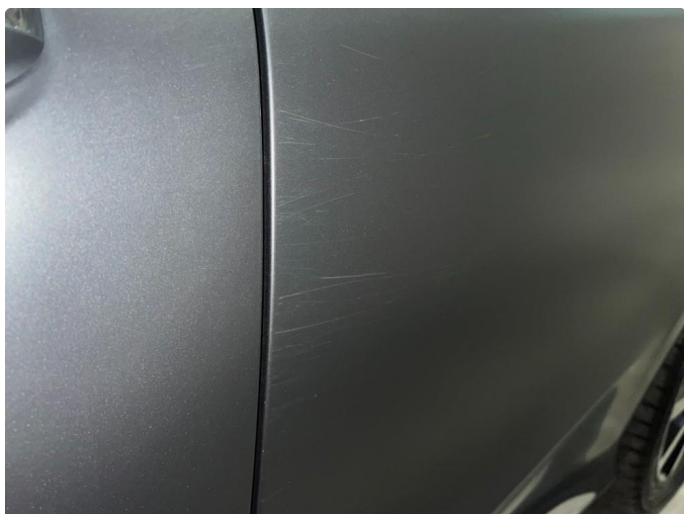
1.4 Sår/riper rundt om på dører.

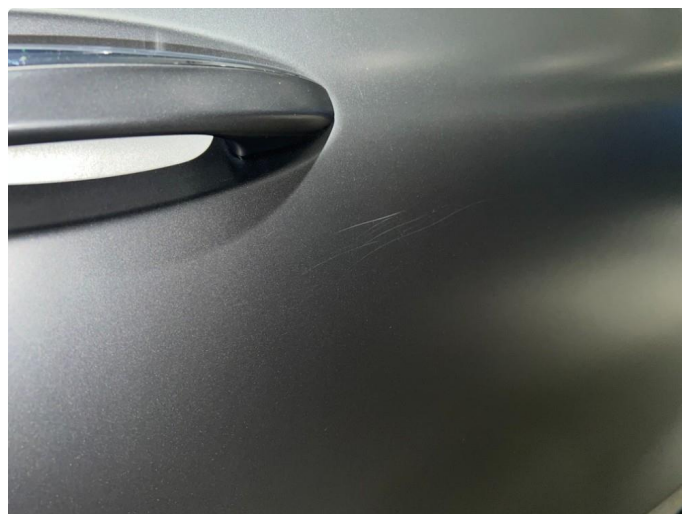
1.4 Sår/riper rundt om på dører.

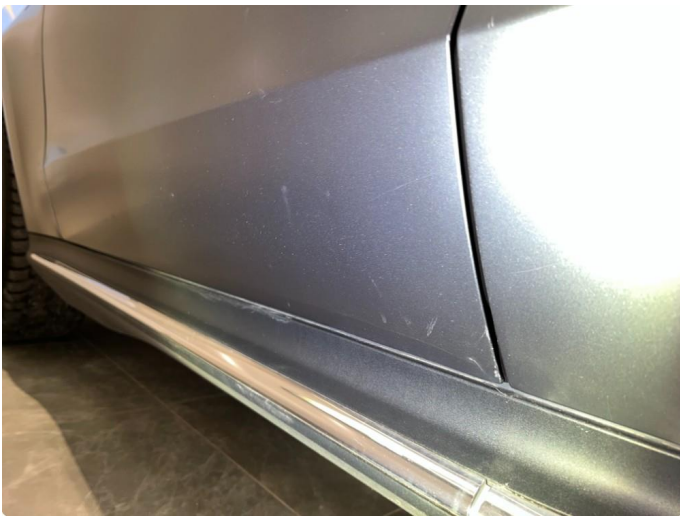
1.4 Sår/riper rundt om på dører.

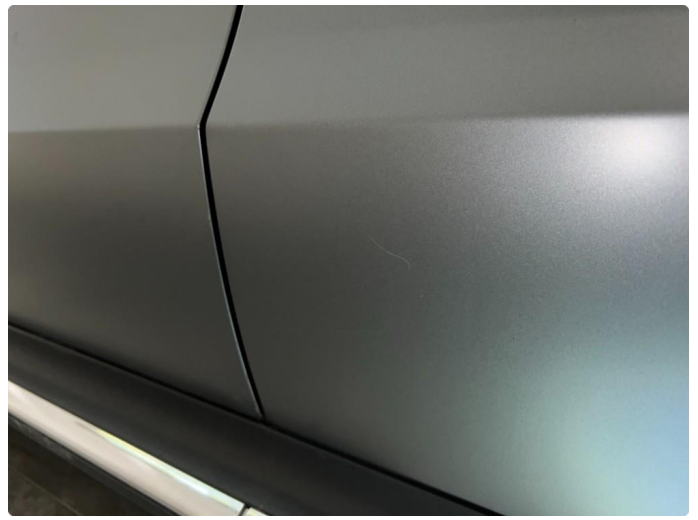
1.4 Sår/riper rundt om på dører.

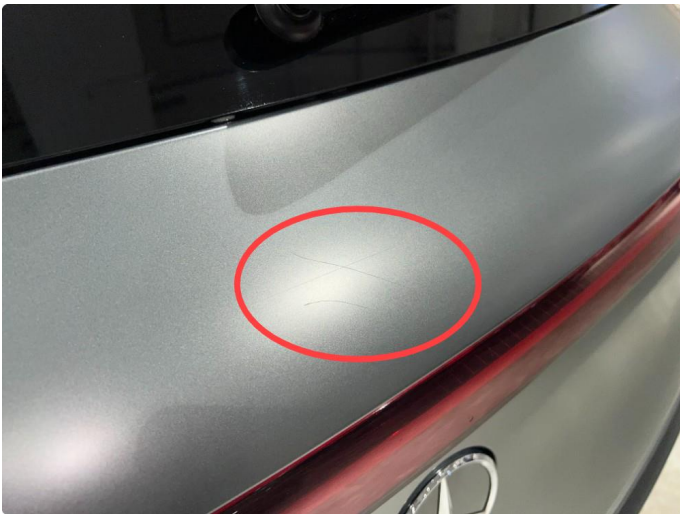
1.5 Mindre sår/riper på bakluke.

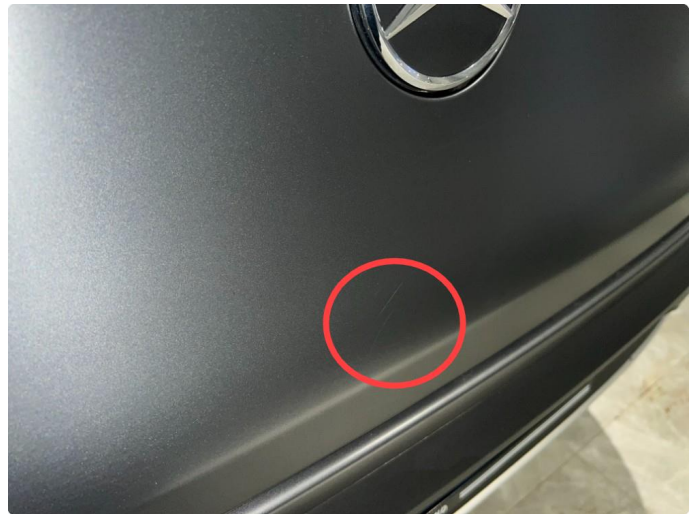
1.5 Mindre sår/riper på bakluke.

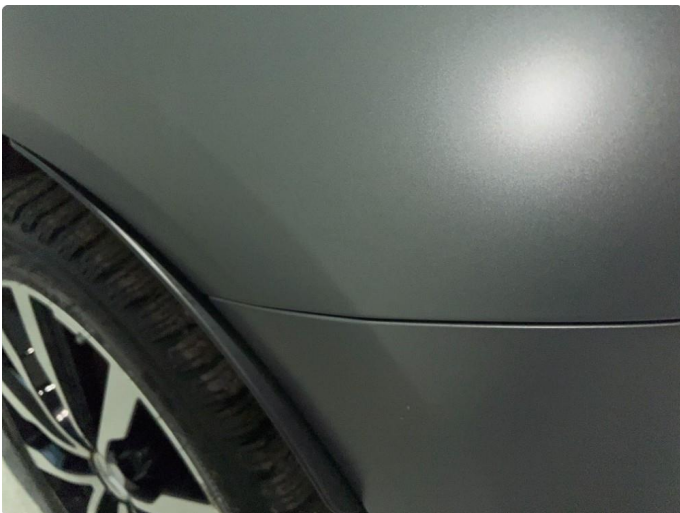
1.6 Sår/riper. Normalt for år/km.

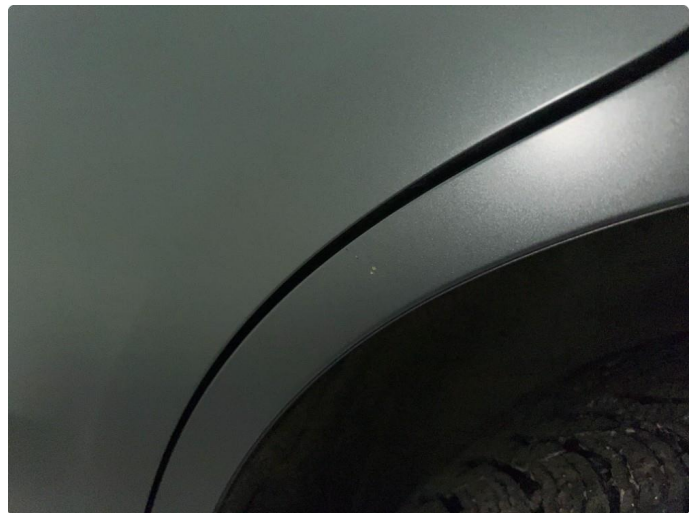
1.6 Sår/riper. Normalt for år/km.

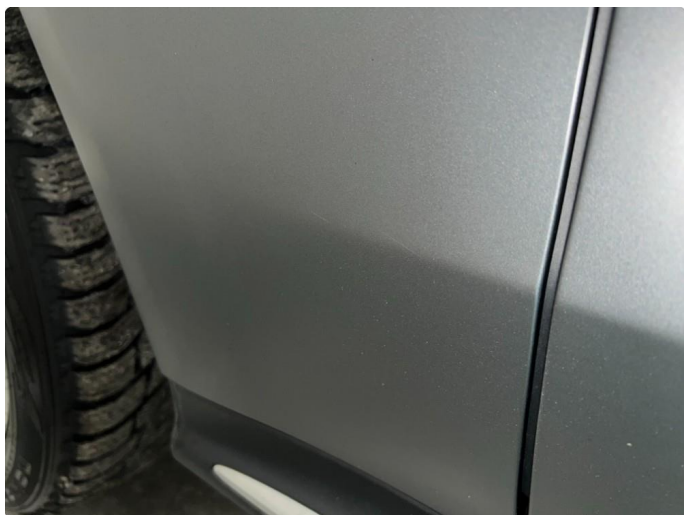
1.6 Sår/riper. Normalt for år/km.

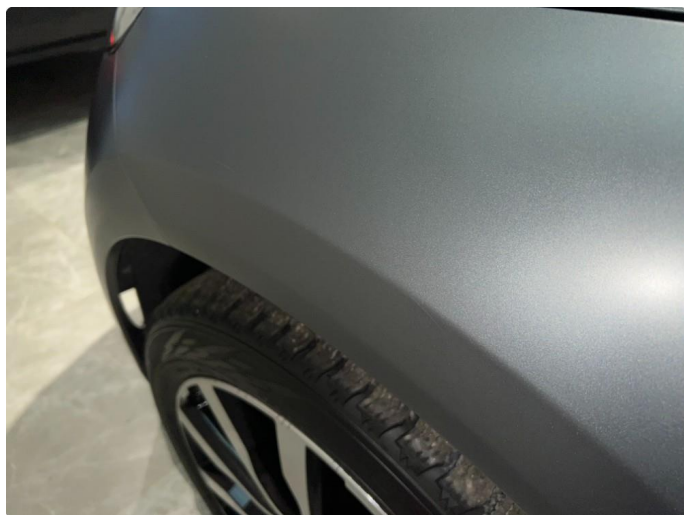
1.6 Sår/riper. Normalt for år/km.

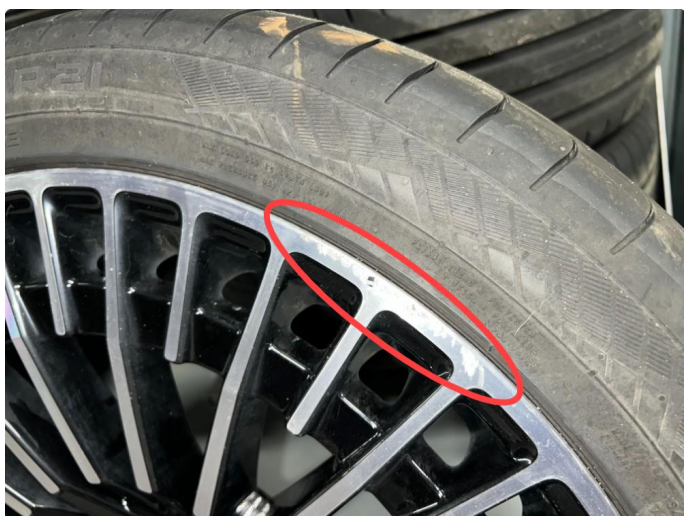
1.7 Sommerfelg hsf kantkjørt.

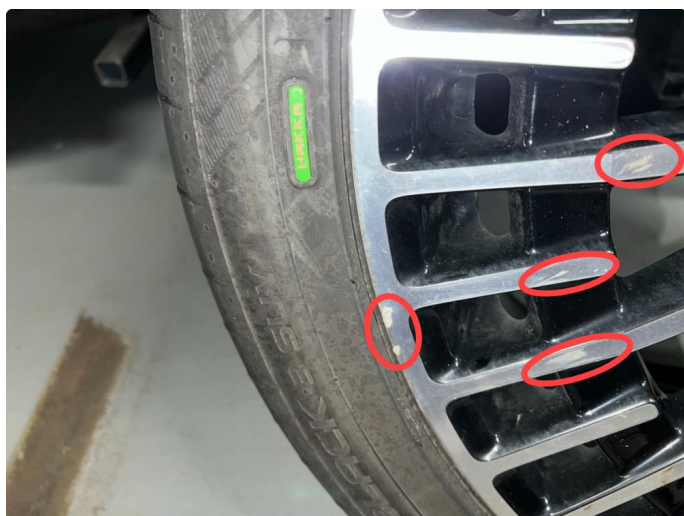
1.7 Sommerfelg hsf kantkjørt.

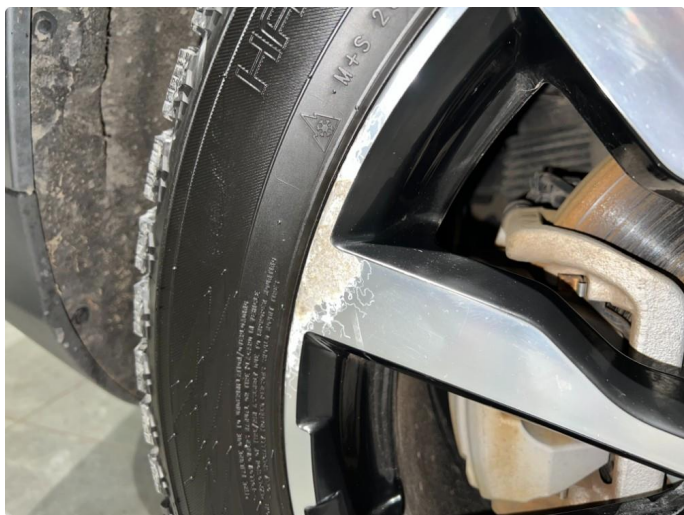
1.8 Skade/sår vinterfelger.

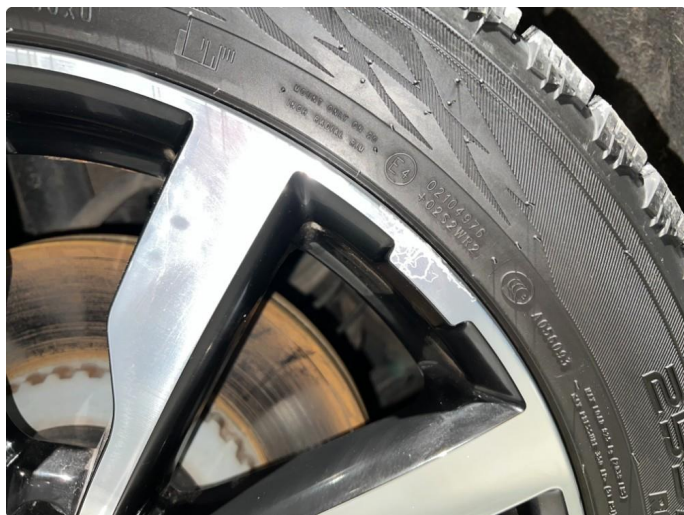
1.8 Skade/sår vinterfelger.

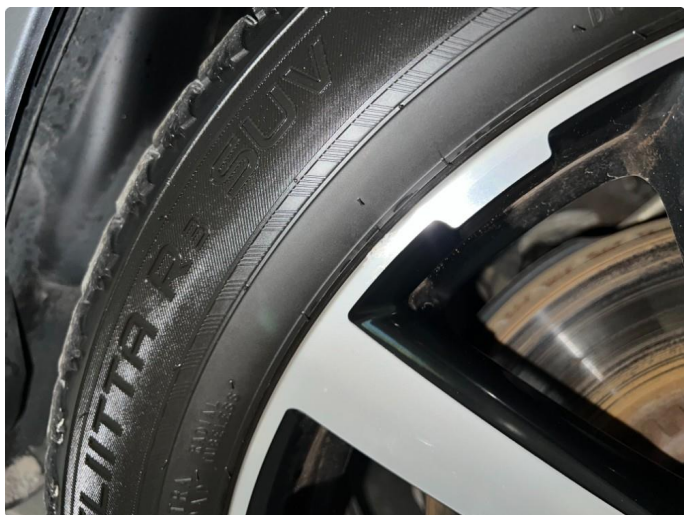
1.8 Skade/sår vinterfelger.

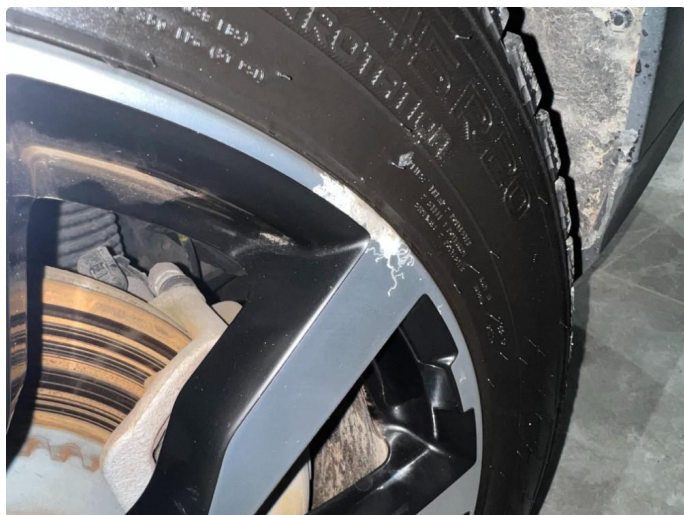
1.8 Skade/sår vinterfelger.

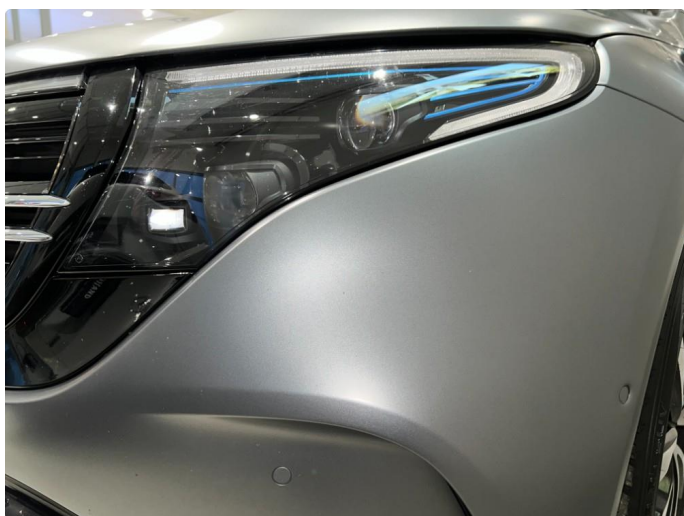
1.9 Mindre stensprut på front fanger. Normalt for år/km.

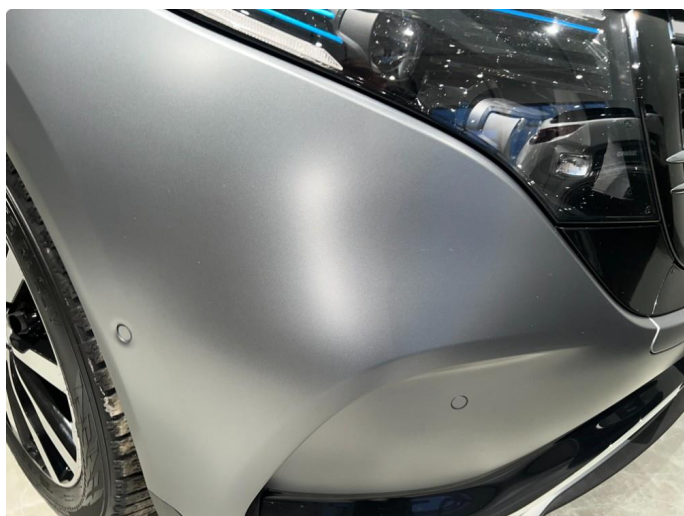
1.9 Mindre stensprut på front fanger. Normalt for år/km.

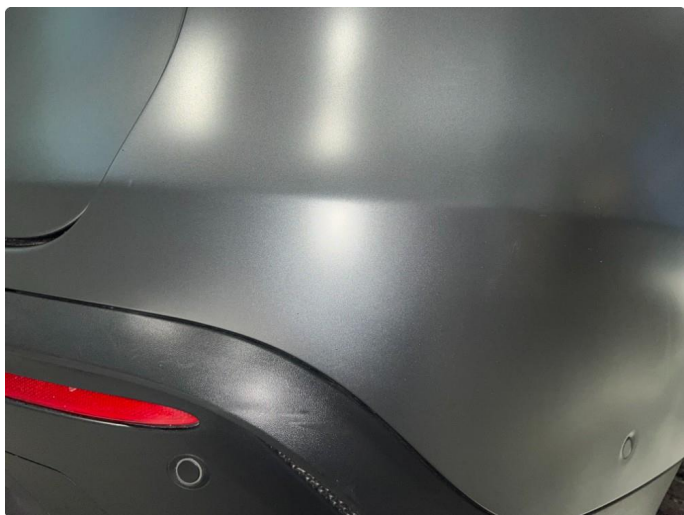
1.10 Sår/riper på bak fanger, normalt for år/km.

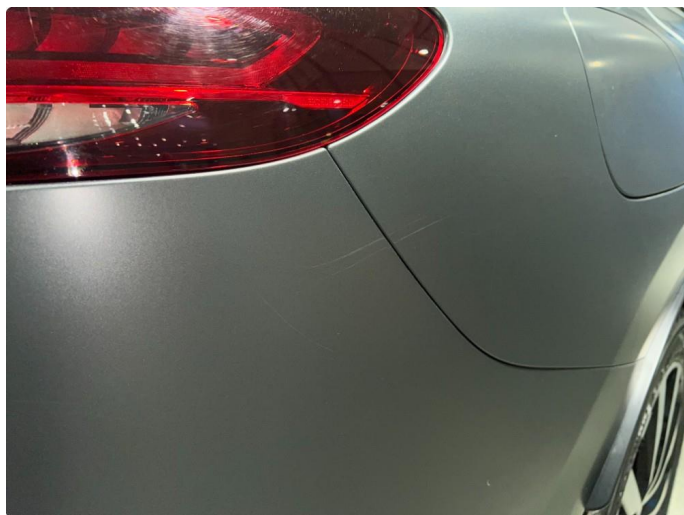
1.10 Sår/riper på bak fanger, normalt for år/km.

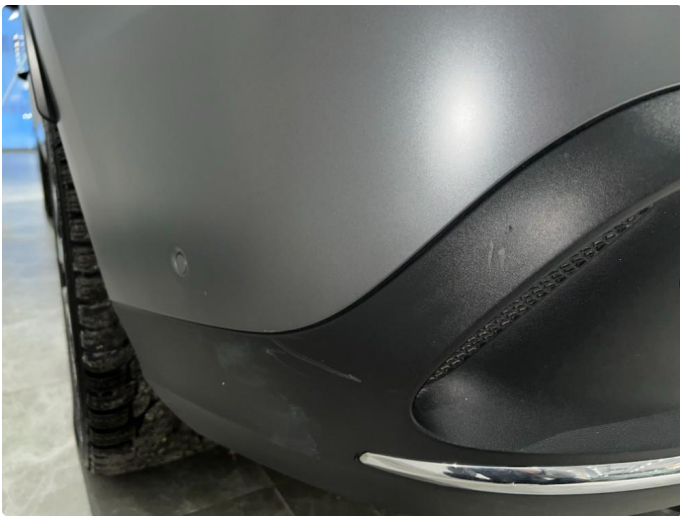
1.10 Sår/riper på bak fanger, normalt for år/km.

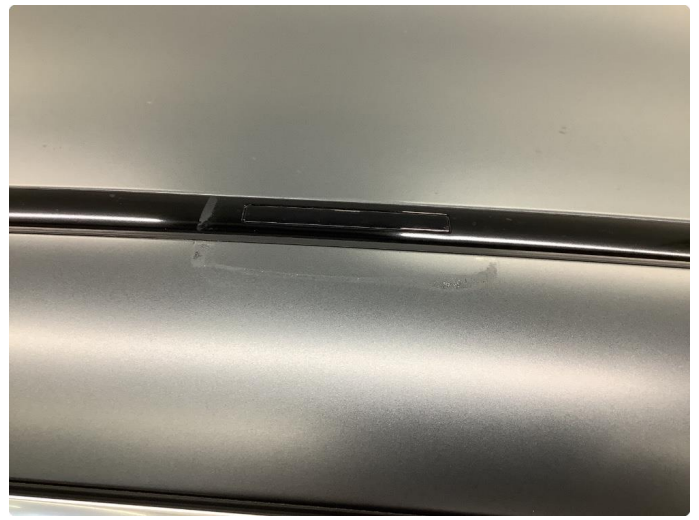
1.11 Riper etter montering av takboks, alle sider.

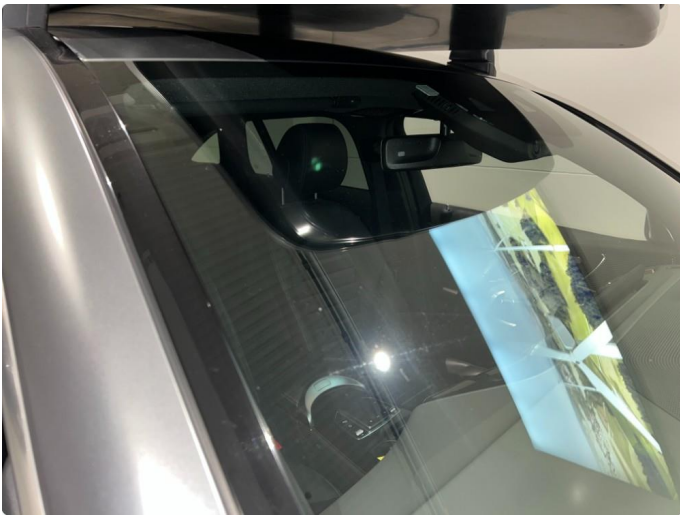
1.12 Mindre stensprut/slitasje. Normalt for år/km
