SKODA KODIAQ 190 HK AUTOMAT 4WD
TESTDATO: 02.01.2025
KODE: 1604882

| VJ17581 | 105 631 KM | 30.10.2019 Førstegang registrert | Diesel |

NBF Tilstandsrapport er utarbeidet av Norges Bilbransjeforbund og Forbrukerrådet.

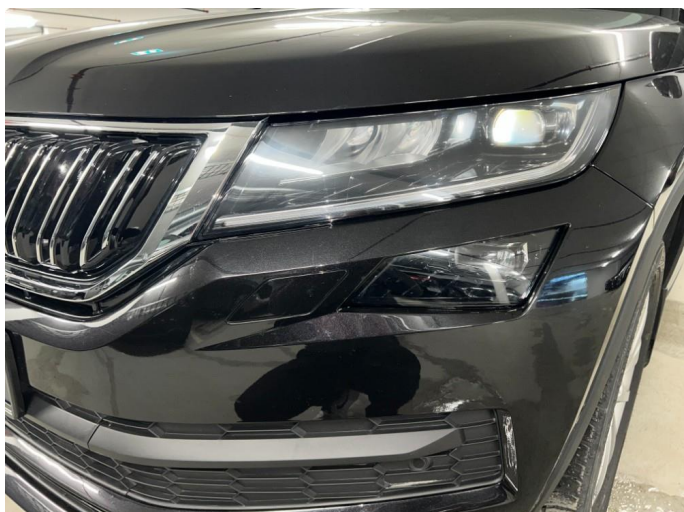
1.1 Sår/riper rundt om på bil. Bedre en normalt med tanke på år/km.

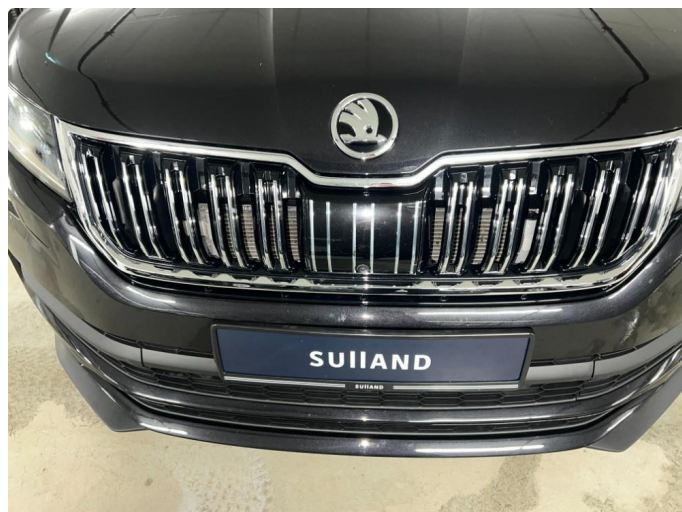
1.1 Sår/riper rundt om på bil. Bedre en normalt med tanke på år/km.

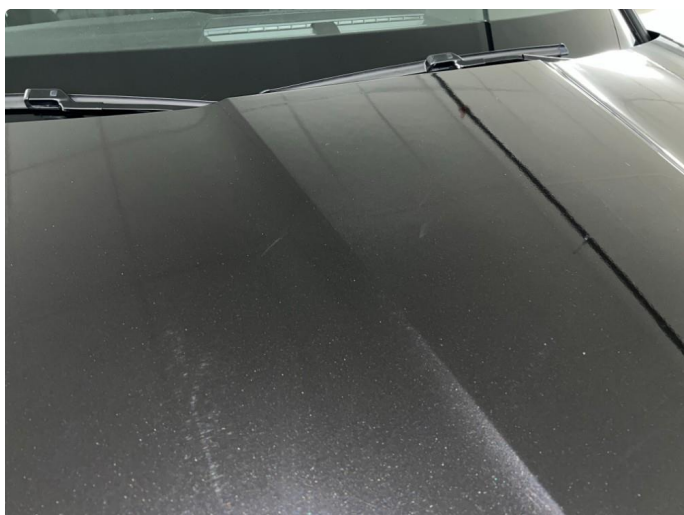
1.1 Sår/riper rundt om på bil. Bedre en normalt med tanke på år/km.

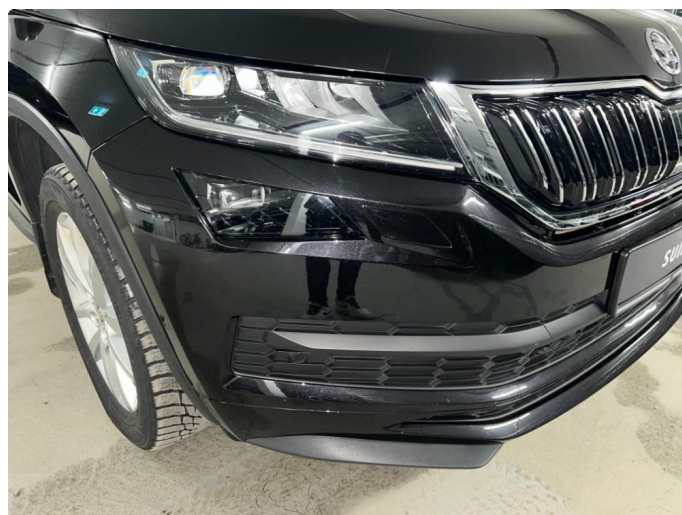
1.1 Sår/riper rundt om på bil. Bedre en normalt med tanke på år/km.

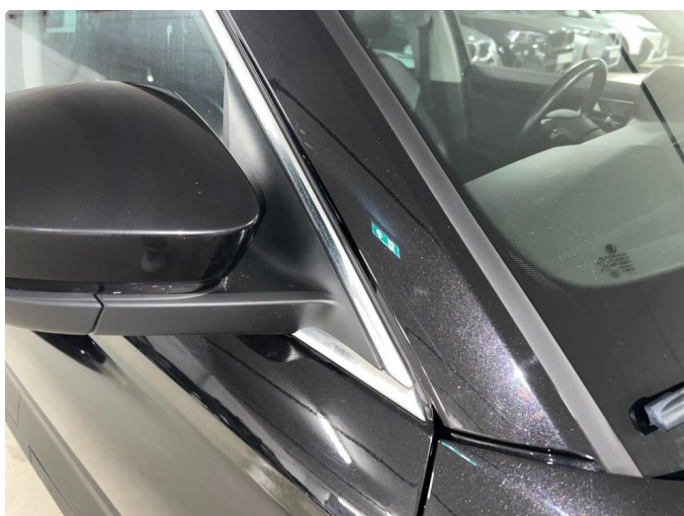
1.1 Sår/riper rundt om på bil. Bedre en normalt med tanke på år/km.

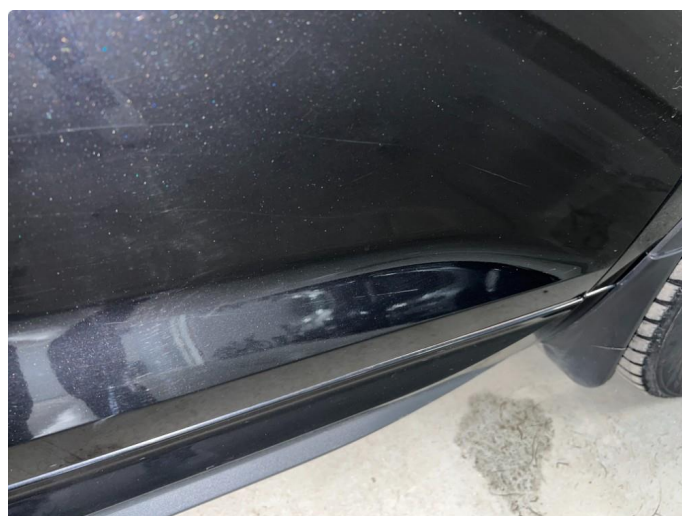
1.1 Sår/riper rundt om på bil. Bedre en normalt med tanke på år/km.

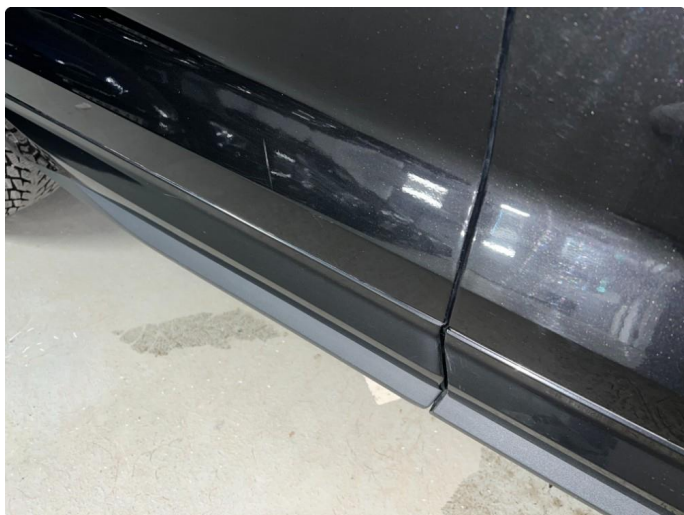
1.1 Sår/riper rundt om på bil. Bedre en normalt med tanke på år/km.

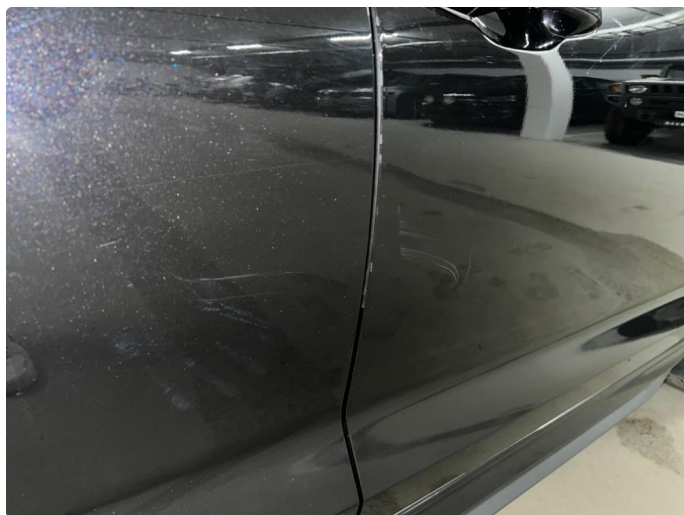
1.1 Sår/riper rundt om på bil. Bedre en normalt med tanke på år/km.

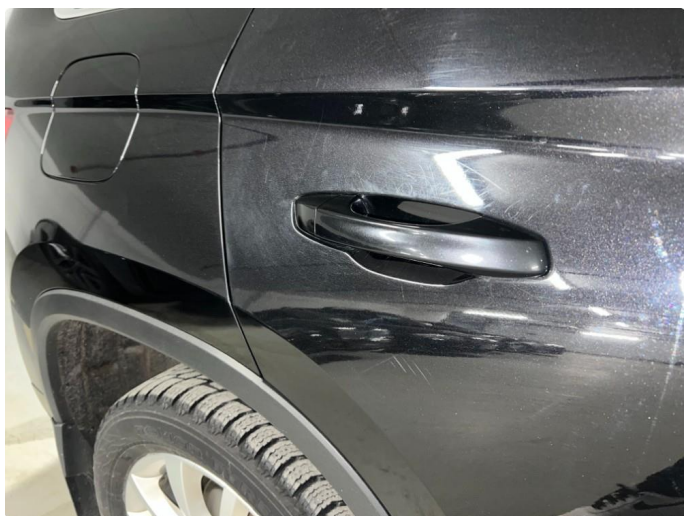
1.1 Sår/riper rundt om på bil. Bedre en normalt med tanke på år/km.

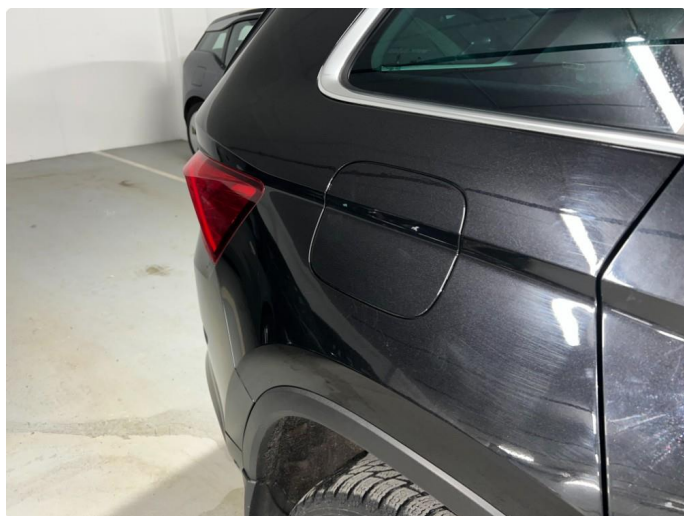
1.1 Sår/riper rundt om på bil. Bedre en normalt med tanke på år/km.

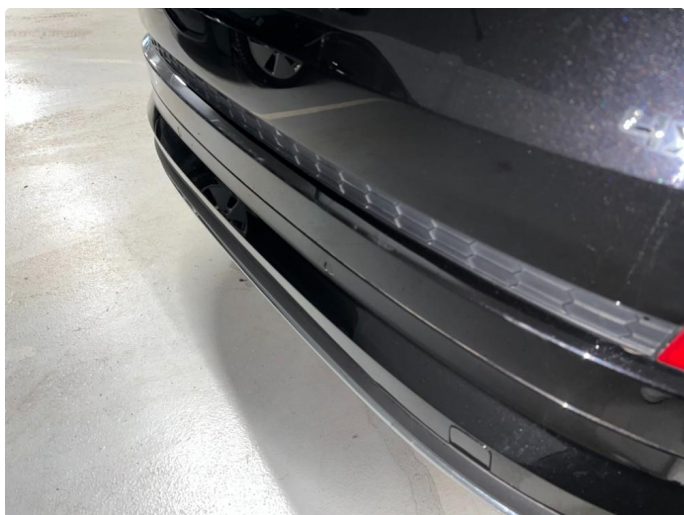
1.1 Sår/riper rundt om på bil. Bedre en normalt med tanke på år/km.

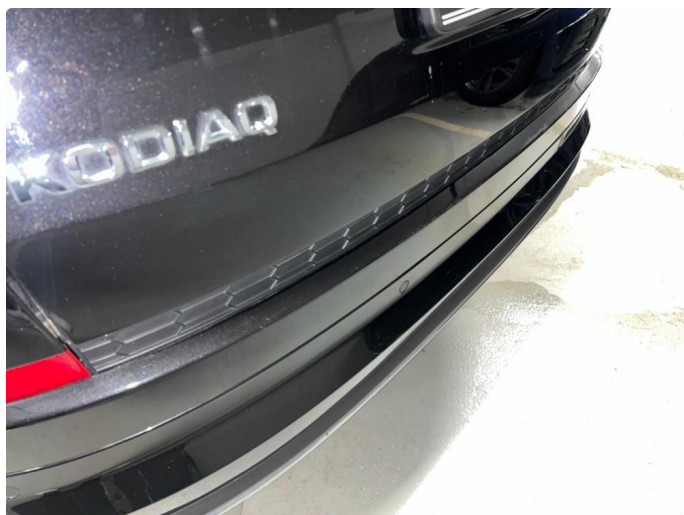
1.1 Sår/riper rundt om på bil. Bedre en normalt med tanke på år/km.

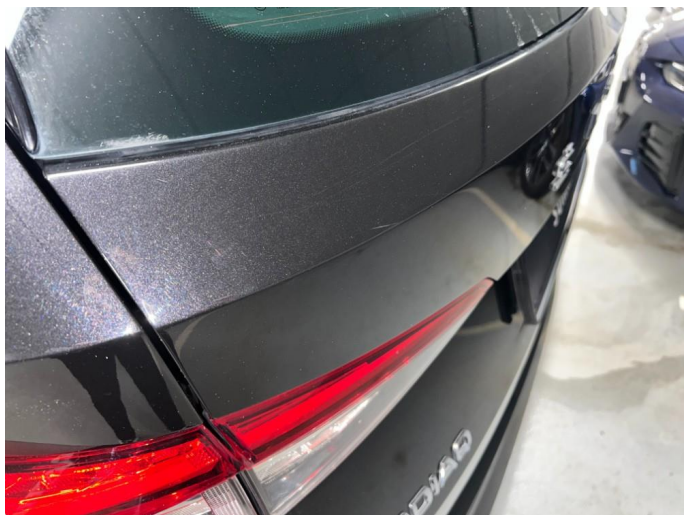
1.1 Sår/riper rundt om på bil. Bedre en normalt med tanke på år/km.

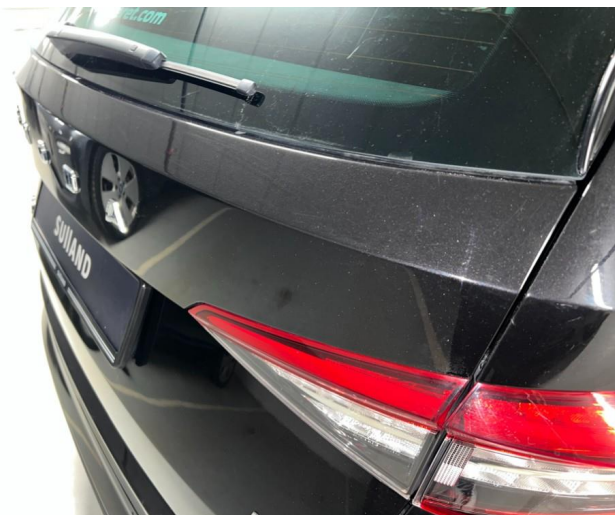
1.1 Sår/riper rundt om på bil. Bedre en normalt med tanke på år/km.

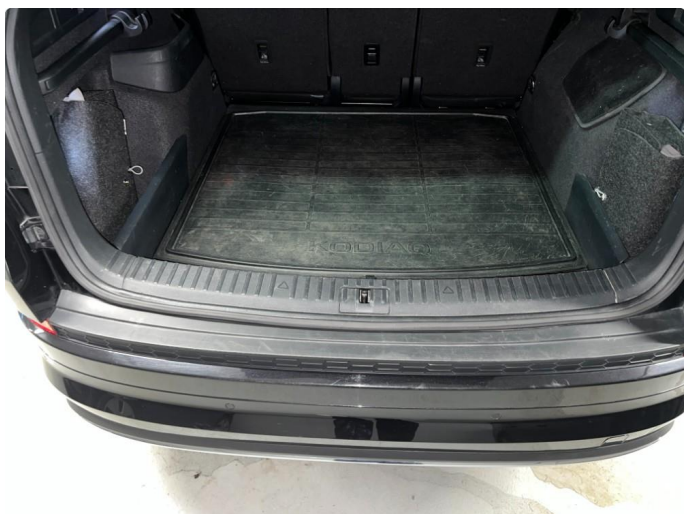
1.1 Sår/riper rundt om på bil. Bedre en normalt med tanke på år/km.

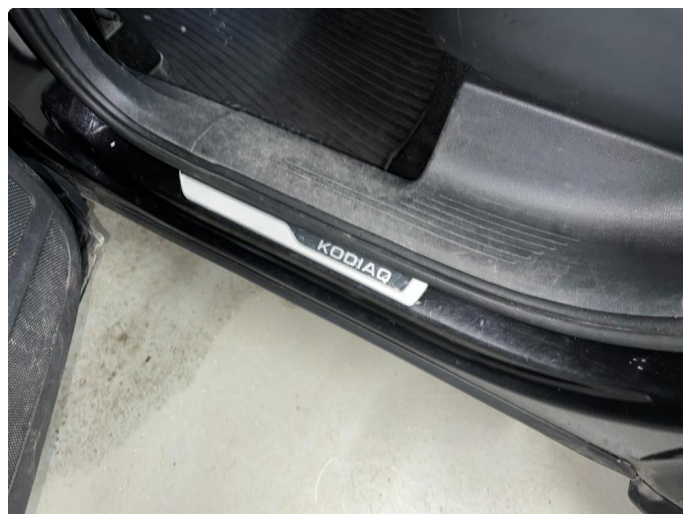
1.1 Sår/riper rundt om på bil. Bedre en normalt med tanke på år/km.

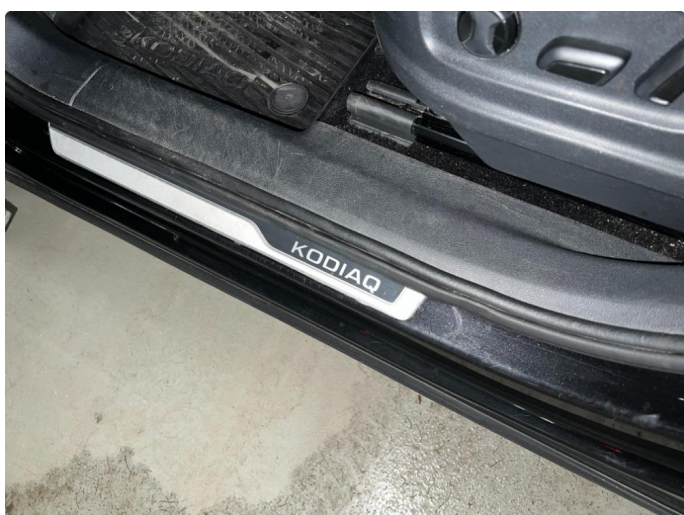
1.1 Sår/riper rundt om på bil. Bedre en normalt med tanke på år/km.

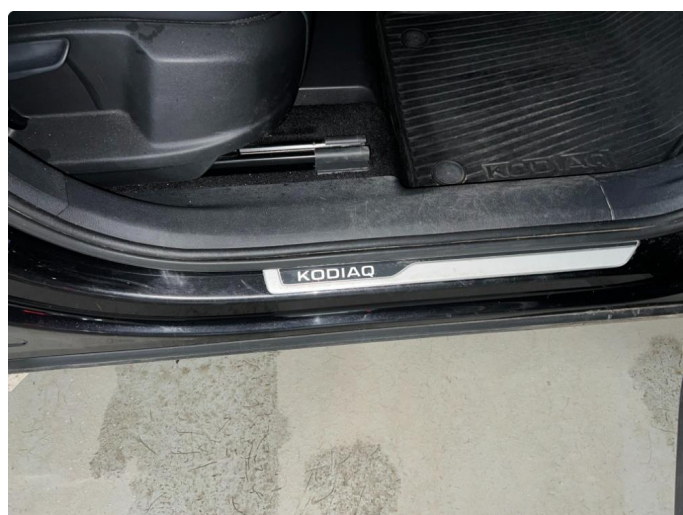
1.1 Sår/riper rundt om på bil. Bedre en normalt med tanke på år/km.

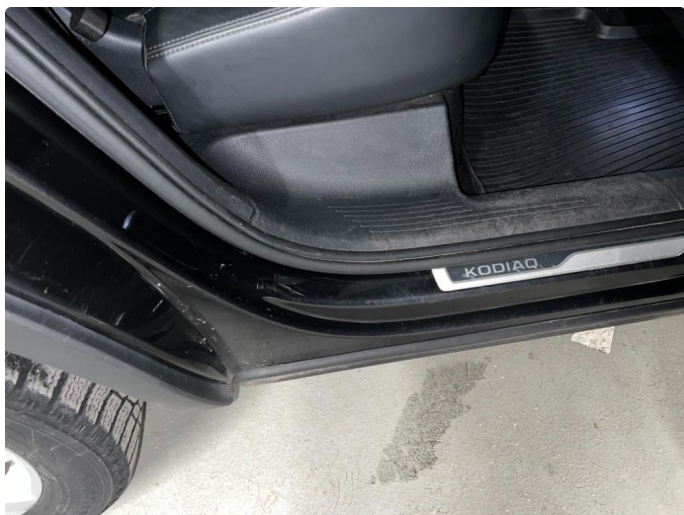
1.1 Sår/riper rundt om på bil. Bedre en normalt med tanke på år/km.

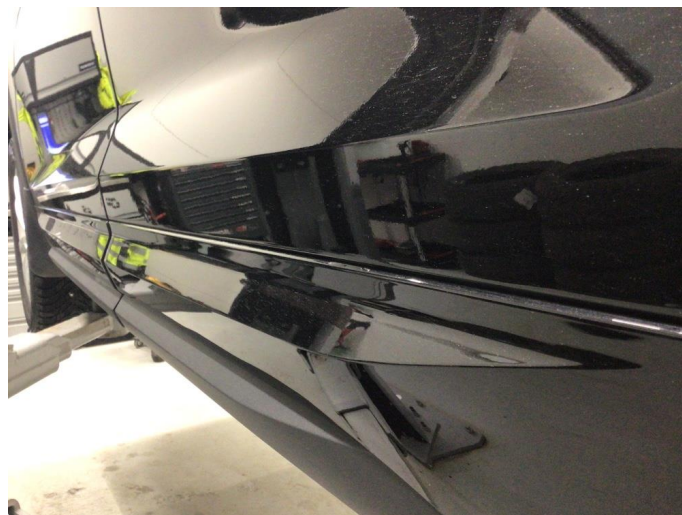
| Punkt | Beskrivelse | Plassering |
|---|---|---|
| 1.2 Dører | Lakk flasser av fra dørlist nede på dør | venstre bak |

1.2 Lakk flasser av fra dørlist nede på dør

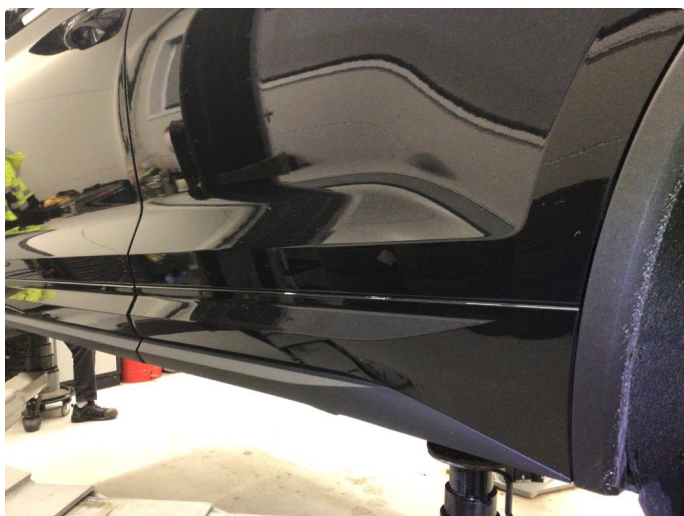
1.2 Lakk flasser av fra dørlist nede på dør

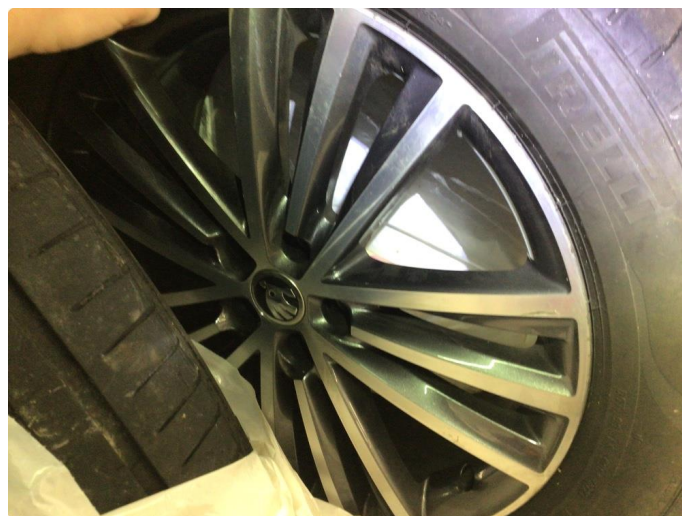
| Punkt | Beskrivelse | Plassering |
|---|---|---|
| 1.3 Dekk/Felger | Noe kantkjørte sommerfelger, ikke veldig mye | alle |

1.3 Noe kantkjørte sommerfelger, ikke veldig mye

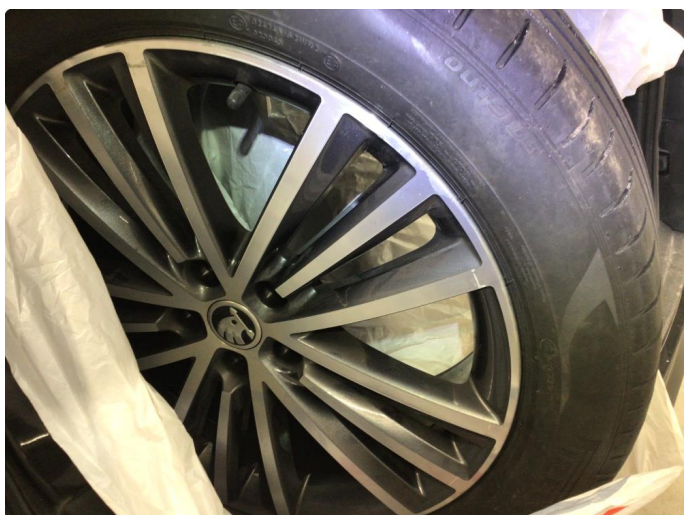
1.3 Noe kantkjørte sommerfelger, ikke veldig mye

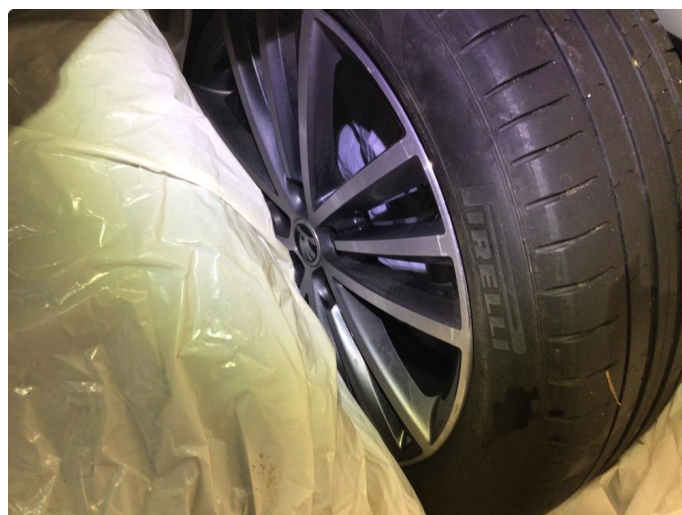
1.3 Noe kantkjørte sommerfelger, ikke veldig mye
