VOLKSWAGEN GOLF 2WD
TESTDATO: 18.09.2024
KODE: 1510039

CHASSISNR: WVWZZZAUZGP557346	BRUKTIMPORT: Nei
KJØRETØY: Personbil	FRIST FOR PKK: 28.02.2025

NBF Tilstandsrapport er utarbeidet av Norges Bilbransjeforbund og Forbrukerrådet.

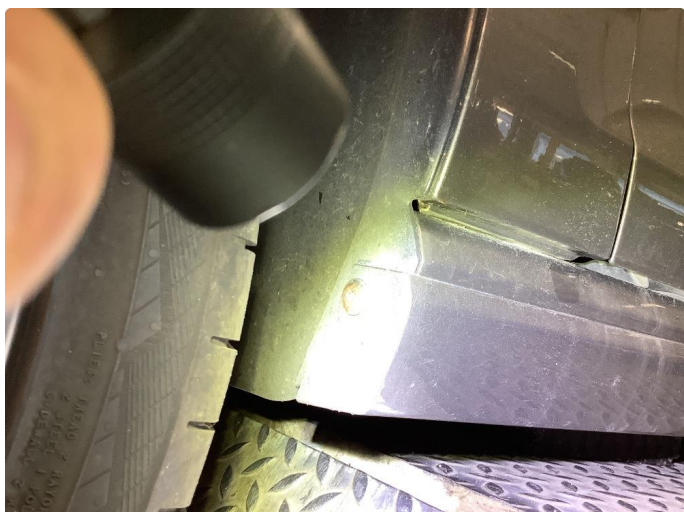
1.1 Rust

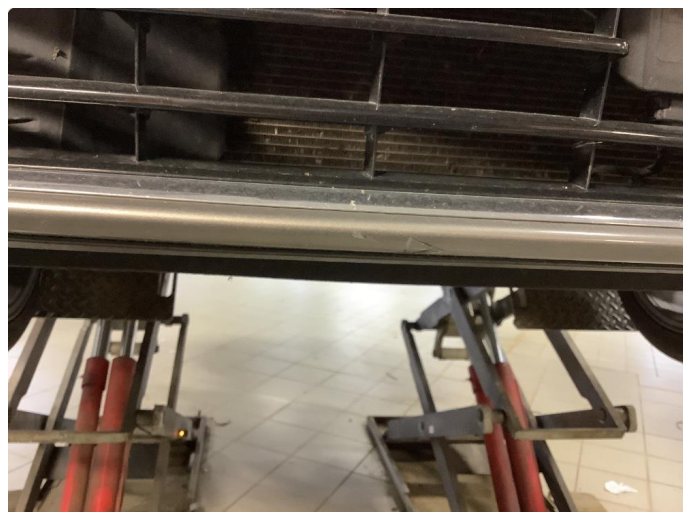
1.2 Skrubbskader underkant

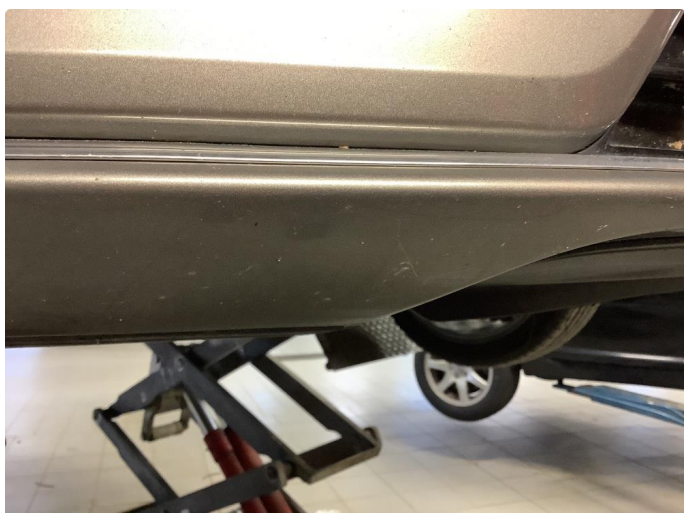
1.2 Skrubbskader underkant
