**KIA SOUL 2WD**
**TESTDATO: 02.10.2024**
**KODE: 1522054**

<b>EB46759</b>

NBF Tilstandsrapport er utarbeidet av Norges Bilbransjeforbund og Forbrukerrådet.

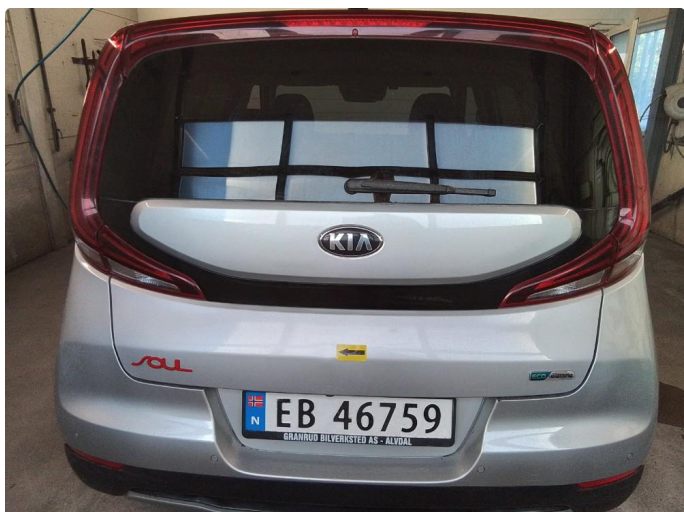
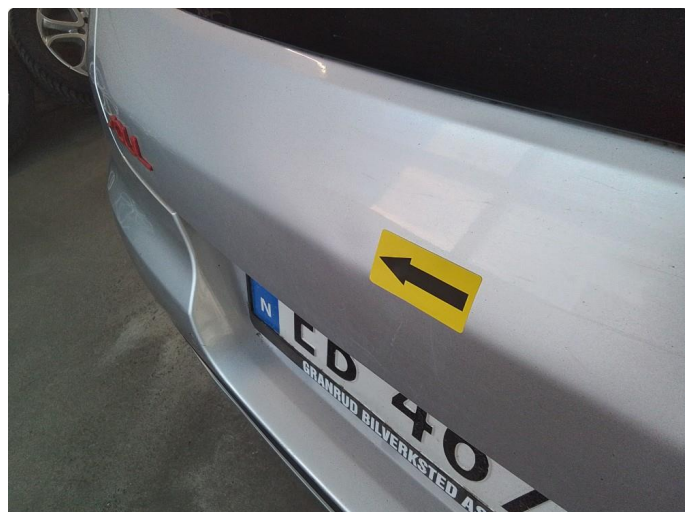
Punkt	Beskrivelse	Plassering
<b>1. EKSTERIØR</b>		
1.1 Bakluke	bulk	midten bak
1.2 Støtfanger	skade	høyre foran

1.1 Bulk

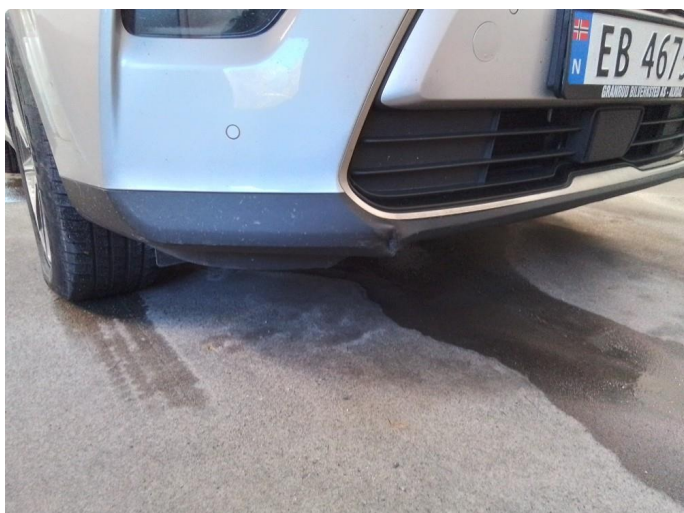
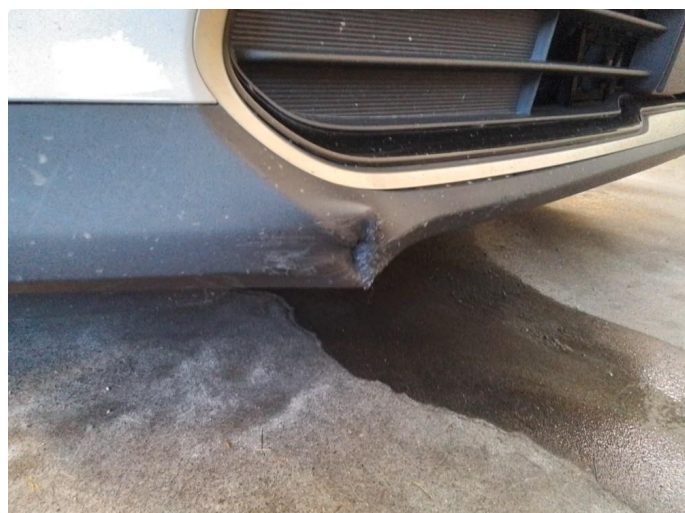
1.2 Skade
