KIA SOUL 2WD

TESTDATO: 12.08.2025

CHASSISNR: KNAJ3811FM7014343

NBF Tilstandsrapport er utarbeidet av Norges Bilbransjeforbund og Forbrukerrådet.

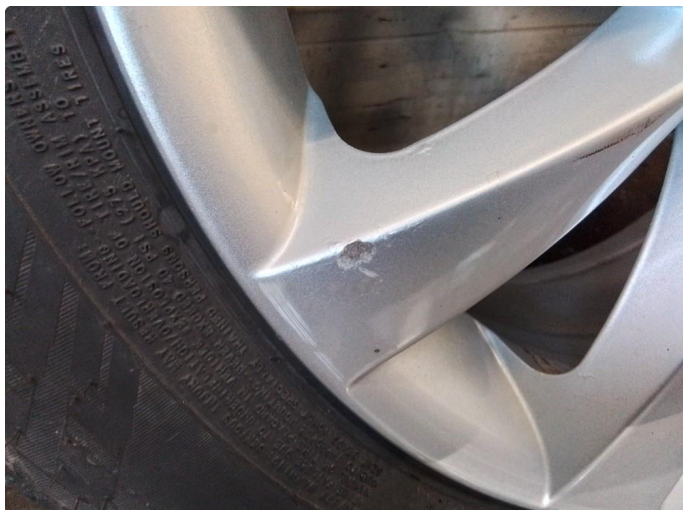
| Punkt | | Beskrivelse | Plassering |
|---|---|---|---|
| 1.1 | Dekk/Felger | kantkjørt felg | |

1.1 Kantkjørt felg

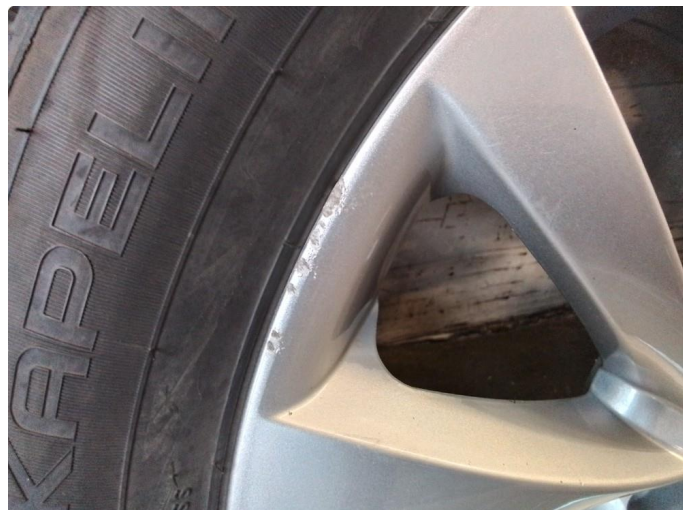
1.1 Kantkjørt felg

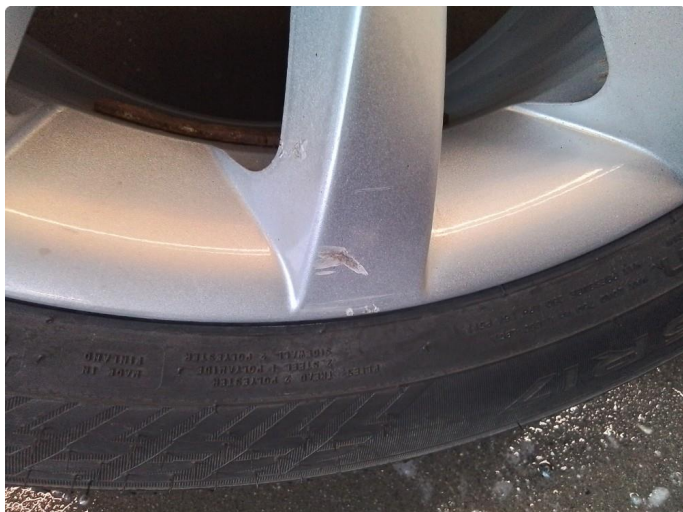
1.1 Kantkjørt felg

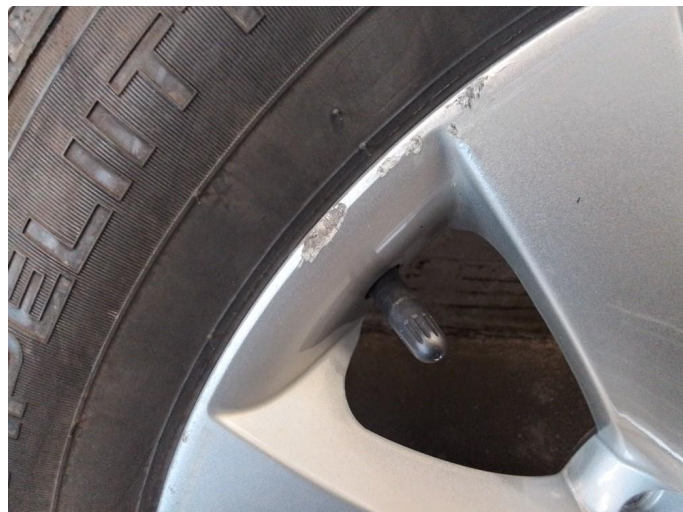
1.1 Kantkjørt felg
