MAZDA MAZDA CX-3 120 HK AUTOMAT 2WD

TESTDATO: 25.02.2026

VH87585

CHASSISNR: JMZDK6W7A10183986

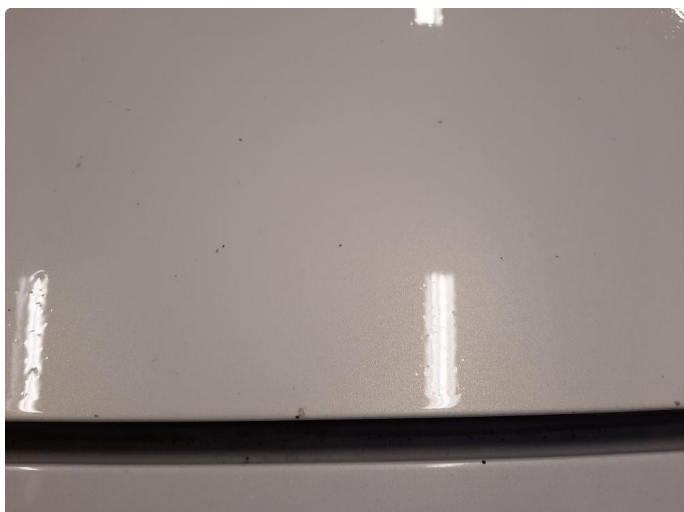
| Punkt | Beskrivelse | Plassering |
|---|---|---|
| 1.1    Panser | steinsprut | foran |

1.1 Steinsprut

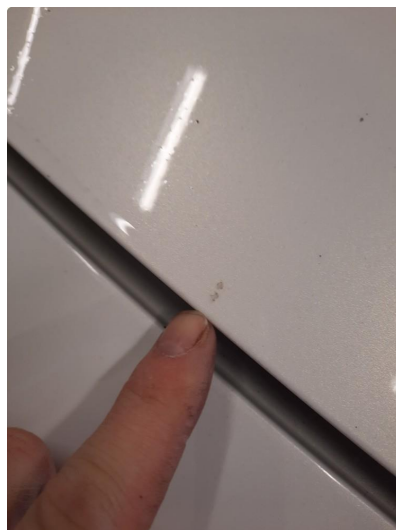
1.1 Steinsprut

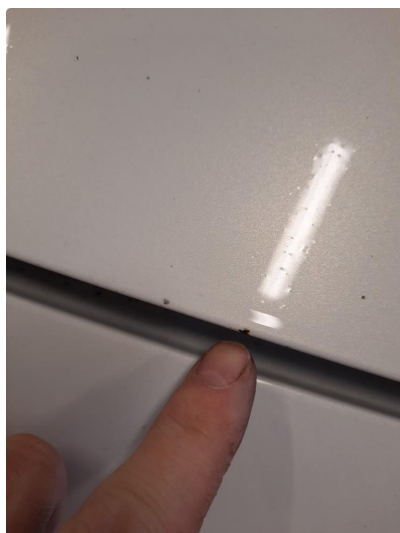
1.1 Steinsprut

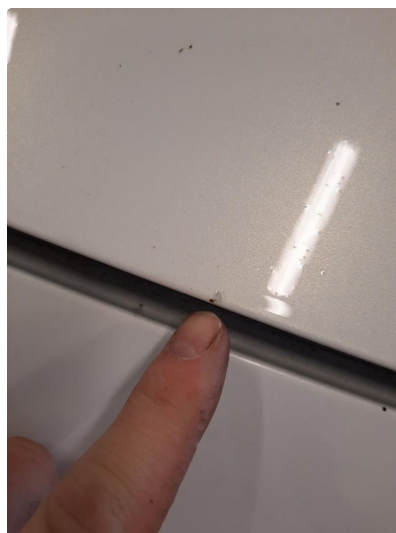
1.1 Steinsprut

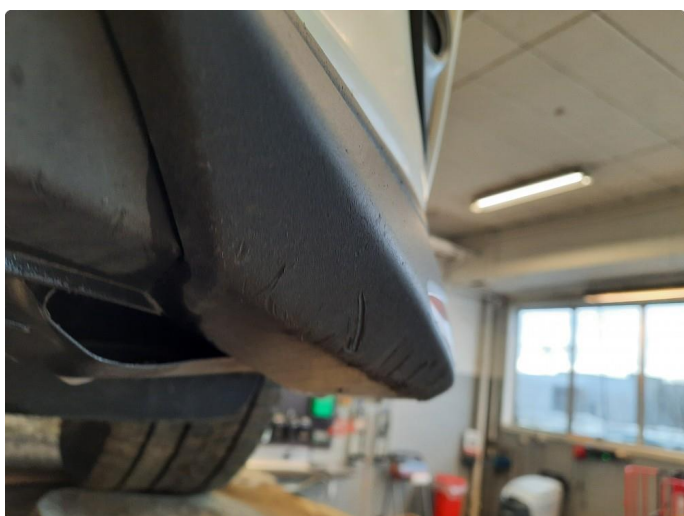
| Punkt | Beskrivelse | Plassering |
|---|---|---|
| 1.2    Støtfanger | skrubbskader underkant | begge foran |

1.2 Skrubbskader underkant

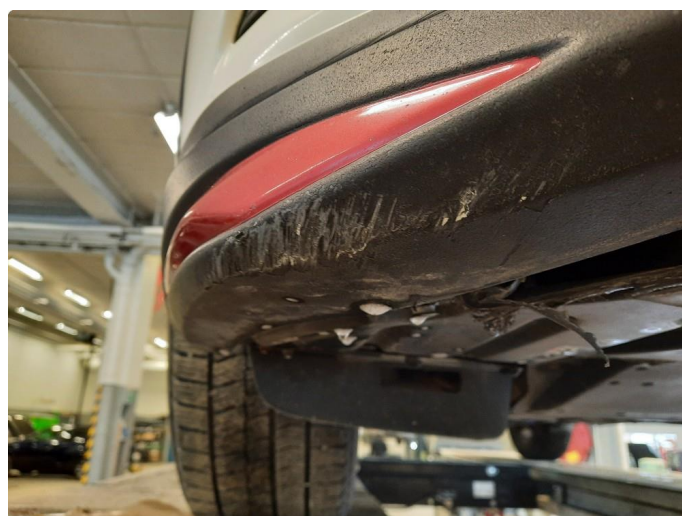
1.2 Skrubbskader underkant

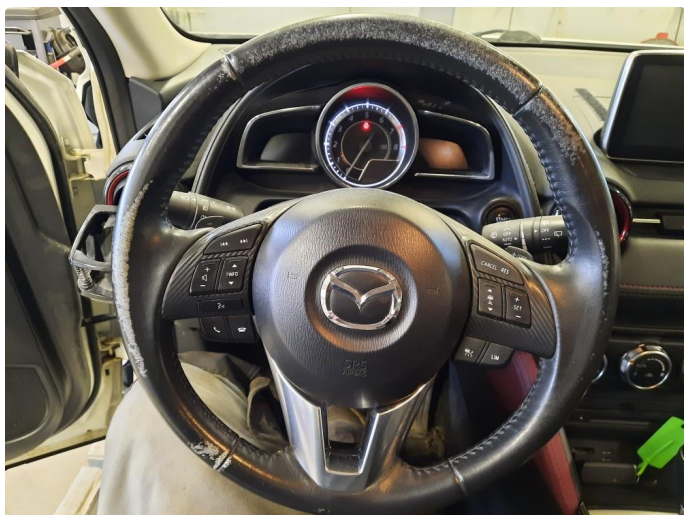
| Punkt | Beskrivelse | Plassering |
|---|---|---|
| 2.1    Ratt | Slitt | |

## 2.1 Slitt
