AUDI A3 SPORTBACK 110 HK AUTOMAT 2WD

TESTDATO: 22.08.2025

BT38955

CHASSISNR: WAUZZZ8V4GA107992

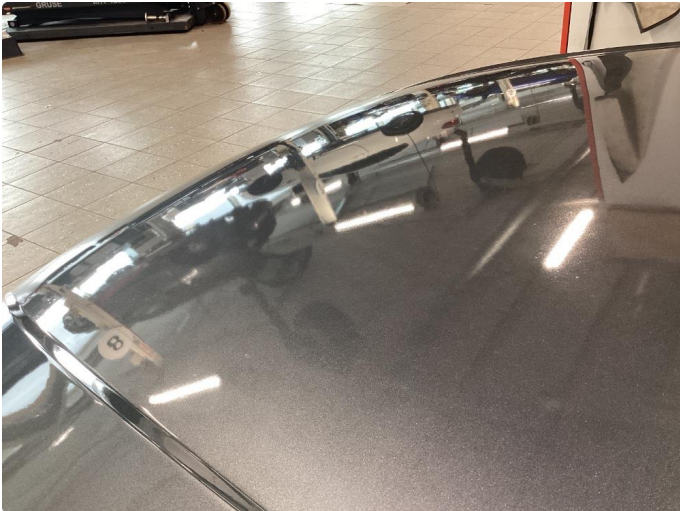
| Punkt | | Beskrivelse | Plassering |
|---|---|---|---|
| 1.1 | Panser | Merker i lakk | |

1.1 Merker i lakk

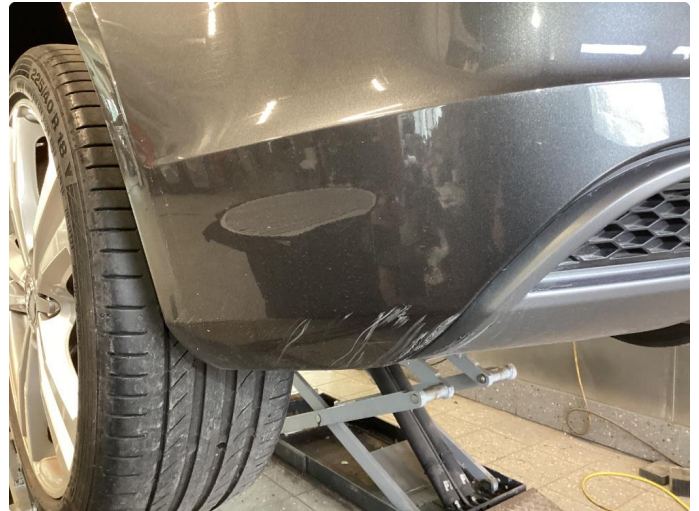
| Punkt | | Beskrivelse | Plassering |
|---|---|---|---|
| 1.2 | Støtfanger | ripe(r) ned til grunning | |

1.2 Ripe(r) ned til grunning

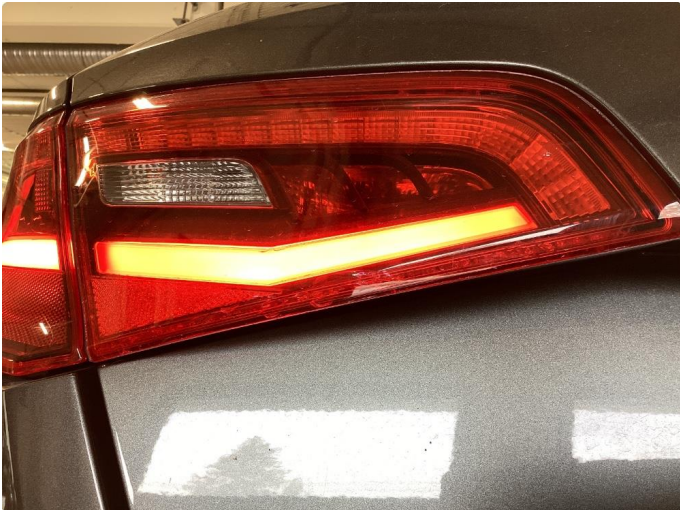
| Punkt | | Beskrivelse | Plassering |
|---|---|---|---|
| 2.1 | Lys bak | krakelering i plast | |

2.1 Krakelering i plast

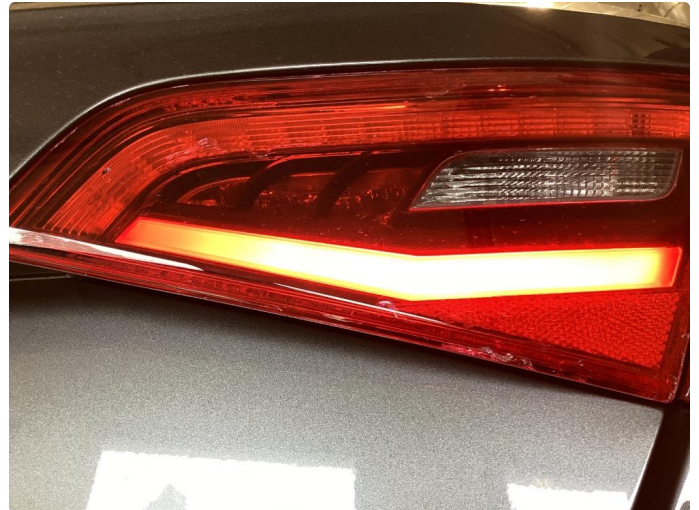
2.1 Krakelering i plast
