BMW I I3 2WD
TESTDATO: 12.07.2024
KODE: 1460237

EB18591

NBF Tilstandsrapport er utarbeidet av Norges Bilbransjeforbund og Forbrukerrådet.

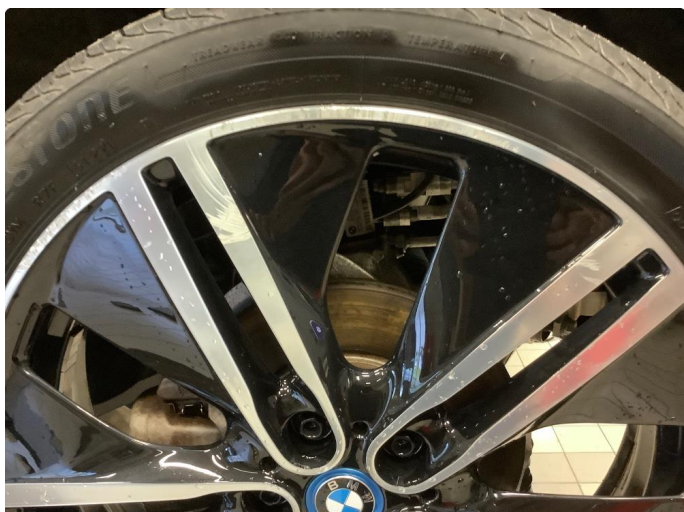
1.2 Kantkjørt felger

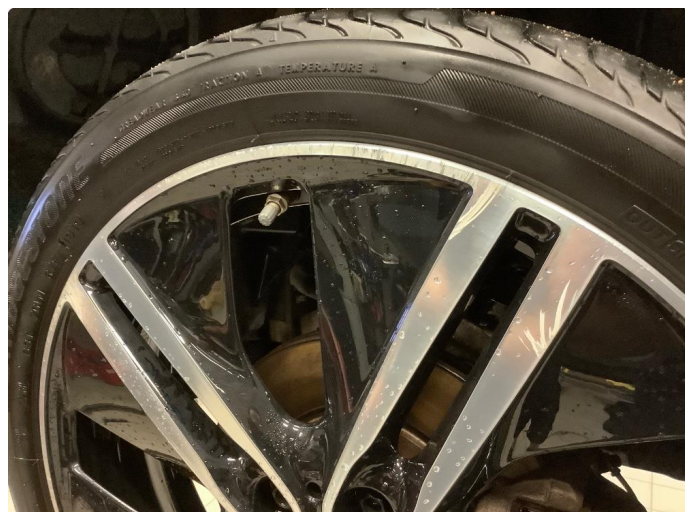
1.2 Kantkjørt felger

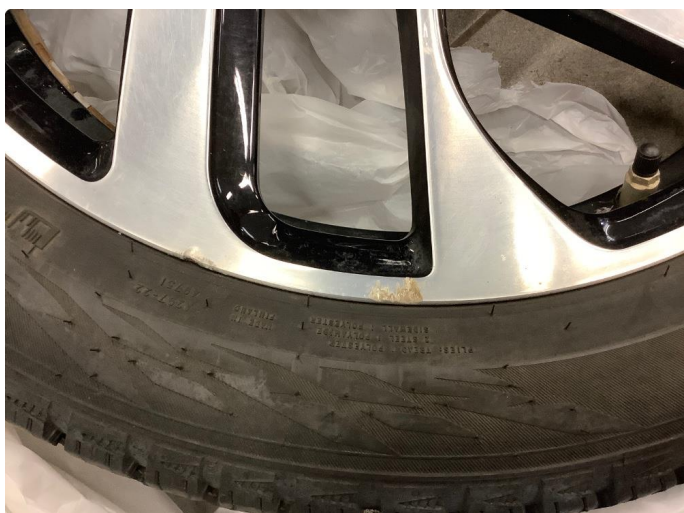
1.2 Kantkjørt felger

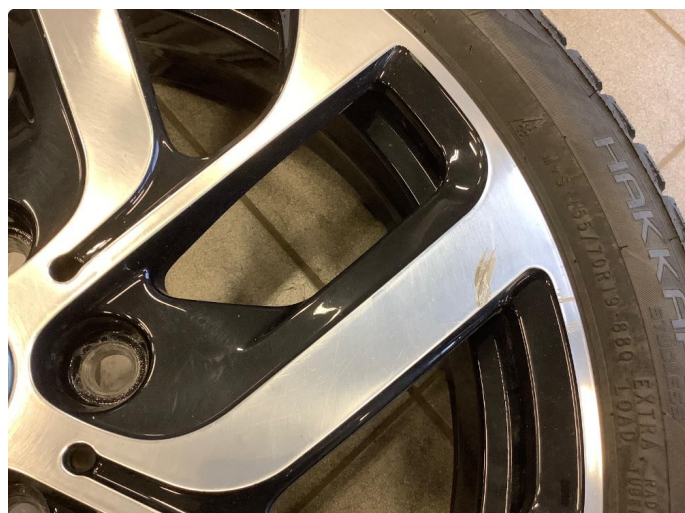
1.2 Kantkjørt felger
