HONDA E:NY1 2WD

TESTDATO: 28.06.2025

EH97431

CHASSISNR: LVHRS1875P5000963

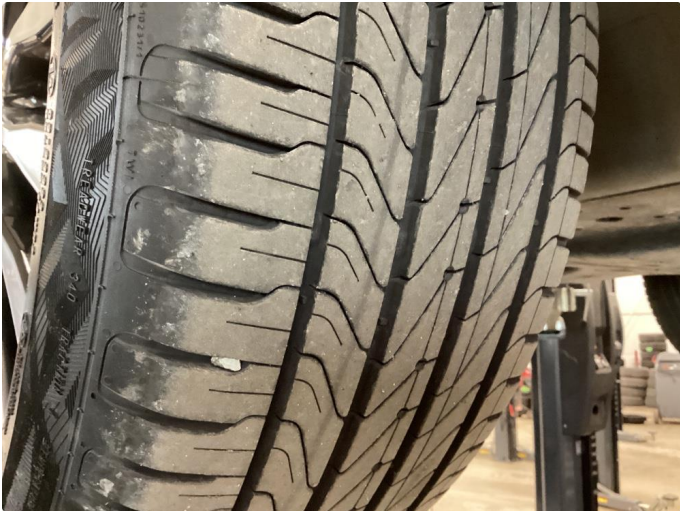
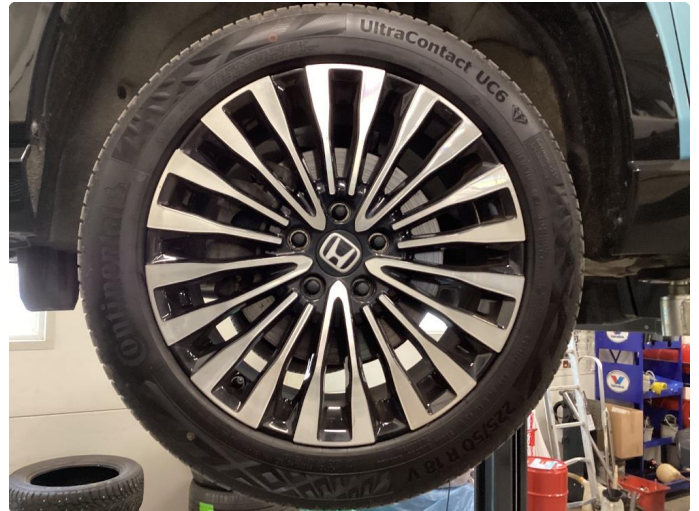
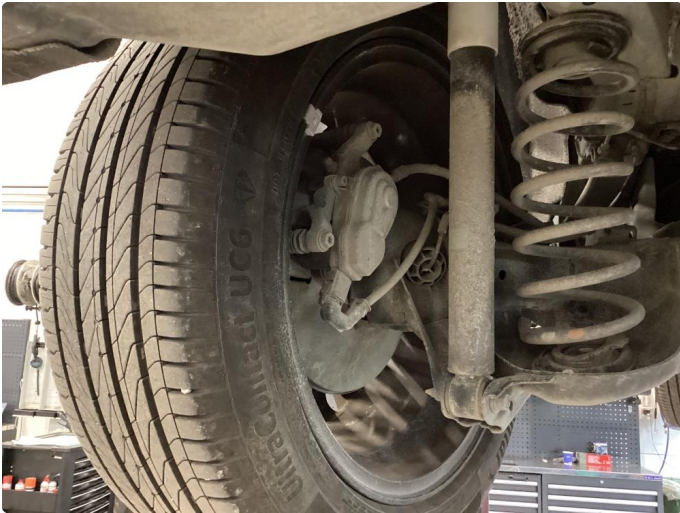
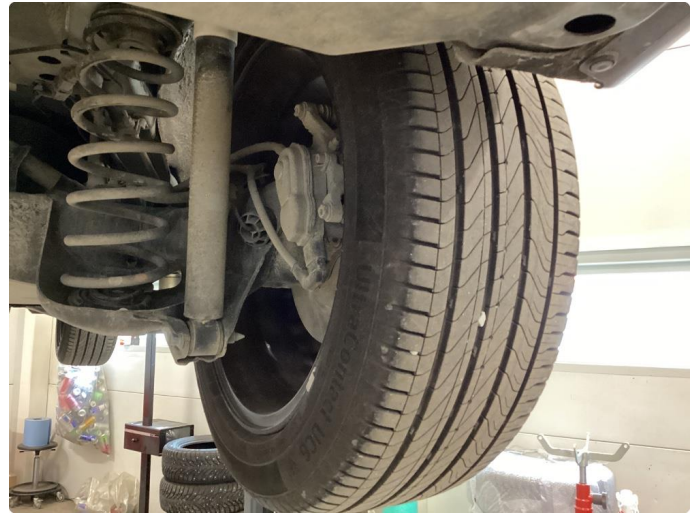
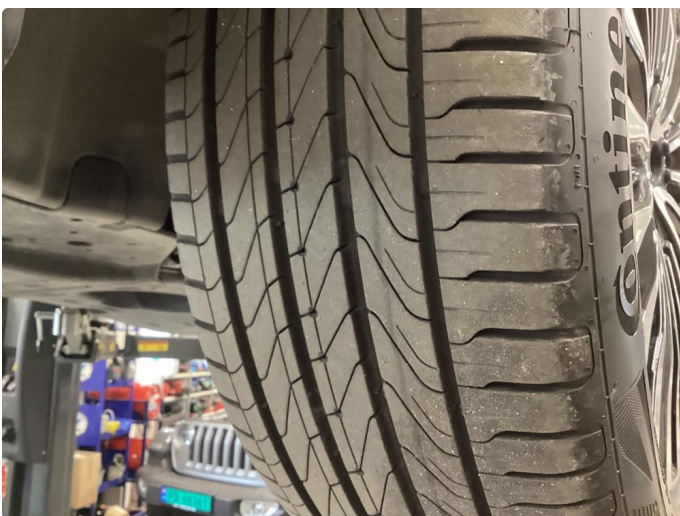
| Punkt | Beskrivelse | Plassering |
|---|---|---|
| 1.1 Dekk/Felger | øvrige feil | alle |

1.1 Øvrige feil

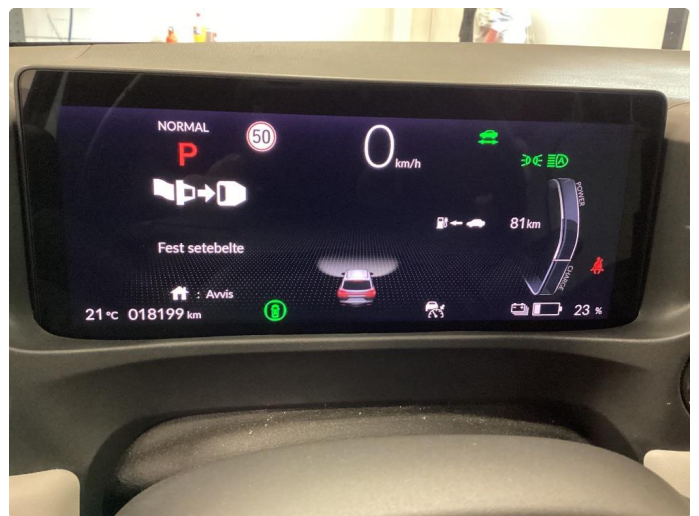
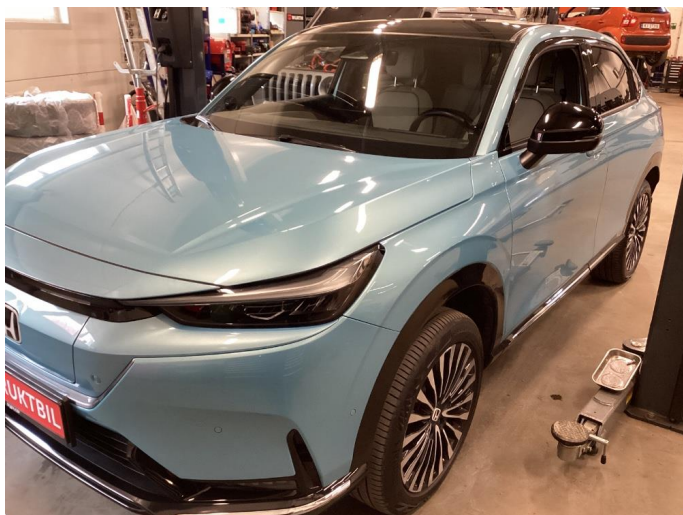
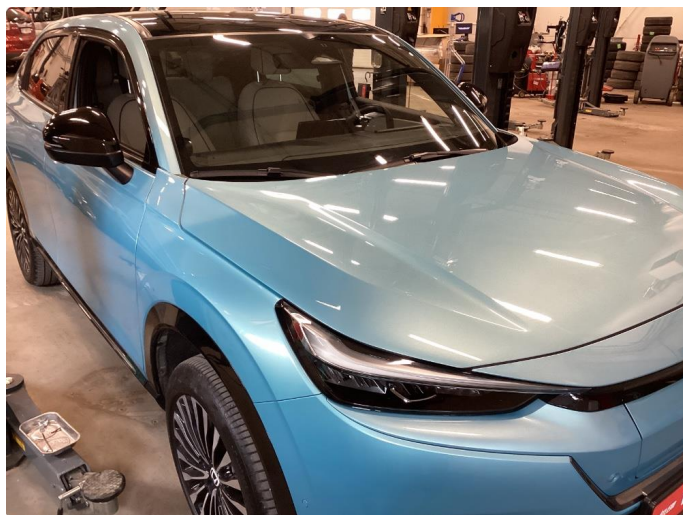
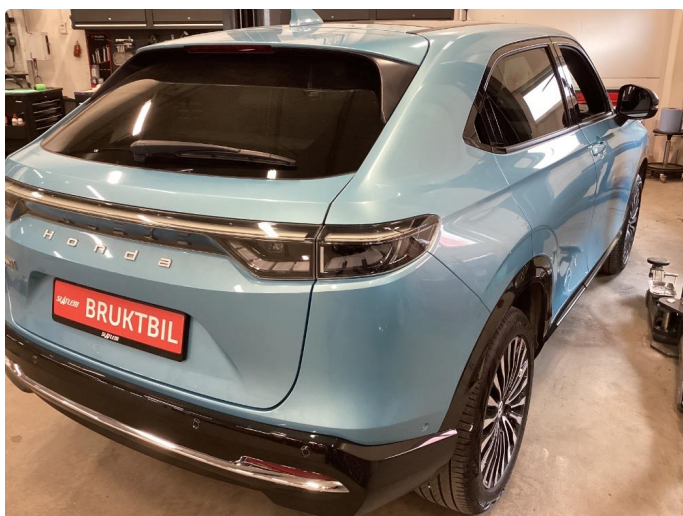
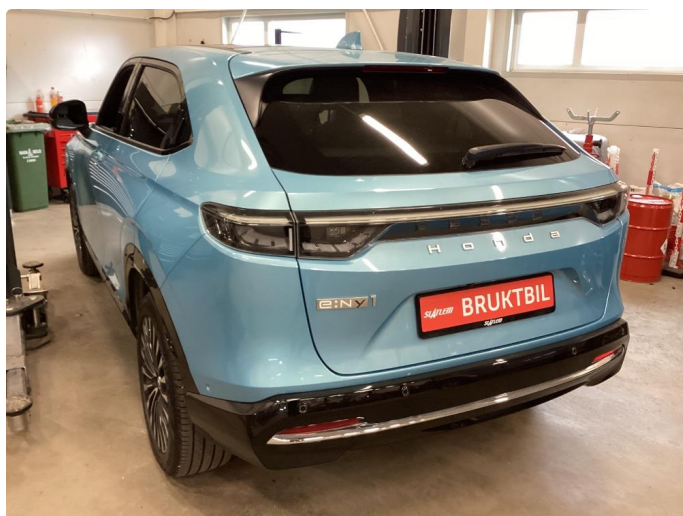
| Punkt | Beskrivelse | Plassering |
|---|---|---|
| 2.1 Annet | øvrige feil | alle - midten foran - begge foran |

2.1 Øvrige feil
