SUZUKI SWIFT 4WD

TESTDATO: 12.08.2025

XD89631

NBF Tilstandsrapport er utarbeidet av Norges Bilbransjeforbund og Forbrukerrådet.

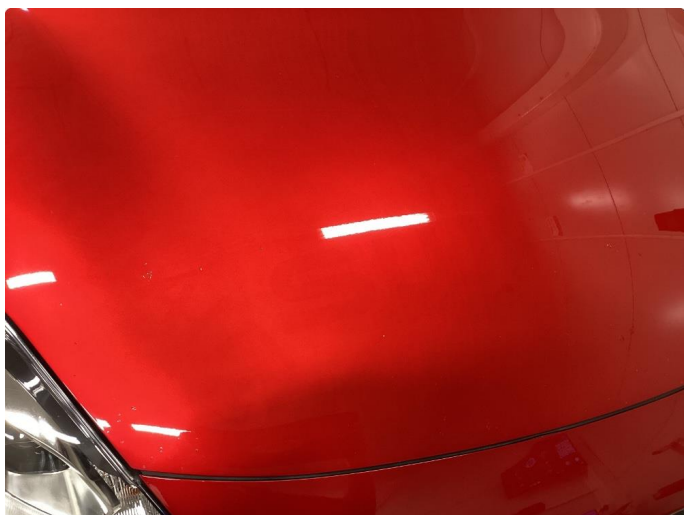
| Punkt | Beskrivelse | Plassering |
|---|---|---|
| 1.1 Lakk | Noe steinsprut på panseret. | alle |

1.1 Noe steinsprut på panseret.

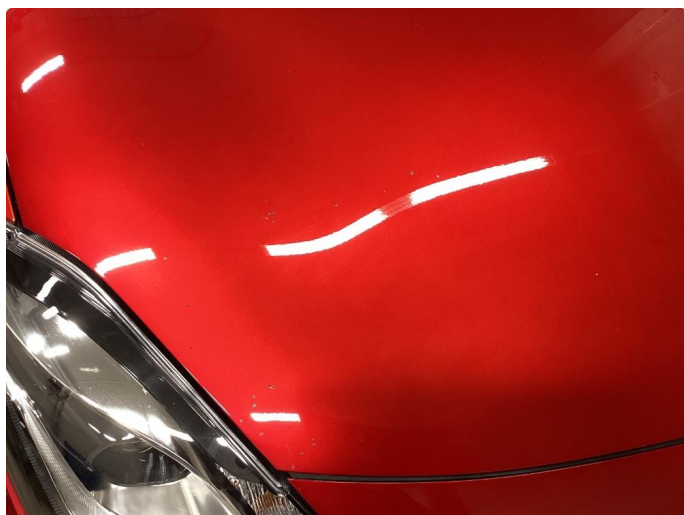
1.1 Noe steinsprut på panseret.

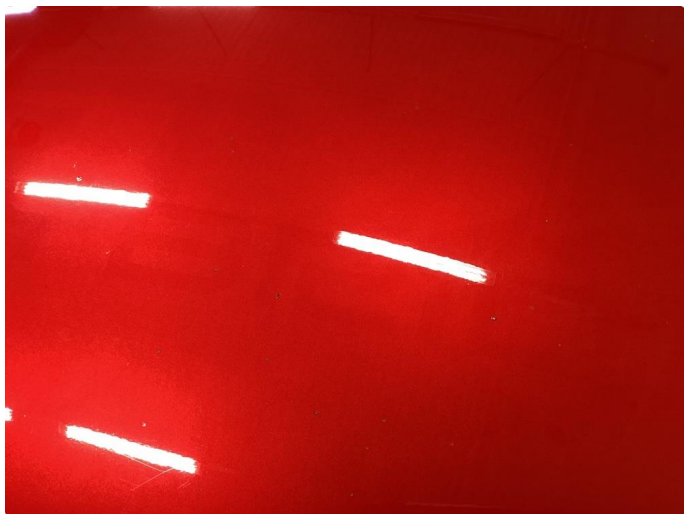
1.1 Noe steinsprut på panseret.

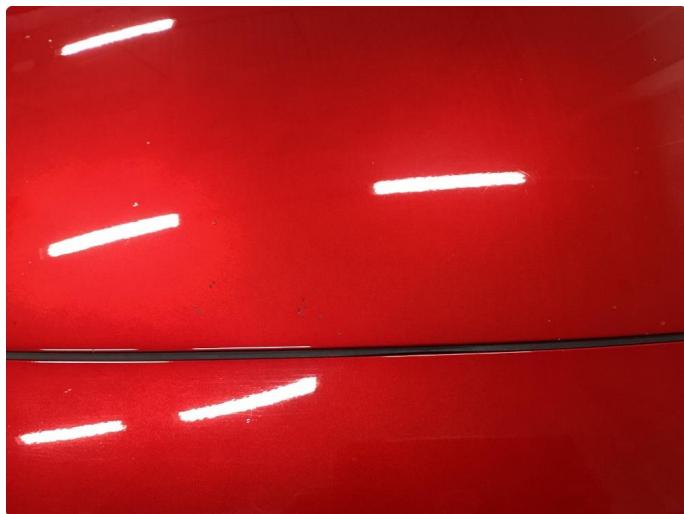
1.1 Noe steinsprut på panseret.

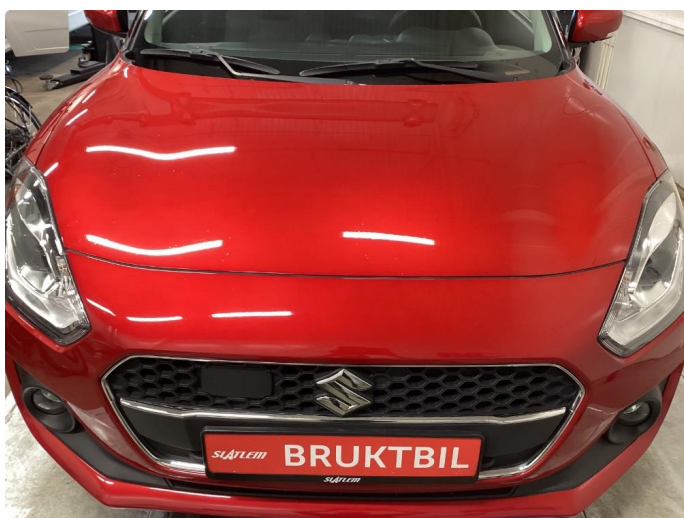
1.1 Noe steinsprut på panseret.
