KIA SOUL 2WD

TESTDATO: 24.11.2025

EK25422

CHASSISNR: KNAJX81EFG7015319

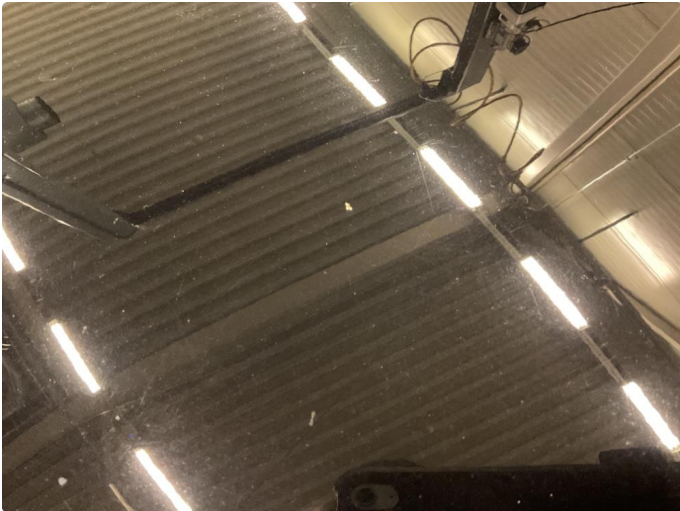
| Punkt | | Beskrivelse | Plassering |
|---|---|---|---|
| 1.1 | Panser | steinsprut | |

1.1 Steinsprut

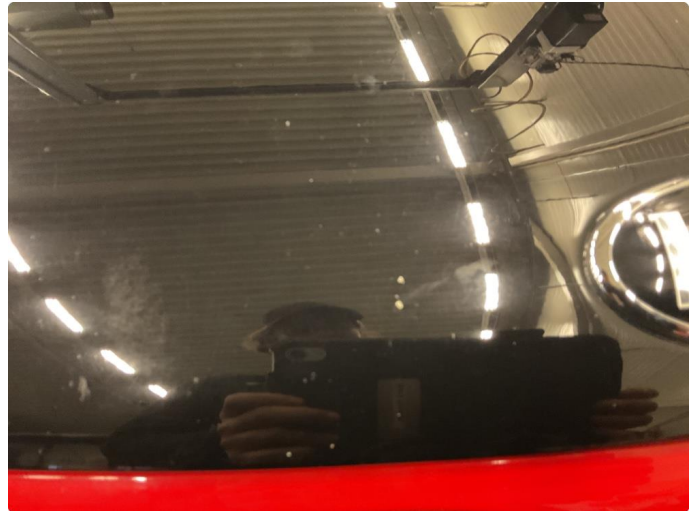
1.1 Steinsprut

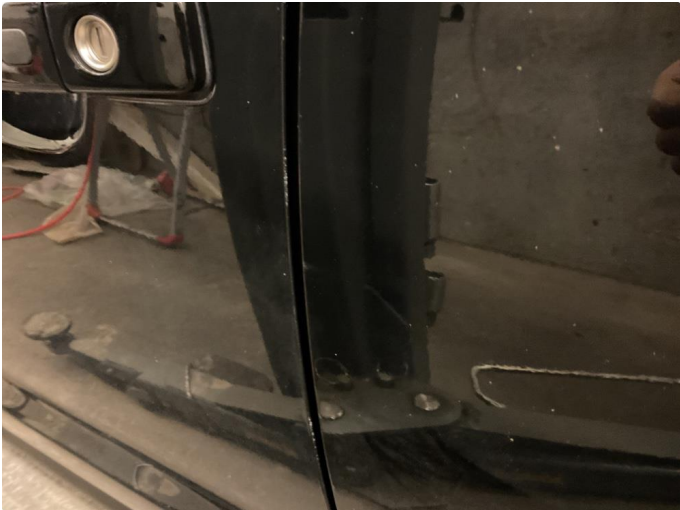
| Punkt | | Beskrivelse | Plassering |
|---|---|---|---|
| 1.2 | Dører | lakk flasser | |

1.2 Lakk flasser

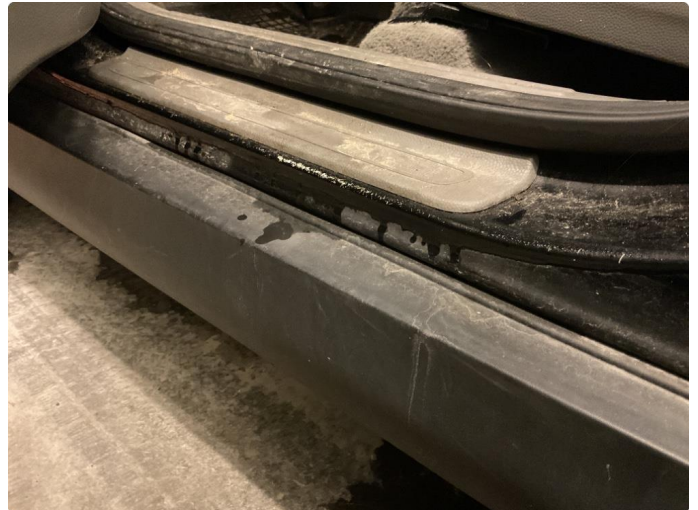
| Punkt | | Beskrivelse | Plassering |
|---|---|---|---|
| 1.3 | Dører | lakk flasser | |

1.3 Lakk flasser

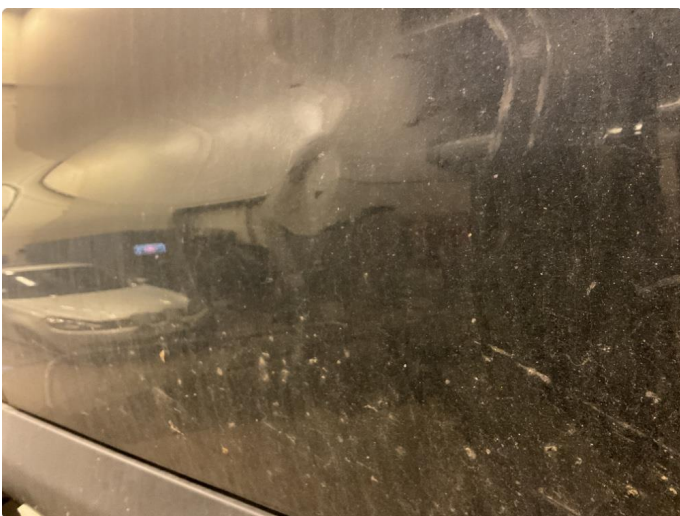
| Punkt | | Beskrivelse | Plassering |
|---|---|---|---|
| 1.4 | Dører | bulk | |

1.4 Bulk

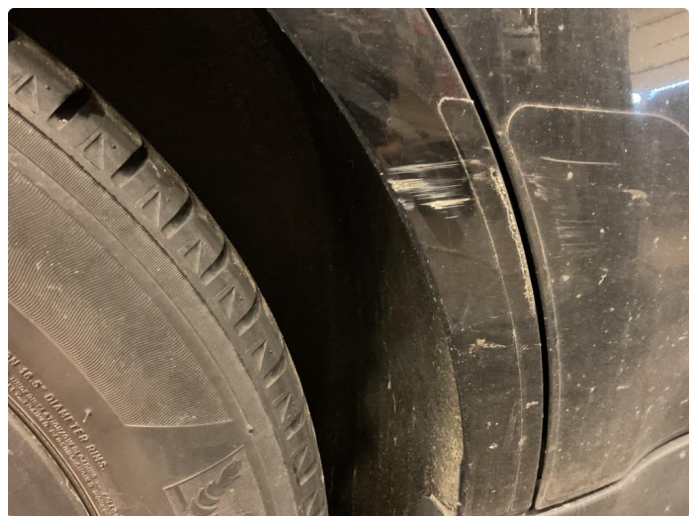
| Punkt | | Beskrivelse | Plassering |
|---|---|---|---|
| 1.5 | Skjermer | skade | |

1.5 Skade

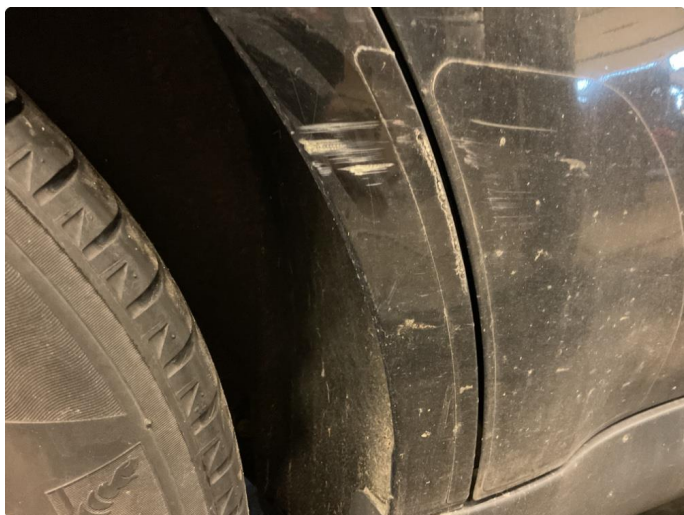
1.5 Skade

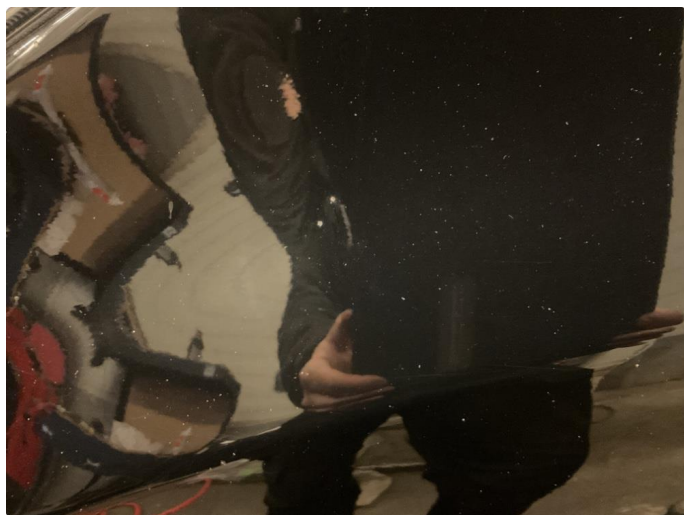
| Punkt | | Beskrivelse | Plassering |
|---|---|---|---|
| 1.6 | Skjermer | steinsprut | |

1.6 Steinsprut

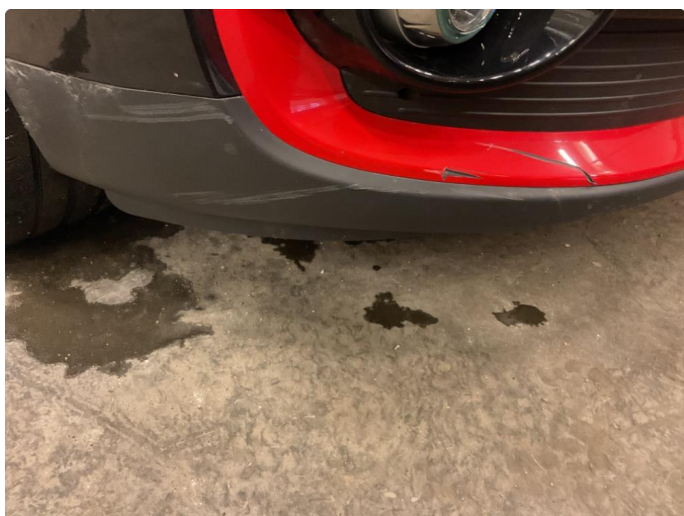
| Punkt | | Beskrivelse | Plassering |
|---|---|---|---|
| 1.7 | Støtfanger | skade | |

1.7 Skade

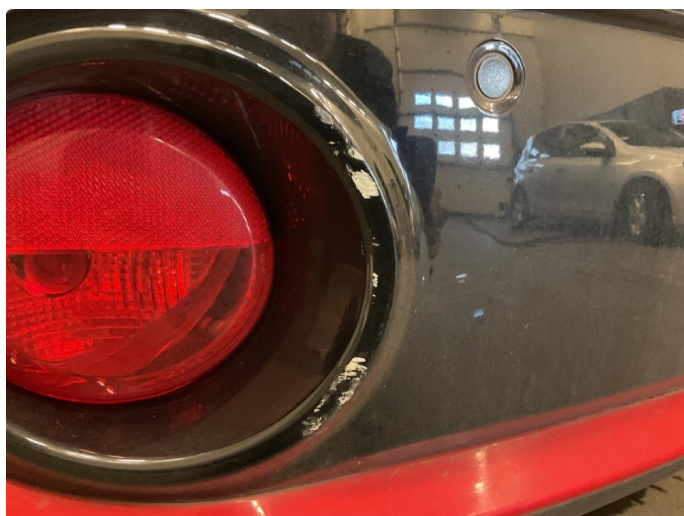
| Punkt | | Beskrivelse | Plassering |
|---|---|---|---|
| 1.8 | Støtfanger | øvrige feil | |

1.8 Øvrige feil

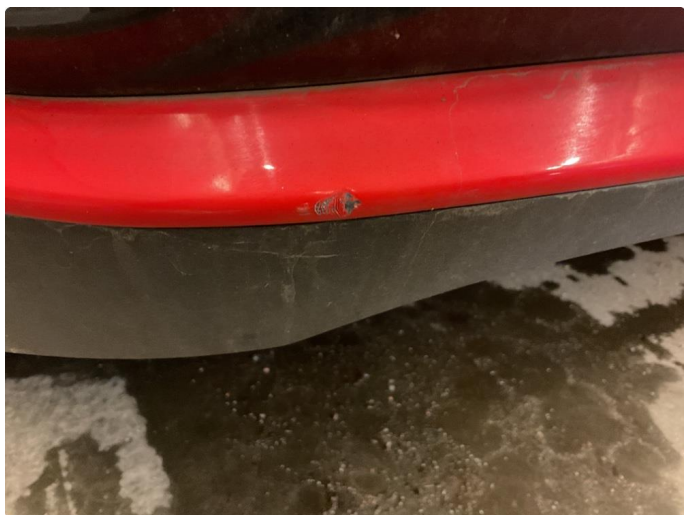
| Punkt | | Beskrivelse | Plassering |
|---|---|---|---|
| 1.9 | Støtfanger | øvrige feil | |

1.9 Øvrige feil

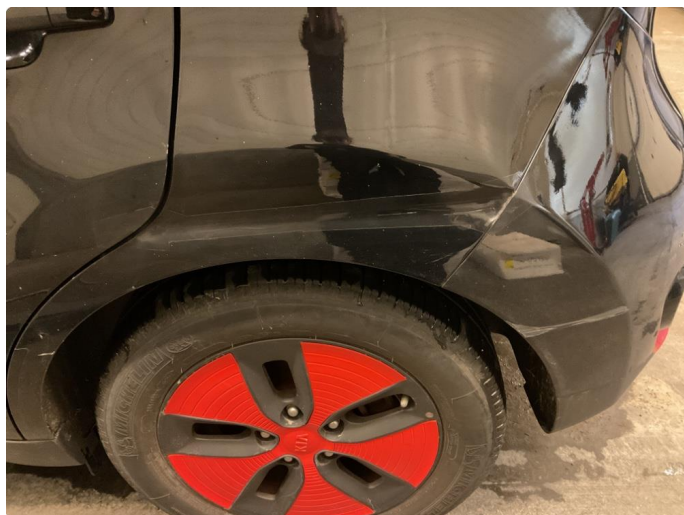
| Punkt | | Beskrivelse | Plassering |
|---|---|---|---|
| 1.10 | Støtfanger | skade | |

1.10 Skade
