LAND ROVER RANGE ROVER 4WD

TESTDATO: 30.10.2025

CHASSISNR: SALGA2BY3KA540278

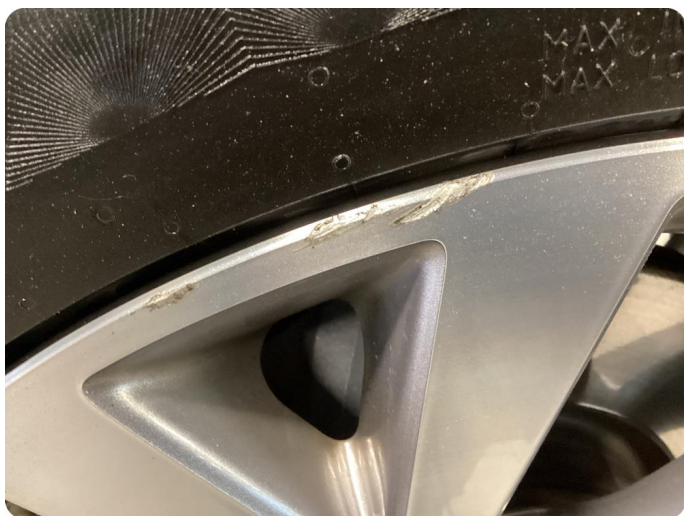
| PUNKT | BESKRIVELSE | PLASSERING | PÅKOST |
|---|---|---|---|
| 1.1 Dekk/Felger - | Kantkjørt felg diamond cut | høyre foran | 4 000 |

1.1 Kantkjørt felg Diamond Cut
