POLESTAR POLESTAR 2 2WD

TESTDATO: 01.08.2025

ED29859

NBF Tilstandsrapport er utarbeidet av Norges Bilbransjeforbund og Forbrukerrådet.

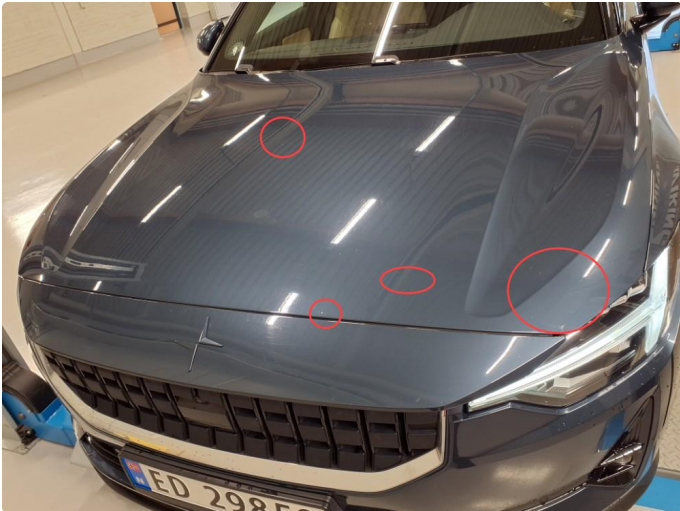
| Punkt | | Beskrivelse | Plassering |
|---|---|---|---|
| 1.2 | Panser | steins sprut | |

1.2 Steins sprut

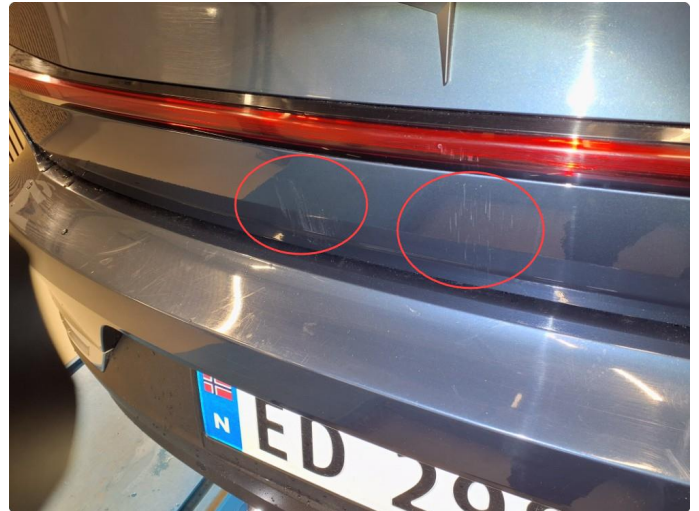
| Punkt | | Beskrivelse | Plassering |
|---|---|---|---|
| 1.3 | Bakluke | stein sprut | |

1.3 Stein sprut

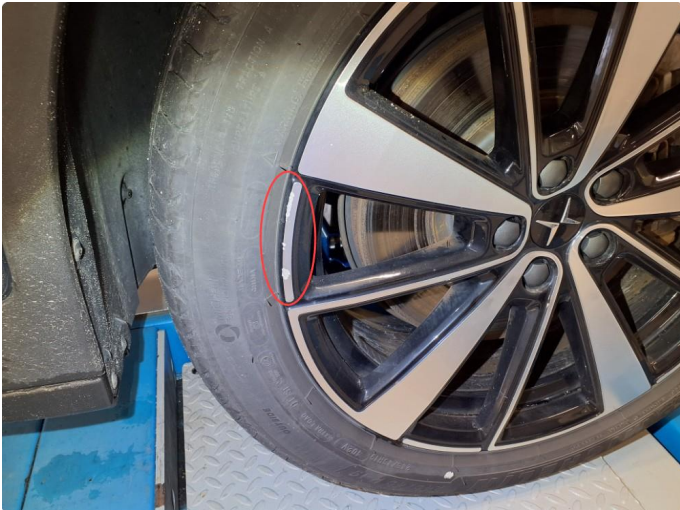
| Punkt | | Beskrivelse | Plassering |
|---|---|---|---|
| 1.4 | Dekk/Felger | kantkjørt felg Diamond Cut | |

1.4 Kantkjørt felg Diamond Cut

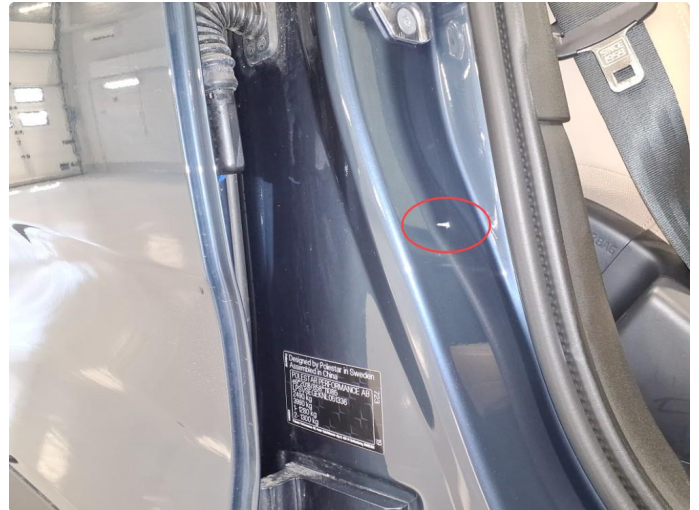
| Punkt | | Beskrivelse | Plassering |
|---|---|---|---|
| 1.5 | Døråpning | liten bulk | høyre foran |

1.5 Liten bulk
