KIA EV6 4WD

TESTDATO: 15.10.2025

EE21562

NBF Tilstandsrapport er utarbeidet av Norges Bilbransjeforbund og Forbrukerrådet.

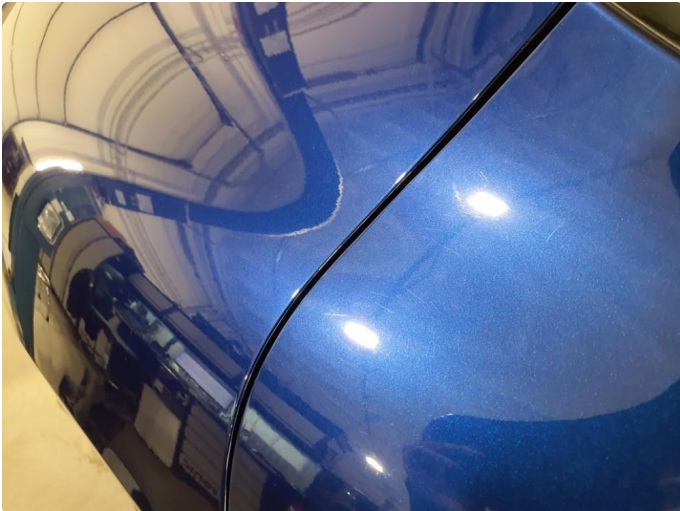
1.1 Noen riper og steinsprut

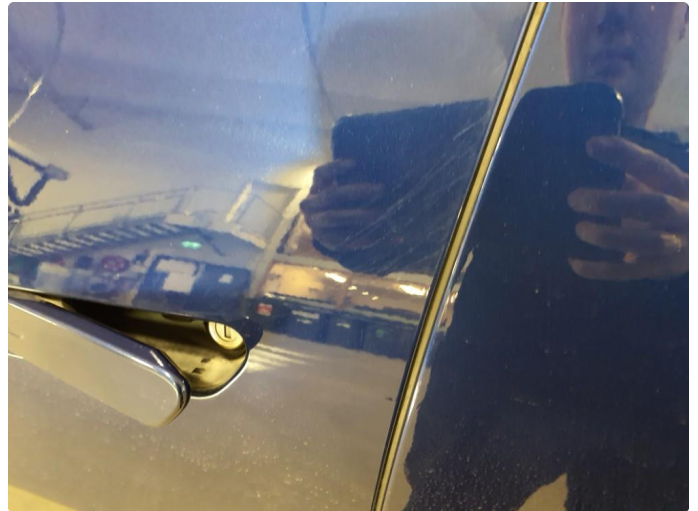
1.1 Noen riper og steinsprut

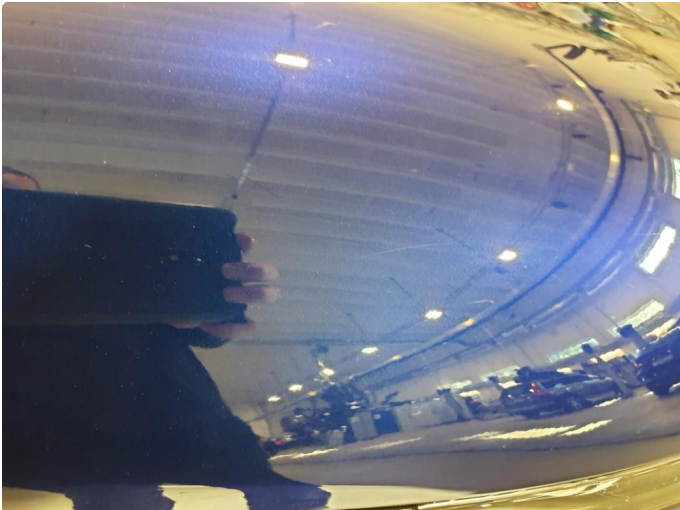
1.1 Noen riper og steinsprut

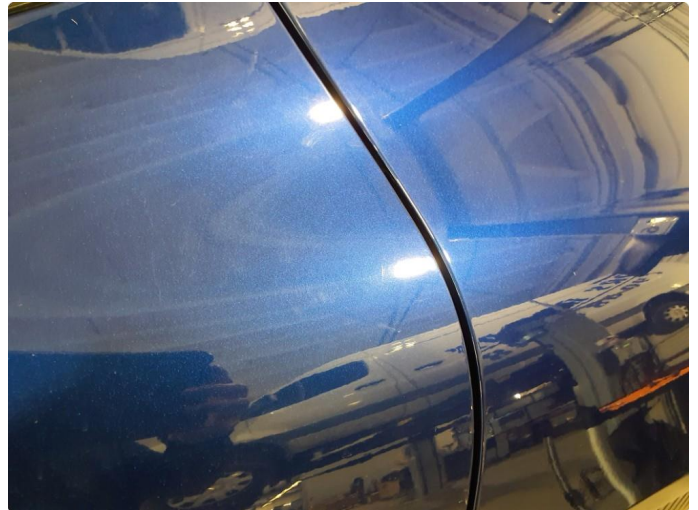
1.1 Noen riper og steinsprut

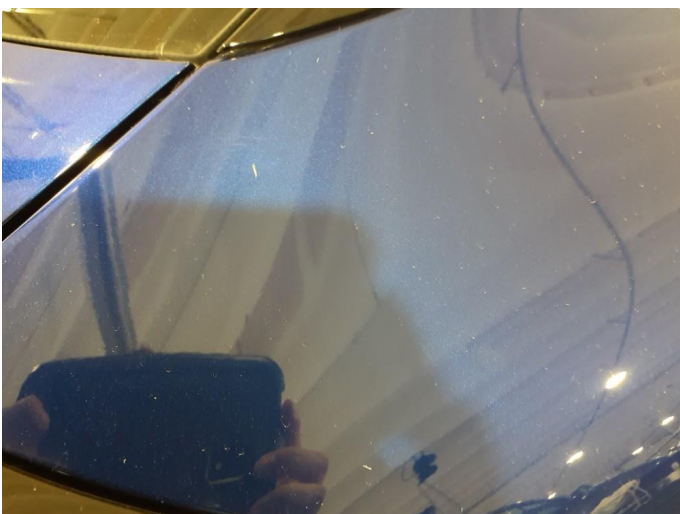
1.1 Noen riper og steinsprut

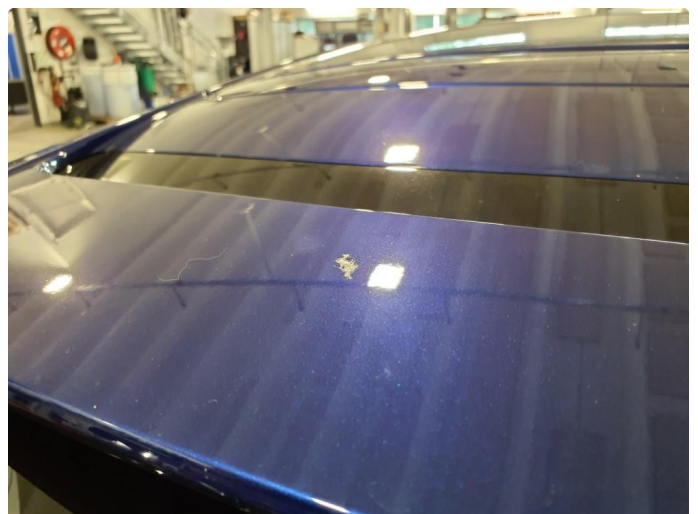
1.1 Noen riper og steinsprut

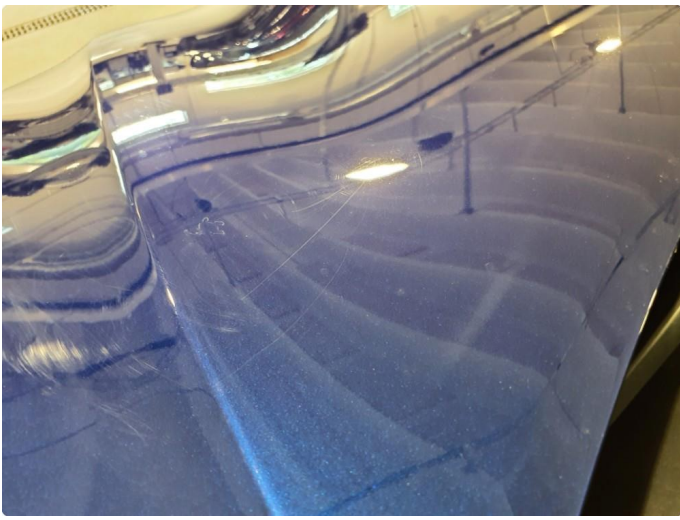
1.1 Noen riper og steinsprut

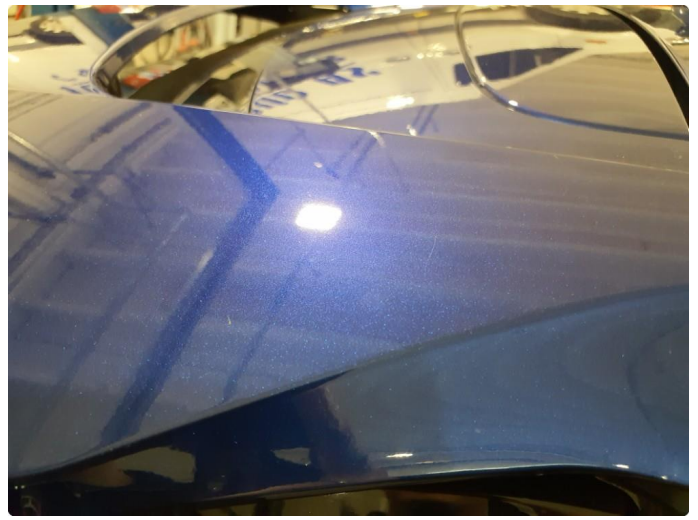
1.1 Noen riper og steinsprut

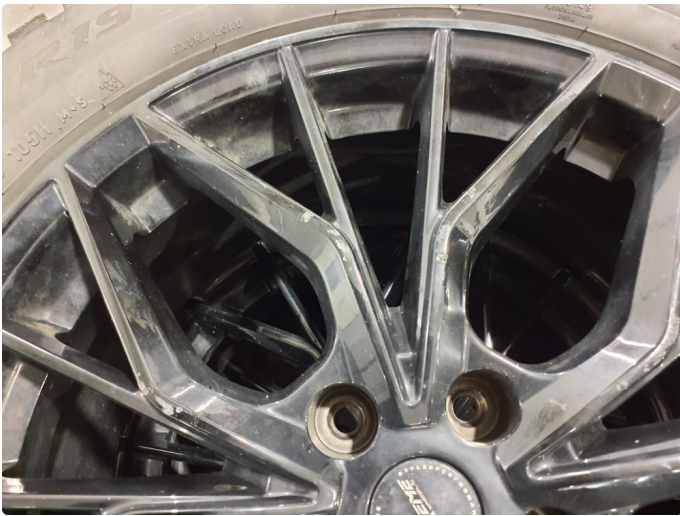
1.2 Kant kjørt
