**SUBARU TREZIA 90 HK AUTOMAT**
**TESTDATO: 04.02.2025**
**KODE: 1630413**

<b>JD60277</b>

NBF Tilstandsrapport er utarbeidet av Norges Bilbransjeforbund og Forbrukerrådet.

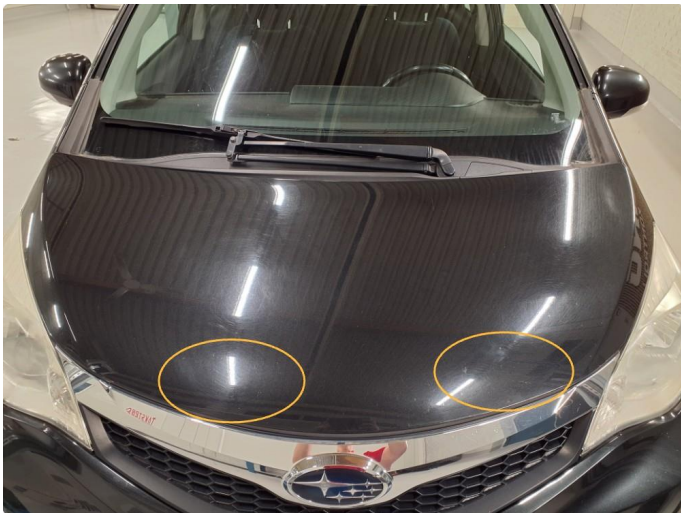
1.2 Steinsprut

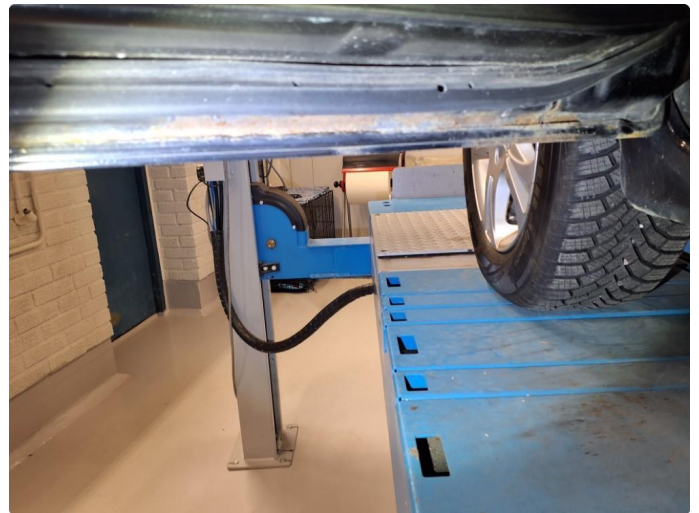
1.3 Rust i fals

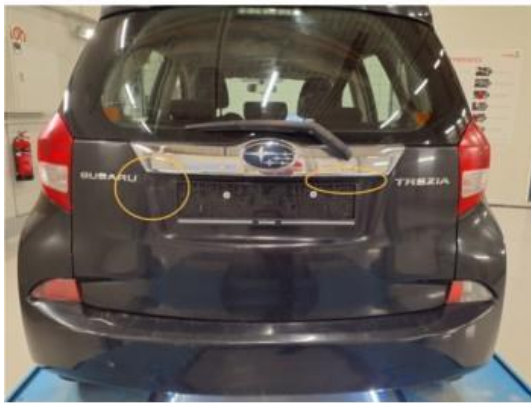
1.4 Rust/korrosjon

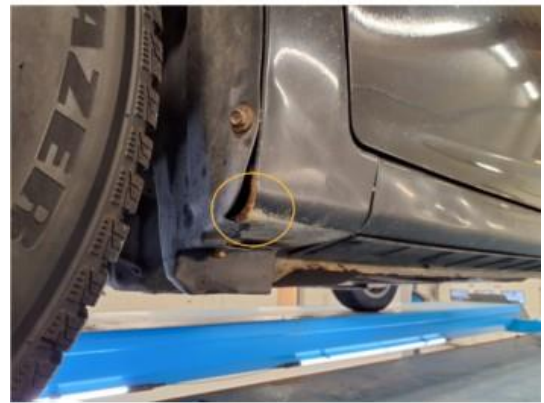
1.5 Rust

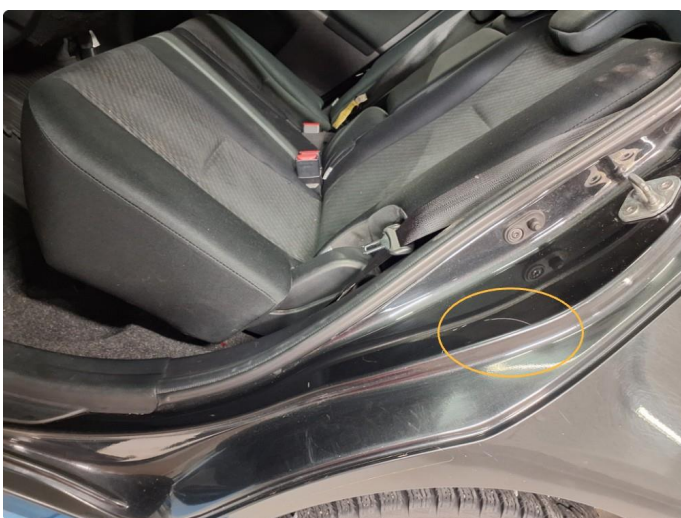
1.6 Ripe(r)

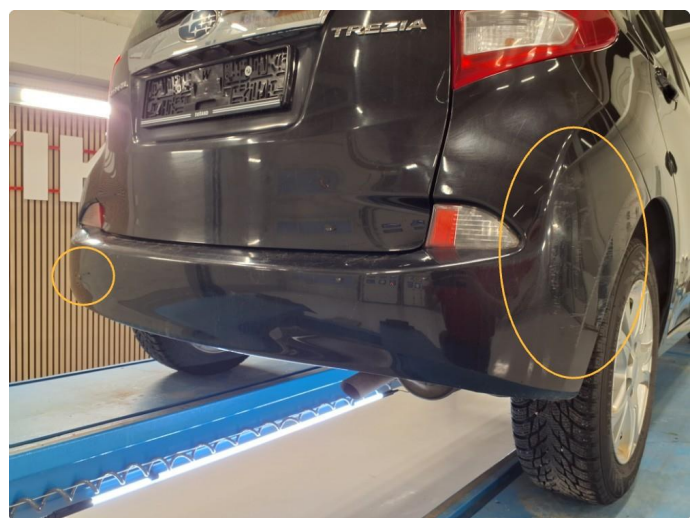
1.7 Bulk

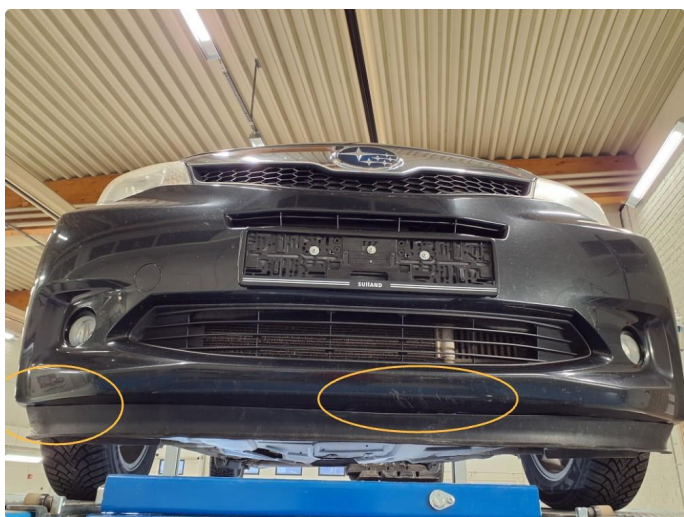
1.8 Ripe(r)

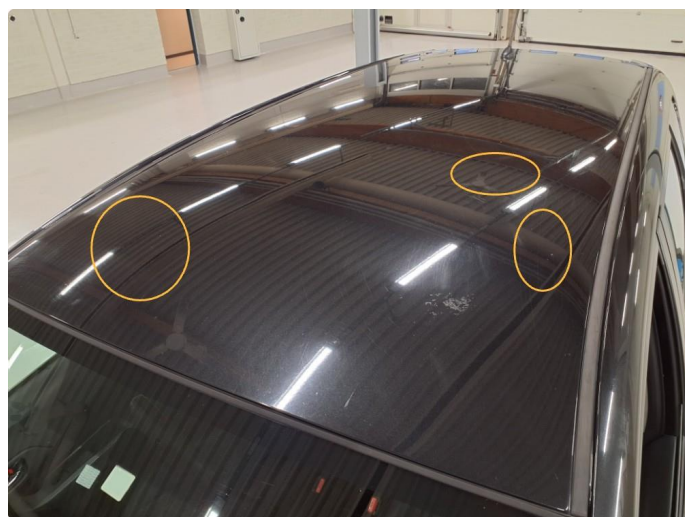
1.9 Steinsprut

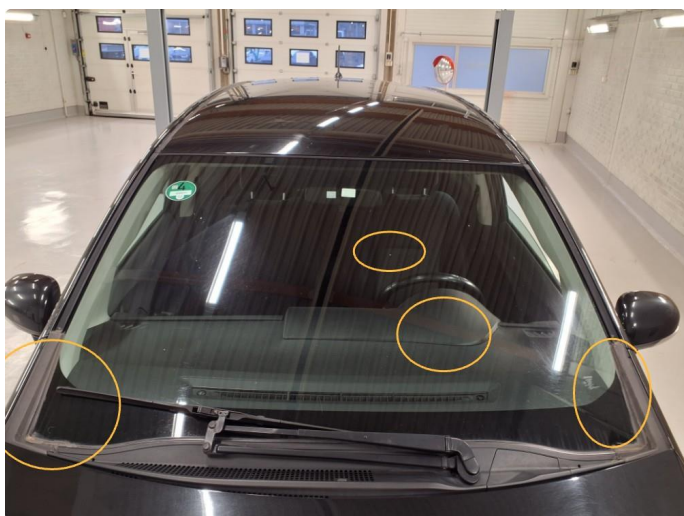
1.10 Steinsprut

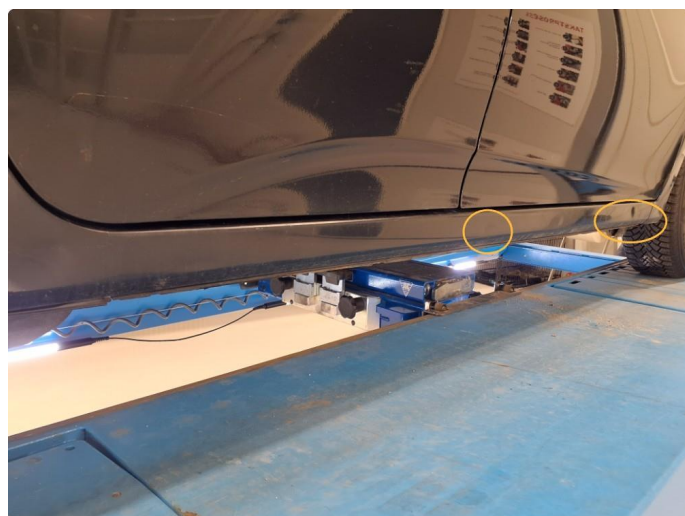
1.11 Bulk

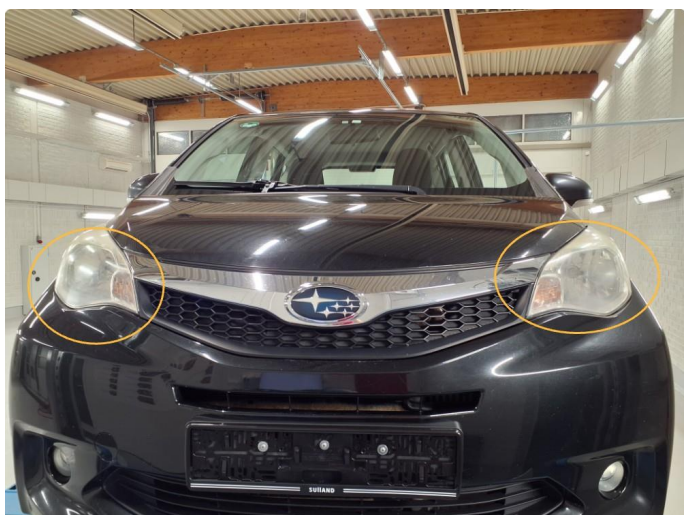
2.1 Matte glass

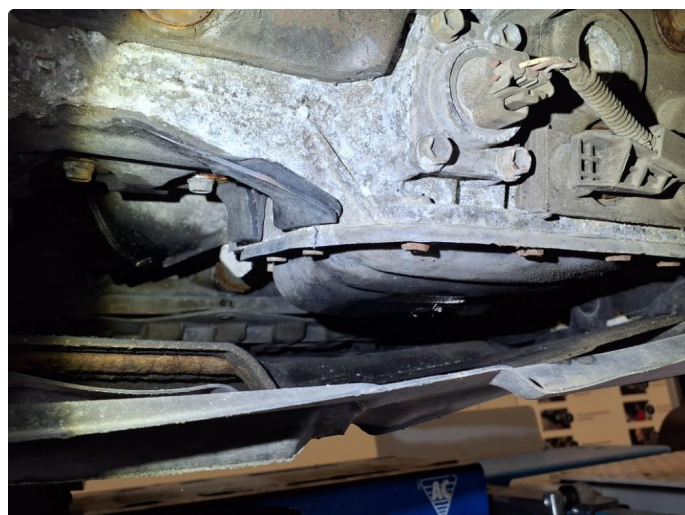
3.1 Oljelekkasje fra motor

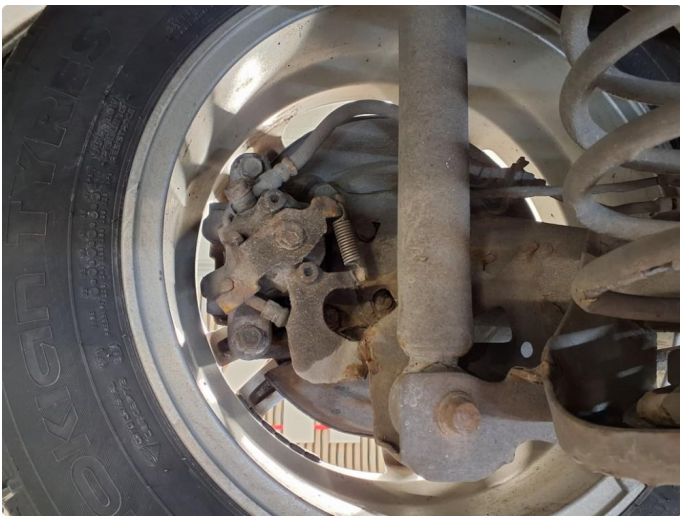
4.1 Caliper
