FORD KUGA 2WD

TESTDATO: 26.05.2025

AS66390

NBF Tilstandsrapport er utarbeidet av Norges Bilbransjeforbund og Forbrukerrådet.

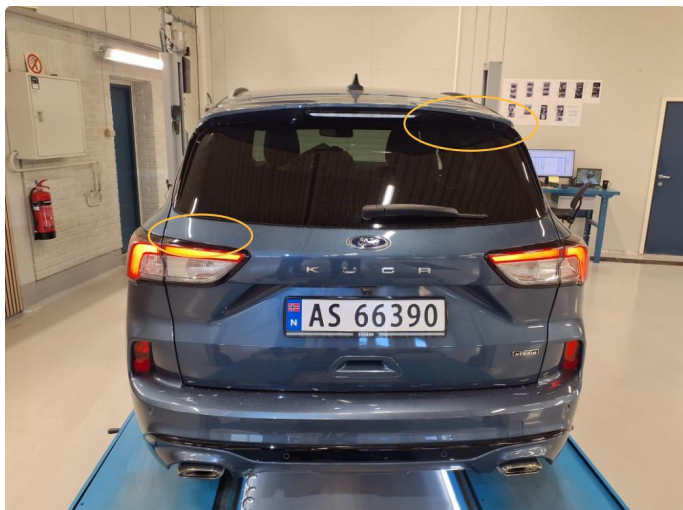
| Punkt | Beskrivelse | Plassering |
|---|---|---|
| 1.1 Bakluke | ripe(r) | |

1.1 Ripe(r)

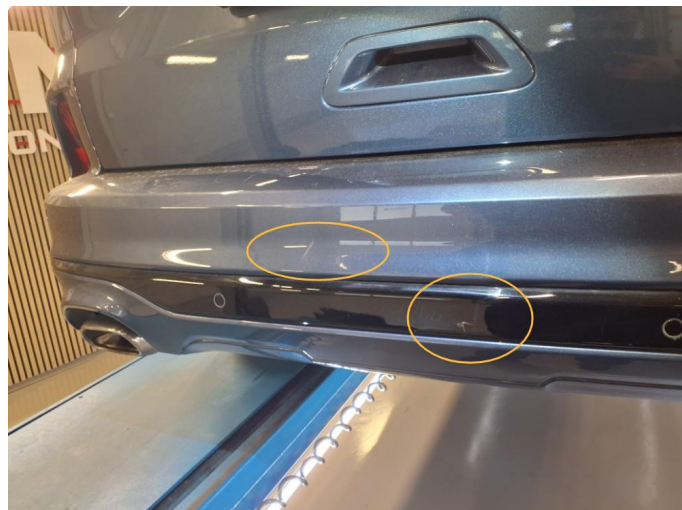
| Punkt | Beskrivelse | Plassering |
|---|---|---|
| 1.2 Støtfanger | ripe(r) | bak |

1.2 Ripe(r)

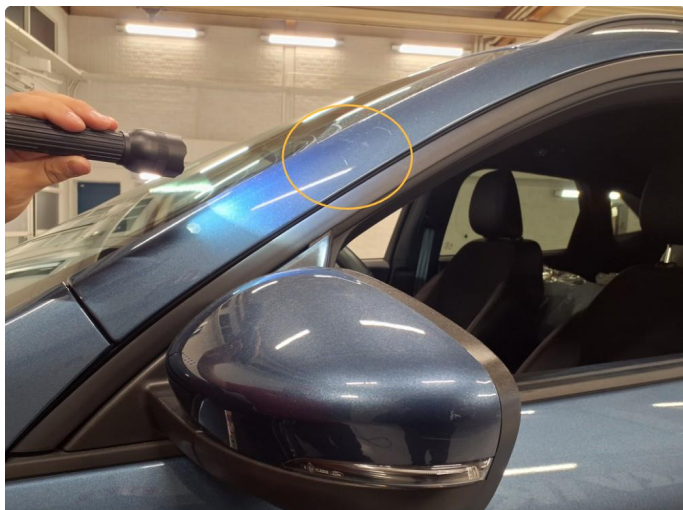
| Punkt | Beskrivelse | Plassering |
|---|---|---|
| 1.3 Stolpe | ripe | venstre |

1.3 Ripe

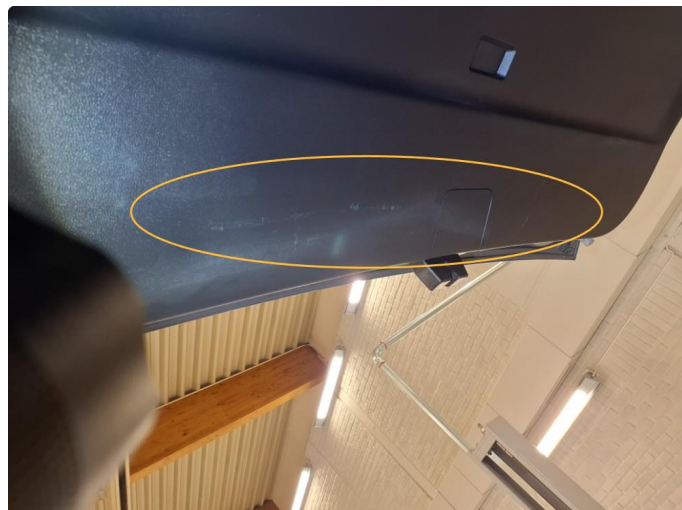
| Punkt | Beskrivelse | Plassering |
|---|---|---|
| 2.1 Teppet/bekledning | bruks merker | |

2.1 Bruks merker
