NISSAN NISSAN LEAF 40KWH 2WD

TESTDATO: 09.08.2025

ED73515

NBF Tilstandsrapport er utarbeidet av Norges Bilbransjeforbund og Forbrukerrådet.

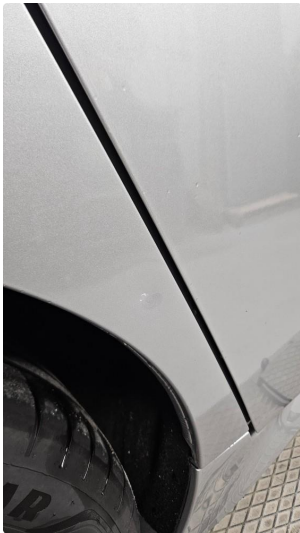
1.1 Noen riper og småbulker

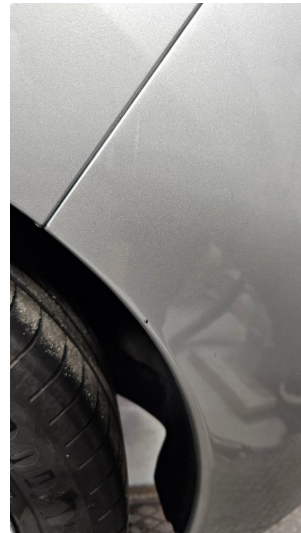
1.1 Noen riper og småbulker

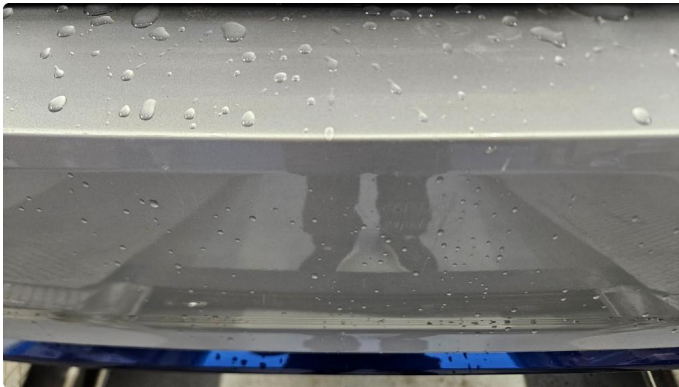
1.1 Noen riper og småbulker

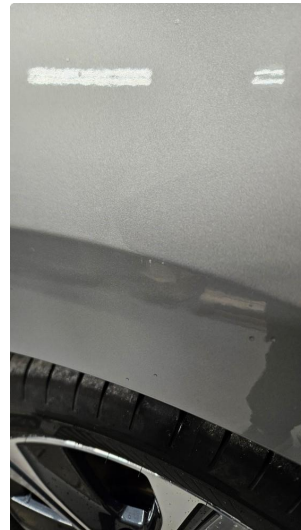
1.1 Noen riper og småbulker

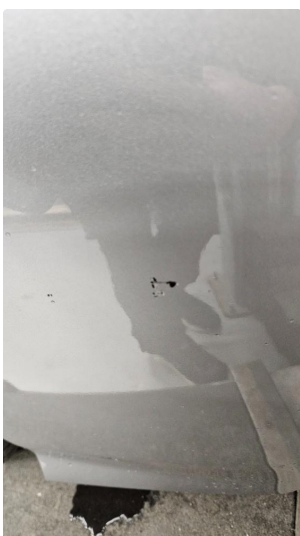
1.1 Noen riper og småbulker

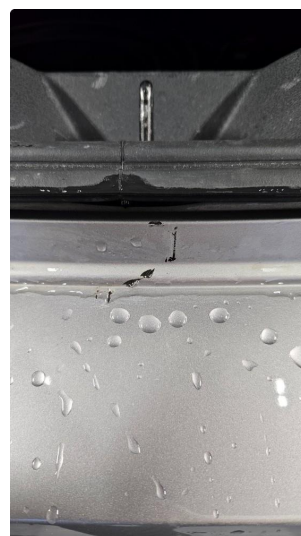
1.1 Noen riper og småbulker

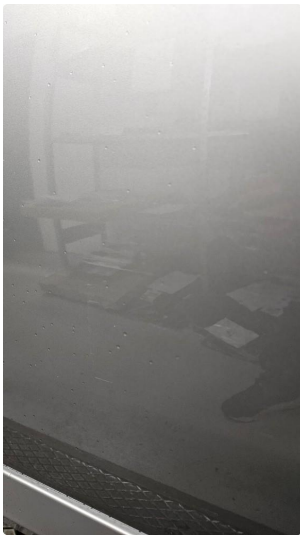
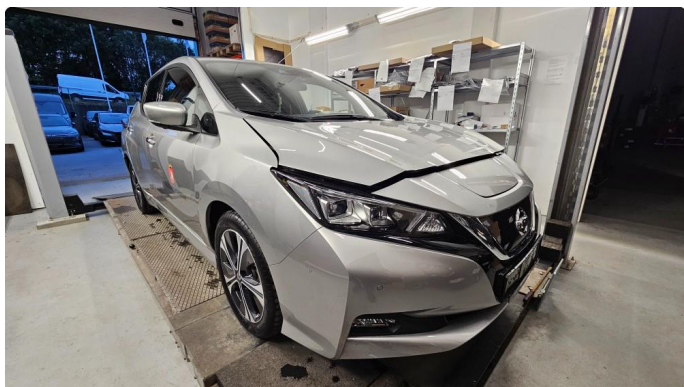
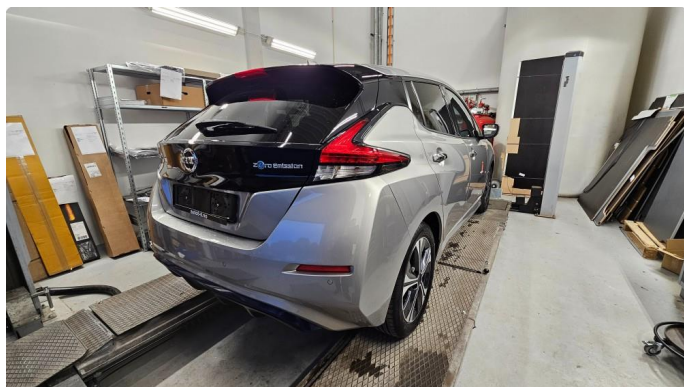
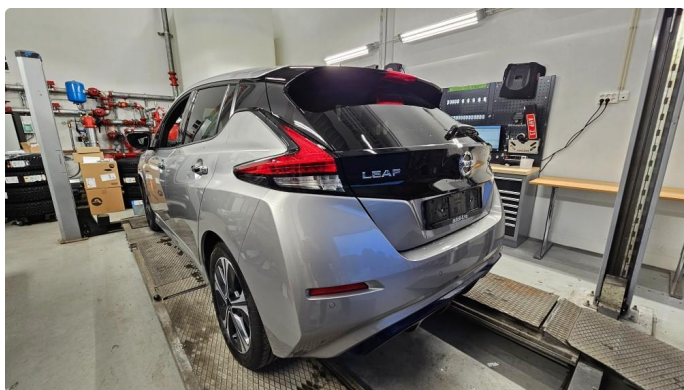
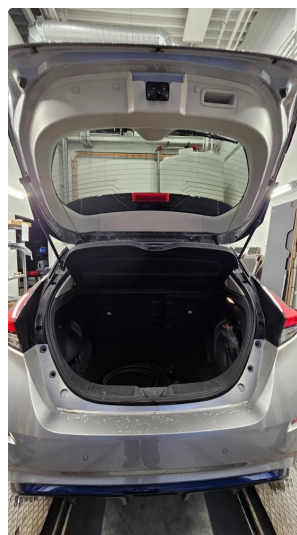
## 1.1 Noen riper og småbulker
