FORD KUGA 2WD

TESTDATO: 16.01.2026

UF93259

NBF Tilstandsrapport er utarbeidet av Norges Bilbransjeforbund og Forbrukerrådet.

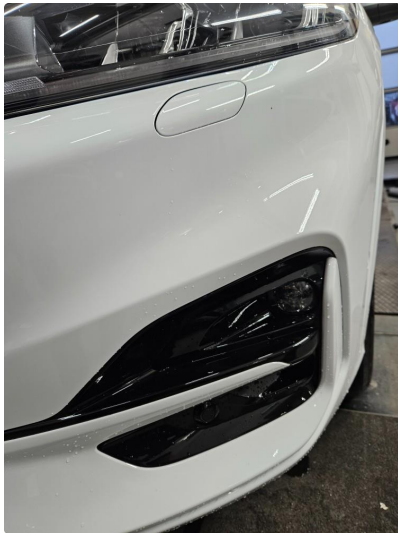
| Punkt | Beskrivelse | Plassering |
|---|---|---|
| 1.1 Lakk | stensprut | |

1.1 Stensprut

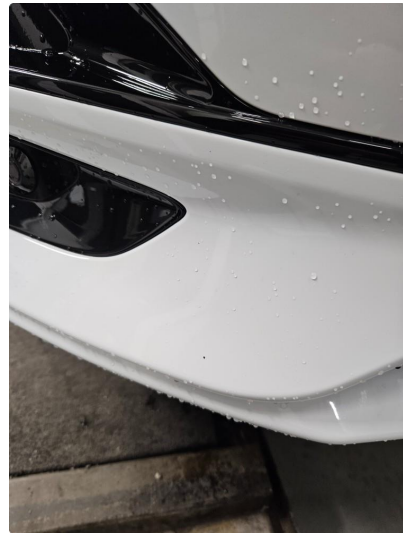
1.1 Stensprut

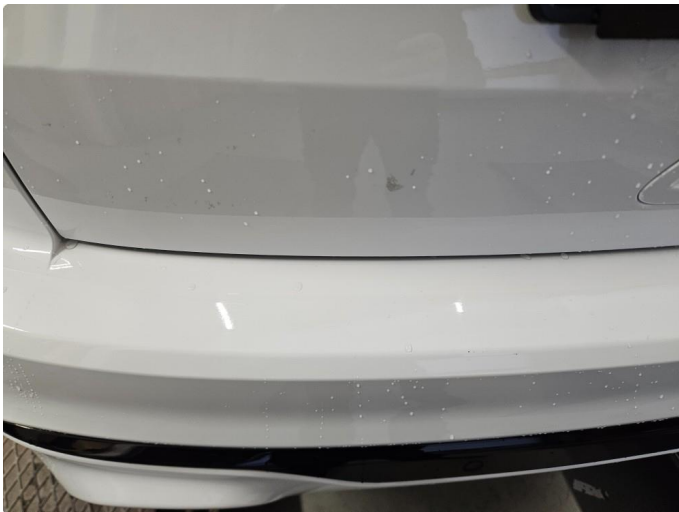
1.1 Stensprut

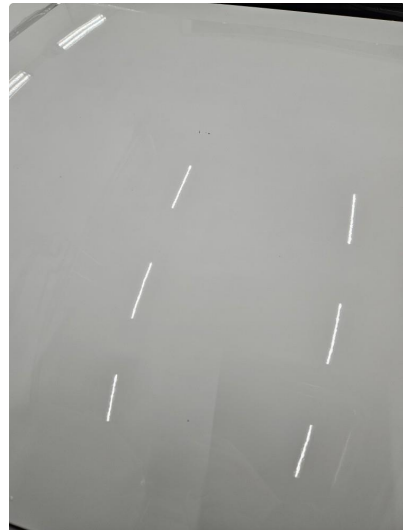
1.1 Stensprut

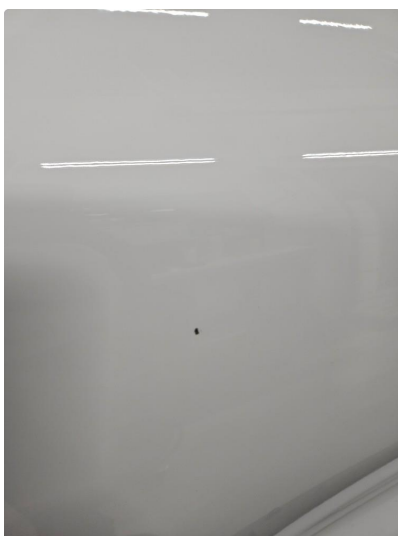
1.1 Stensprut

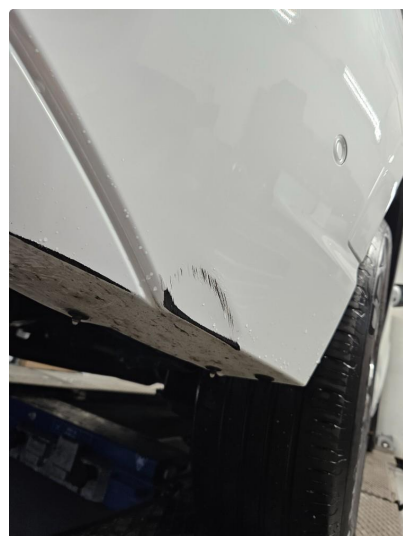
| Punkt | Beskrivelse | Plassering |
|---|---|---|
| 1.2 Støtfanger | skade | høyre bak |

1.2 Skade
