HYUNDAI IONIQ5 4WD

TESTDATO: 13.01.2026

ED77066

NBF Tilstandsrapport er utarbeidet av Norges Bilbransjeforbund og Forbrukerrådet.

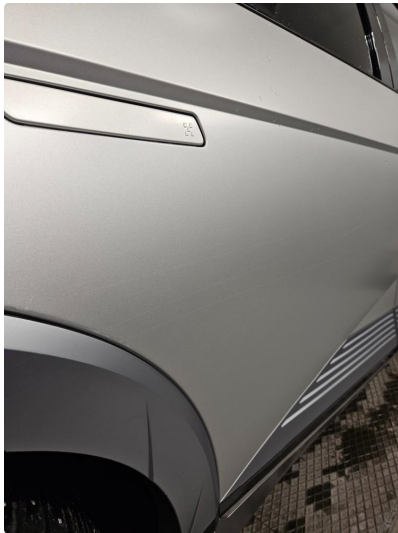
1.1 Noen riper og småbulker

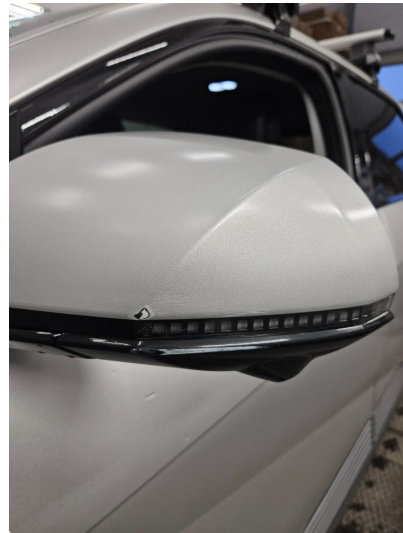
1.1 Noen riper og småbulker

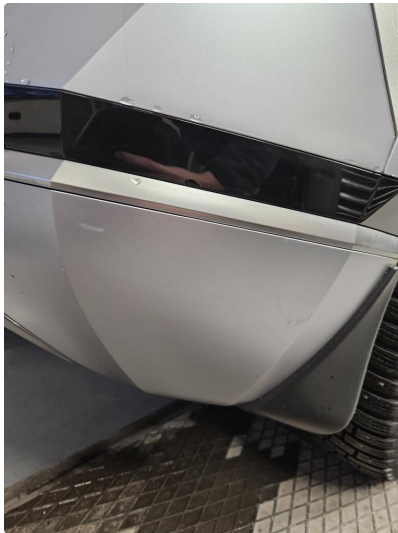
1.1 Noen riper og småbulker

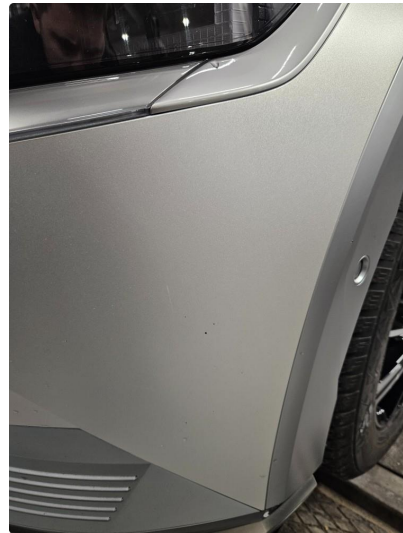
1.1 Noen riper og småbulker

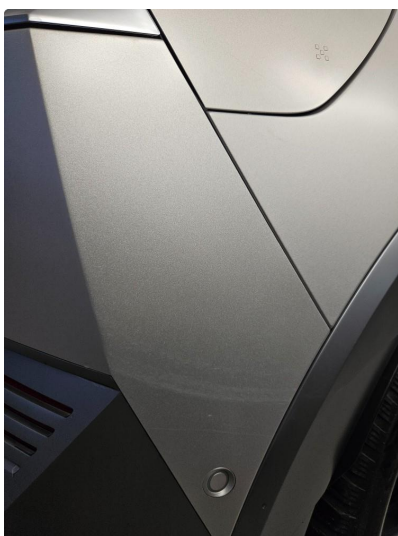
1.1 Noen riper og småbulker

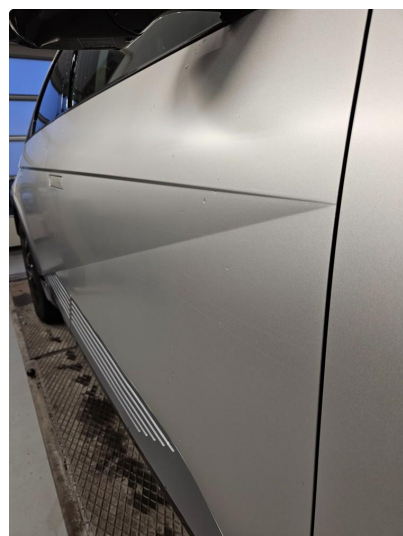
1.1 Noen riper og småbulker

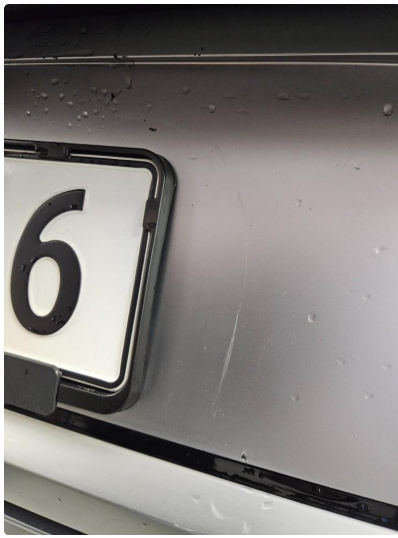
1.1 Noen riper og småbulker

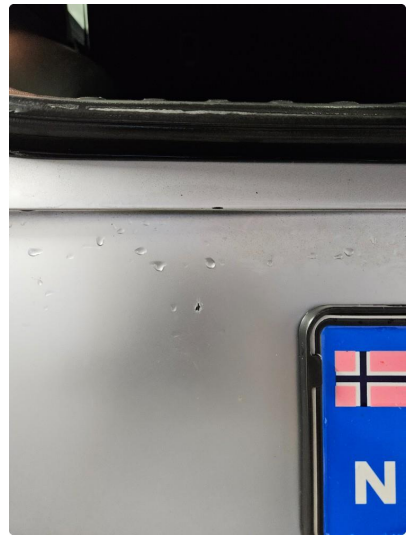
1.1 Noen riper og småbulker
