NISSAN NISSAN LEAF 40KWH 2WD

TESTDATO: 16.01.2026

NBF Tilstandsrapport er utarbeidet av Norges Bilbransjeforbund og Forbrukerrådet.

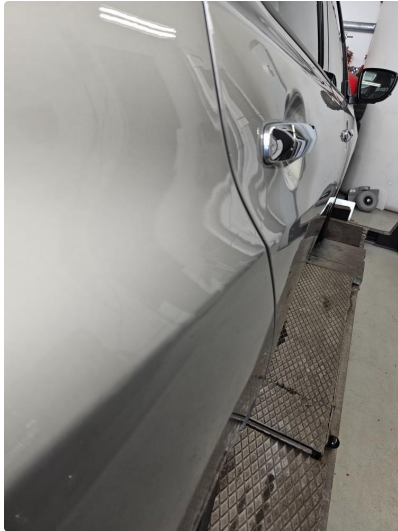
| Punkt | | Beskrivelse | Plassering |
|---|---|---|---|
| 1.1 | Lakk | noen riper og småbulker | |

1.1 Noen riper og småbulker

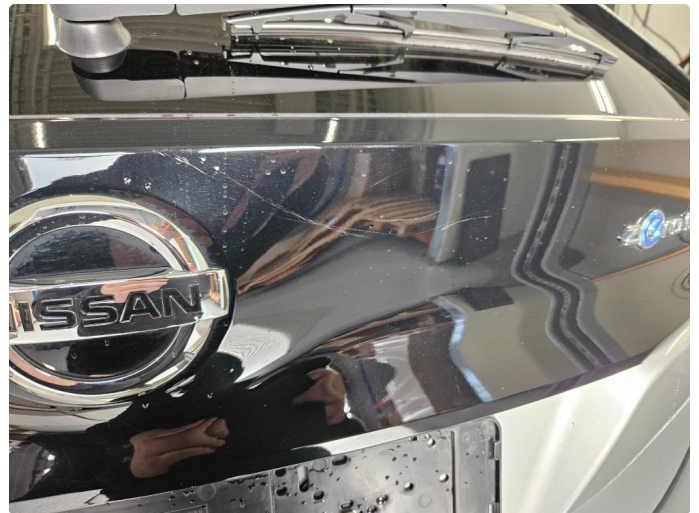
1.1 Noen riper og småbulker

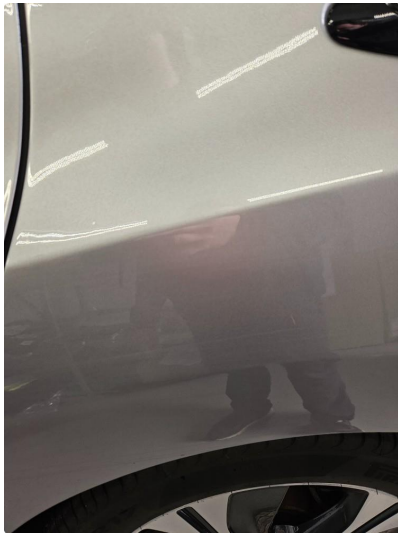
1.1 Noen riper og småbulker

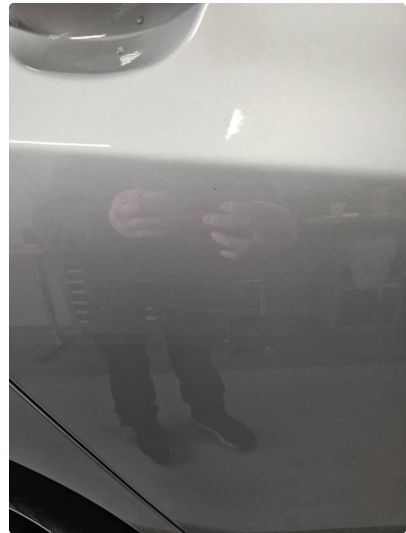
1.1 Noen riper og småbulker

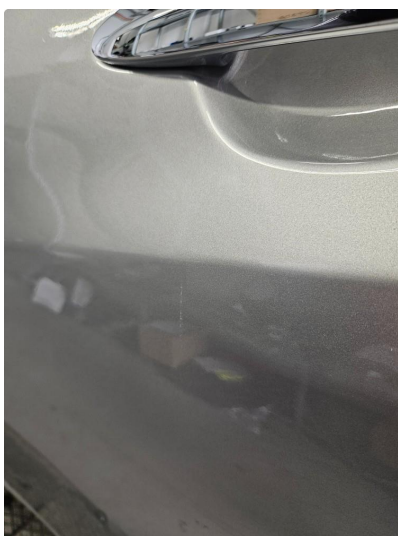
1.1 Noen riper og småbulker

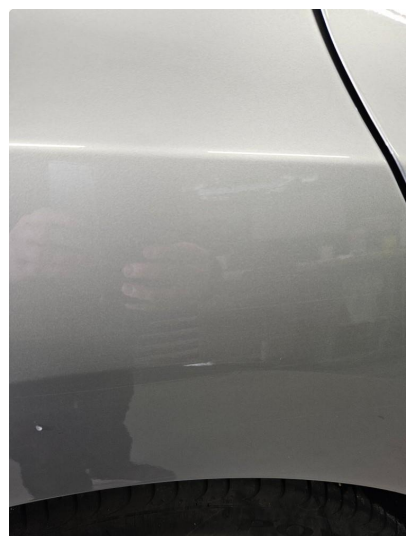
1.1 Noen riper og småbulker
