FORD PUMA 2WD

TESTDATO: 09.12.2025

UF93750

NBF Tilstandsrapport er utarbeidet av Norges Bilbransjeforbund og Forbrukerrådet.

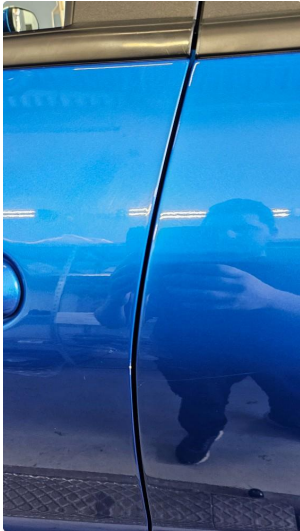
| Punkt | | Beskrivelse | Plassering |
|---|---|---|---|
| 1.1 | Lakk | noen riper og bruksmerker | |

1.1 Noen riper og bruksmerker

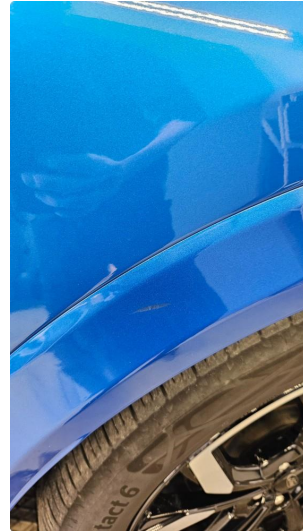
1.1 Noen riper og bruksmerker

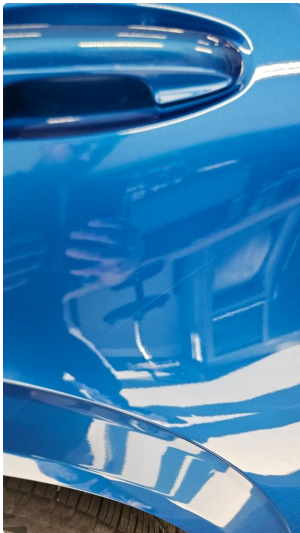
1.1 Noen riper og bruksmerker

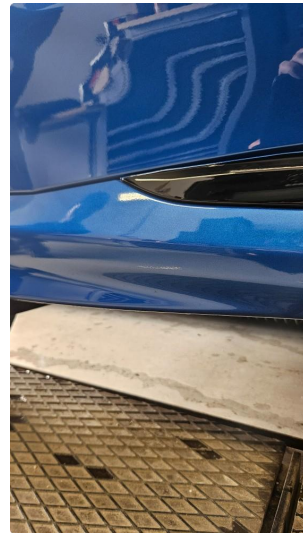
| Punkt | | Beskrivelse | Plassering |
|---|---|---|---|
| 1.3 | Dører | riper | høyre - foran |

1.3 Riper

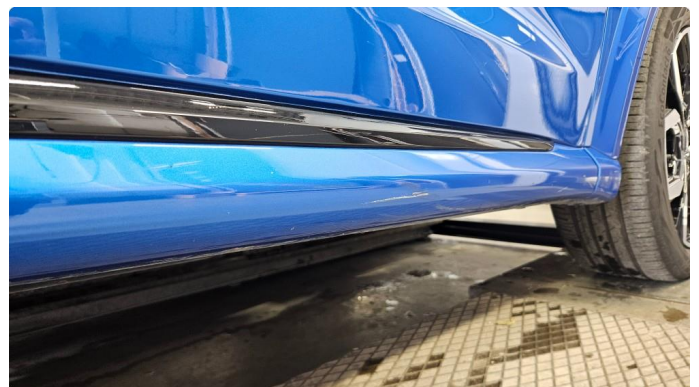
1.3 Riper
