**NISSAN NISSAN LEAF 40KWH 2WD**
**TESTDATO: 16.01.2026**
**KODE: 1879621**

**EC21511**

NBF Tilstandsrapport er utarbeidet av Norges Bilbransjeforbund og Forbrukerrådet.

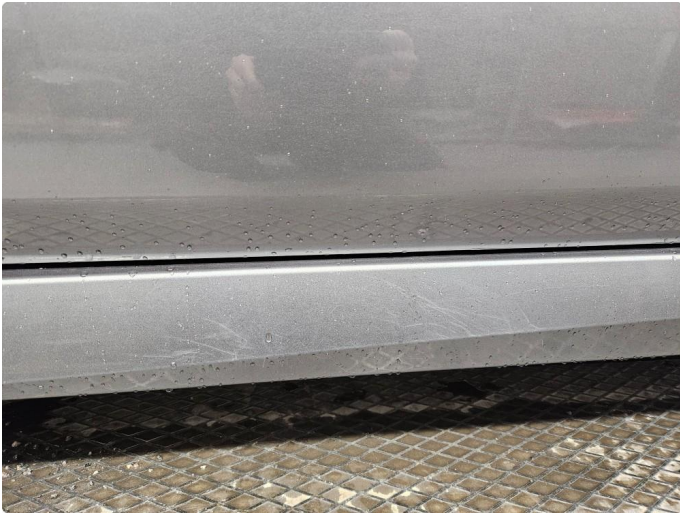
1.1 Noen riper og småbulker

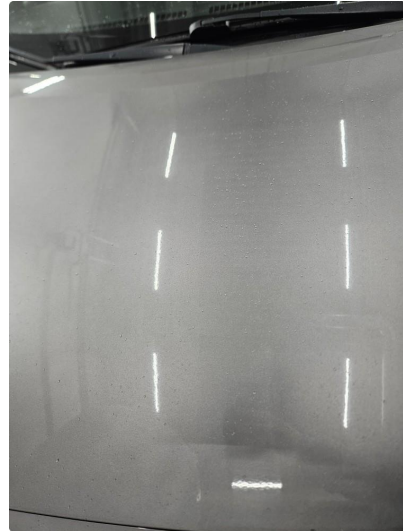
1.1 Noen riper og småbulker

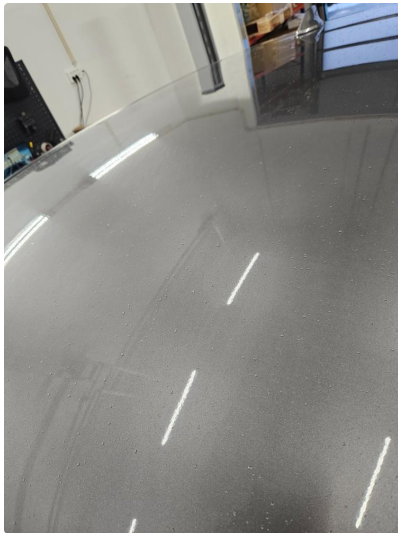
1.1 Noen riper og småbulker

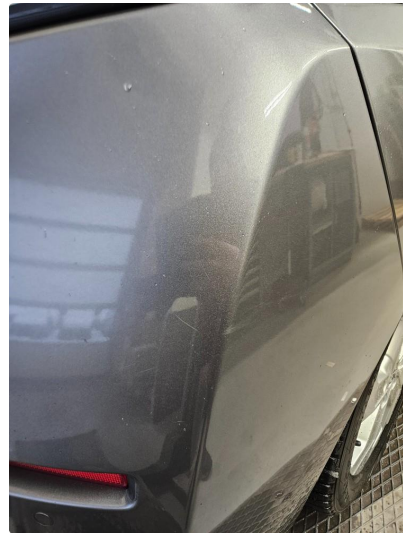
1.1 Noen riper og småbulker

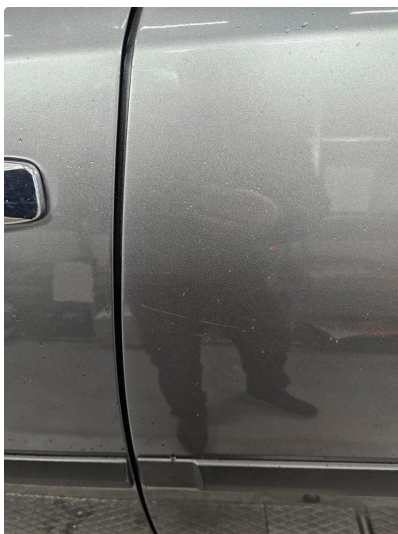
1.1 Noen riper og småbulker

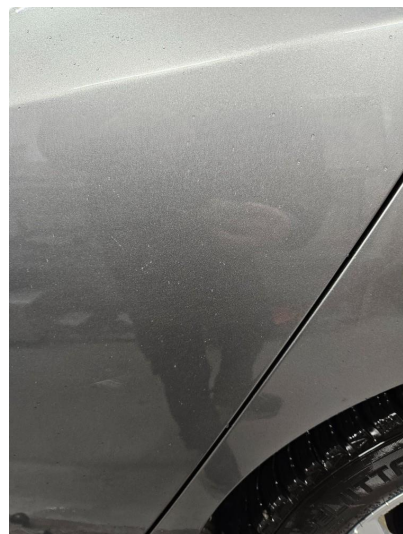
1.1 Noen riper og småbulker
