NISSAN NISSAN NV400 180 HK MANUELL 2WD

TESTDATO: 09.08.2025

YF18022

CHASSISNR: VNVM1000767650162

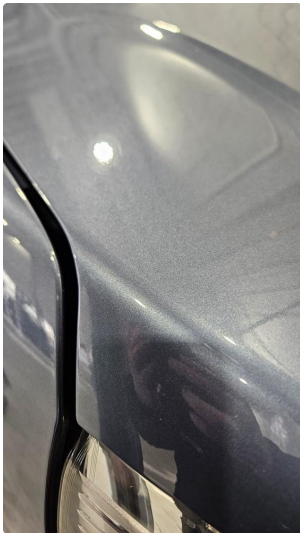
| Punkt | | Beskrivelse | Plassering |
|---|---|---|---|
| 1.1 | Lakk | generelt mye bruksslitasje | |

1.1 Generelt mye bruksslitasje

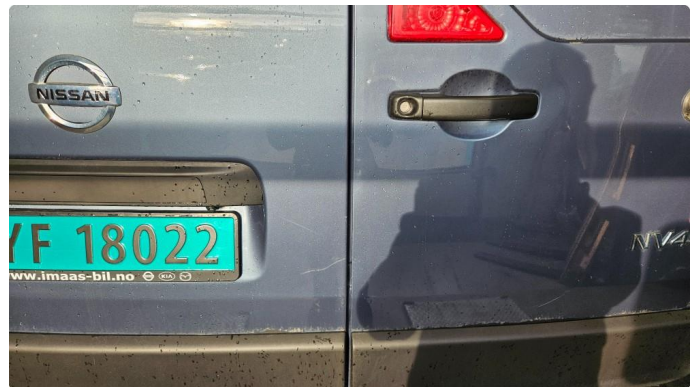
1.1 Generelt mye bruksslitasje

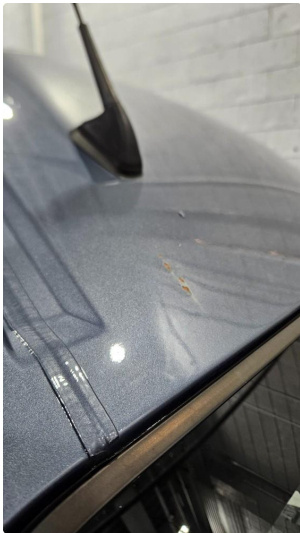
| Punkt | | Beskrivelse | Plassering |
|---|---|---|---|
| 1.2 | Tak | bulk med lakkskade | |

1.2 Bulk med lakkskade
