NISSAN NISSAN LEAF 40KWH 2WD

TESTDATO: 16.01.2026

EE61497

## OPPSUMMERT STATUS PÅ KJØRETØY

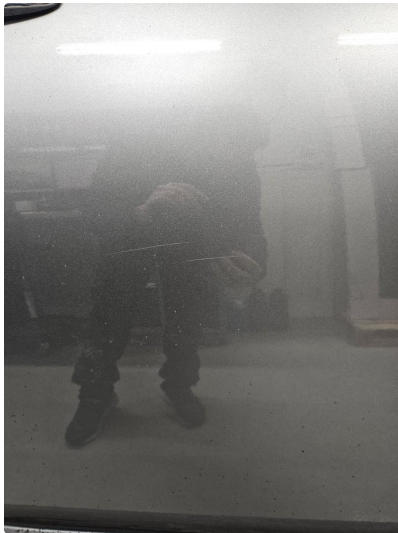
| Punkt | | Beskrivelse | Plassering |
|---|---|---|---|
| 1.1 | Lakk | noen riper og småbulker | |

1.1 Noen riper og småbulker

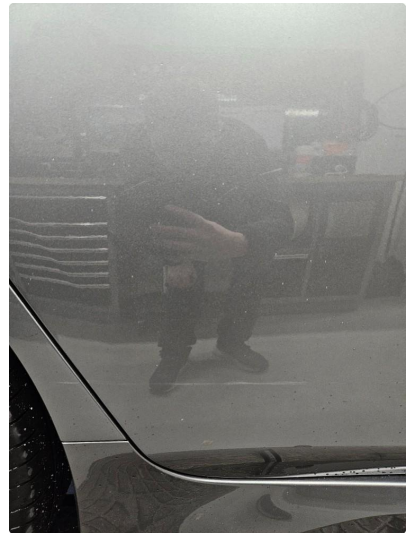
1.1 Noen riper og småbulker

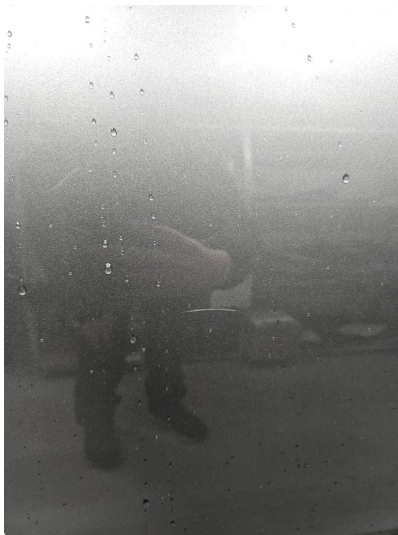
1.1 Noen riper og småbulker

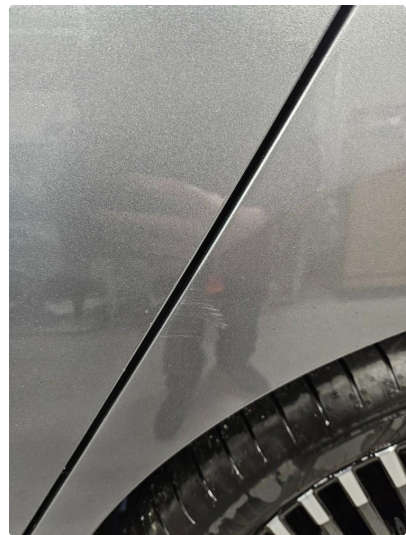
1.1 Noen riper og småbulker

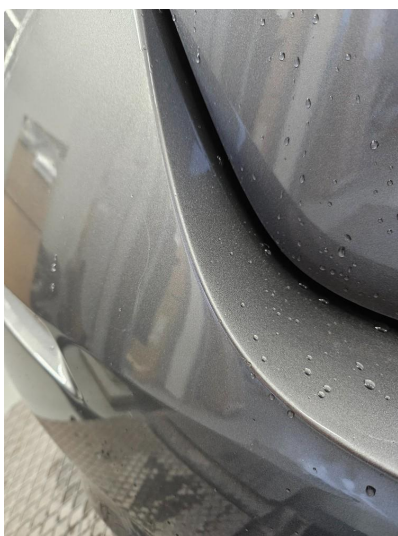
1.1 Noen riper og småbulker

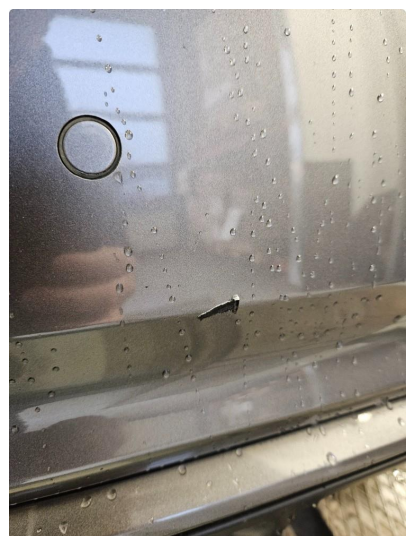
1.1 Noen riper og småbulker

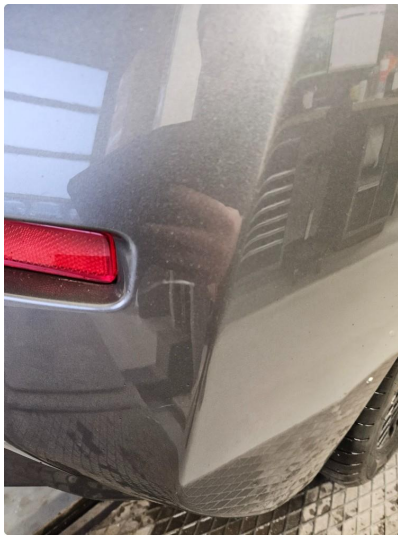
1.1 Noen riper og småbulker

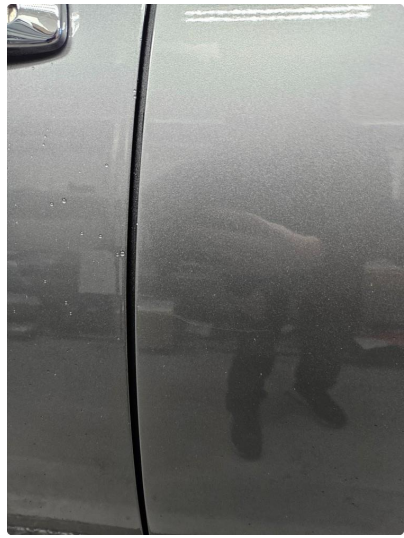
1.1 Noen riper og småbulker
