NISSAN NISSAN LEAF 40KWH 2WD

TESTDATO: 09.08.2025

ED73527

NBF Tilstandsrapport er utarbeidet av Norges Bilbransjeforbund og Forbrukerrådet.

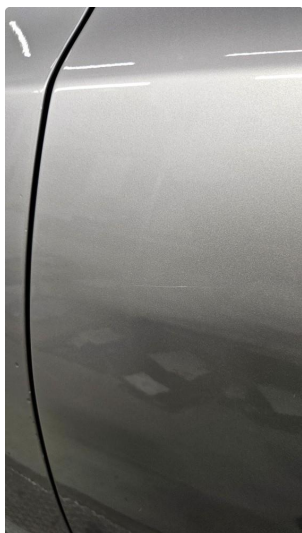
| Punkt | Beskrivelse | Plassering |
|---|---|---|
| 2.1 Lakk | noen riper og småbulker | |

2.1 Noen riper og småbulker

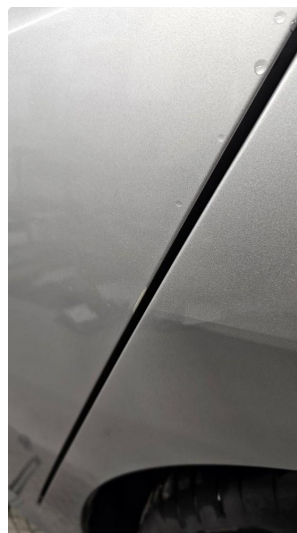
2.1 Noen riper og småbulker

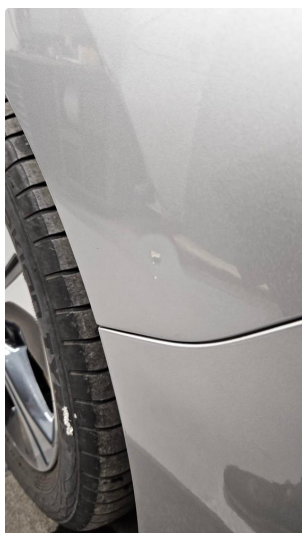
2.1 Noen riper og småbulker
