NISSAN NISSAN LEAF 40KWH 2WD

TESTDATO: 16.01.2026

EF38236

NBF Tilstandsrapport er utarbeidet av Norges Bilbransjeforbund og Forbrukerrådet.

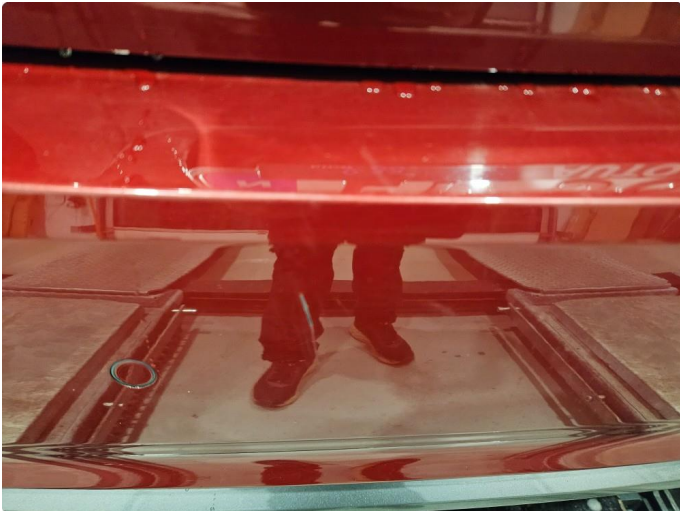
| Punkt | Beskrivelse | Plassering |
|---|---|---|
| 1.1 Lakk | noen riper og småbulker | |

1.1 Noen riper og småbulker

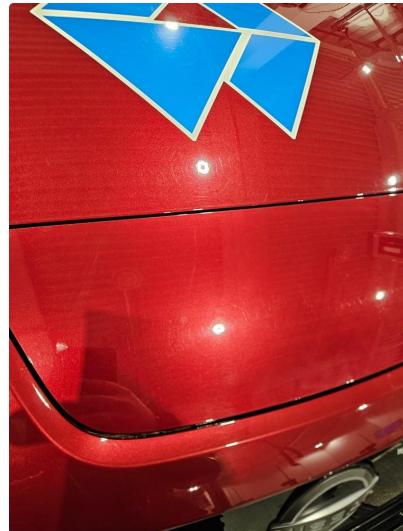
1.1 Noen riper og småbulker

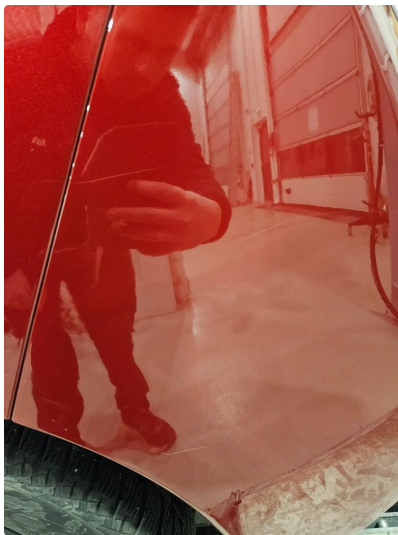
1.1 Noen riper og småbulker

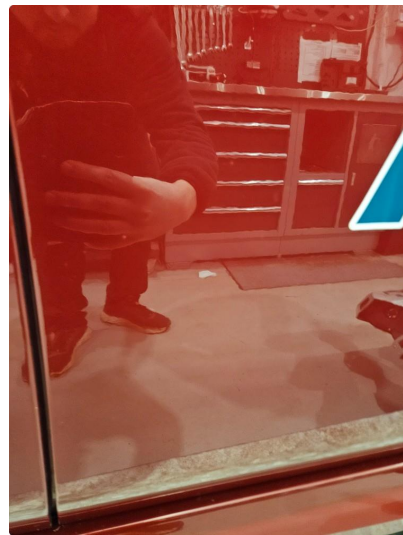
1.1 Noen riper og småbulker

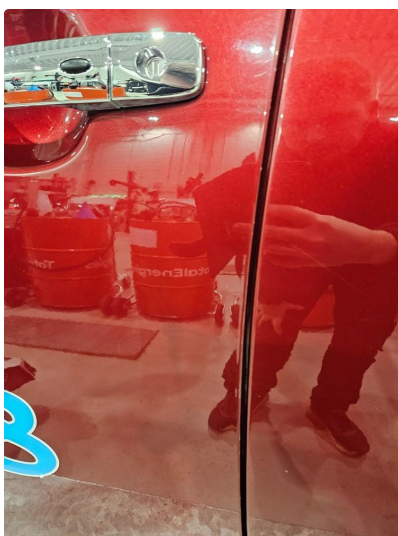
1.1 Noen riper og småbulker

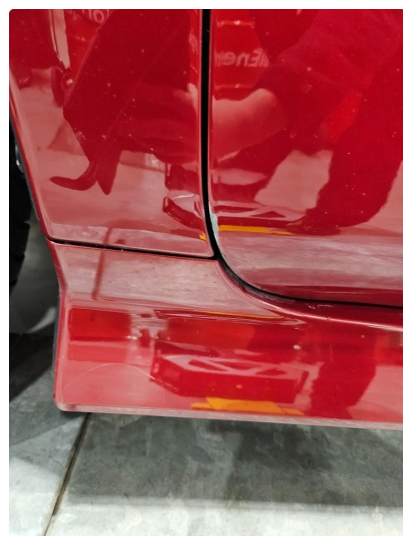
1.1 Noen riper og småbulker

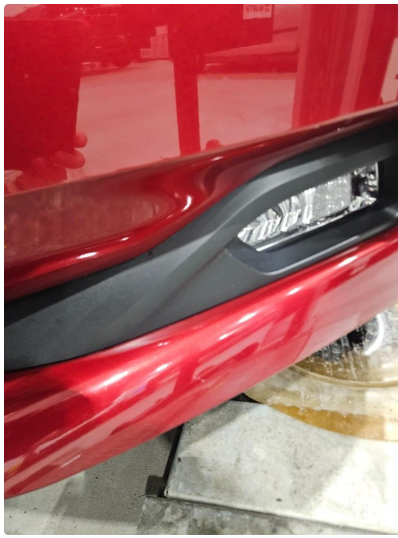
1.1 Noen riper og småbulker

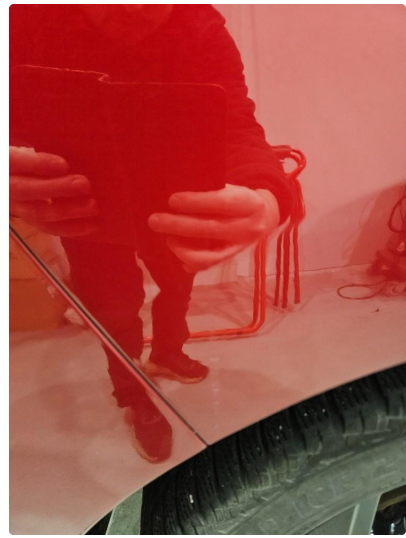
1.1 Noen riper og småbulker
