**HYUNDAI TUCSON,IX35 / TLE 141 HK AUTOMAT 2WD**
**TESTDATO: 11.08.2026**
**KODE: 2012947**

**UF79046**

**153 457 KM**

NBF Tilstandsrapport er utarbeidet av Norges Bilbransjeforbund og Forbrukerrådet.

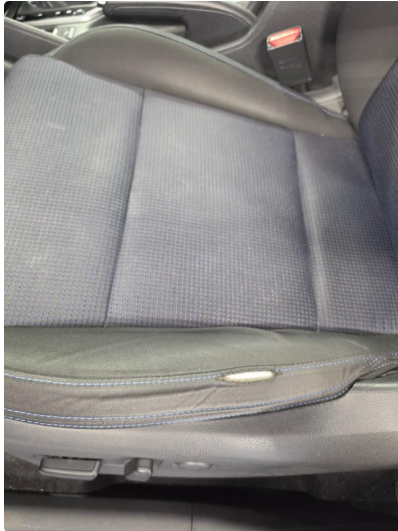
| Punkt | Beskrivelse | Plassering |
|---|---|---|
| 1.1 Seter | skade på setepute | venstre foran |

1.1 Skade på setepute
