MITSUBISHI MITSUBISHI L200 181 HK MANUELL 4WD

CHASSISNR: MMCJJKL20HH012121

Testen er en vurdering av kjøretøyets tilstand på testtidspunktet.

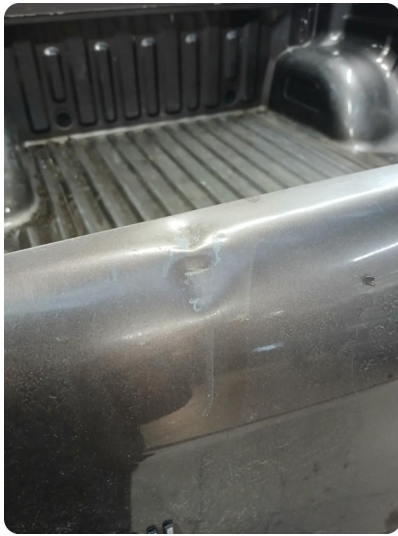
1.2 Bulk med lakkskade

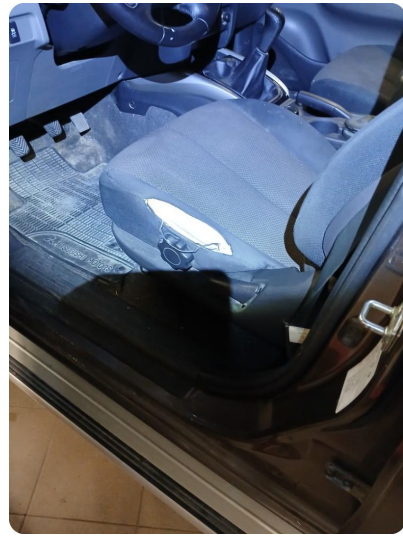
2.1 Skade på setetrekk
