**PEUGEOT 2008 2WD**
**TESTDATO: 31.07.2025**
**KODE: 1789854**

**EC31540**

NBF Tilstandsrapport er utarbeidet av Norges Bilbransjeforbund og Forbrukerrådet.

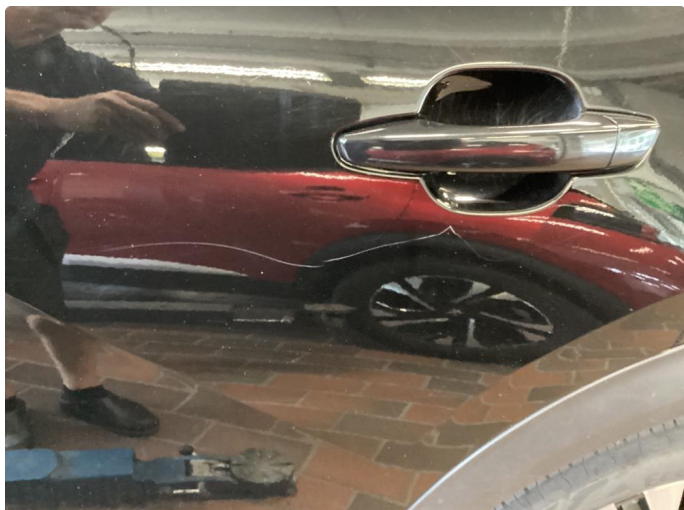
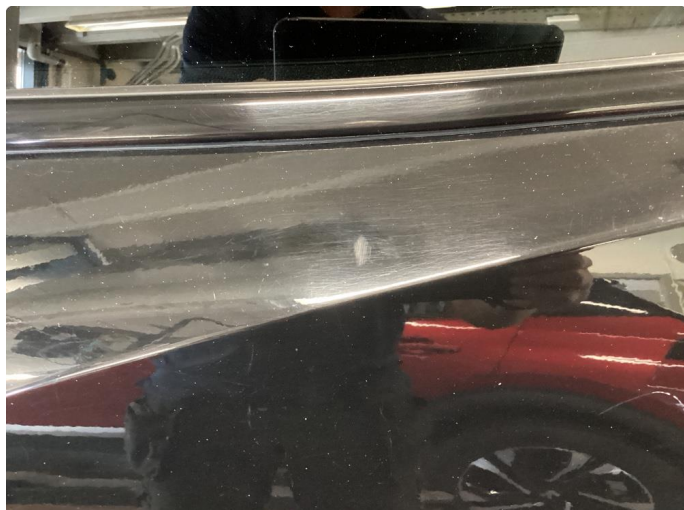
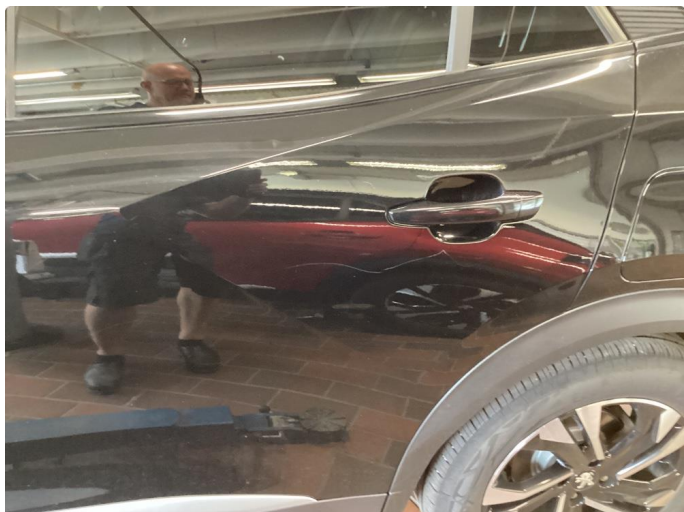
| Punkt | Beskrivelse | Plassering |
|---|---|---|
| 1.1 Dører | bulk med lakkskade | venstre bak |

1.1 Bulk med lakkskade

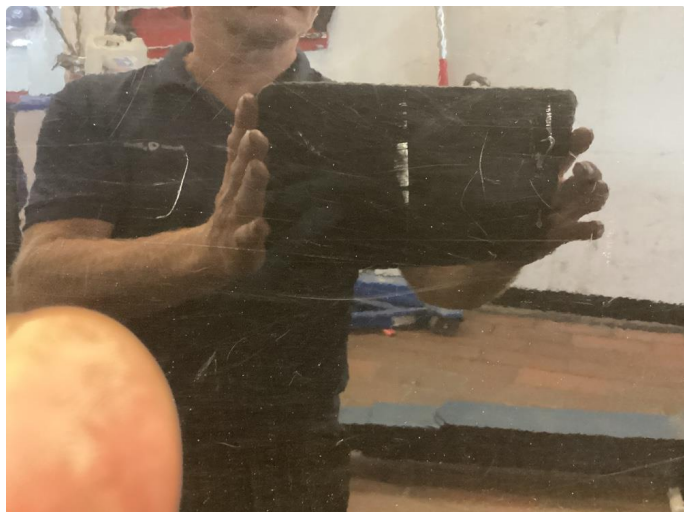
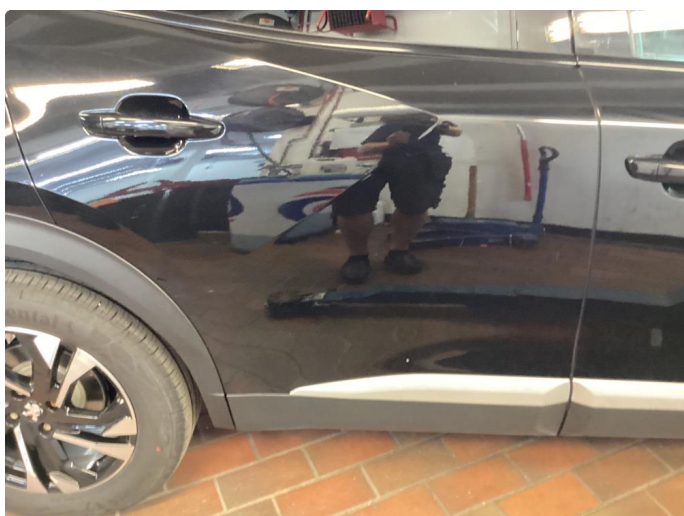
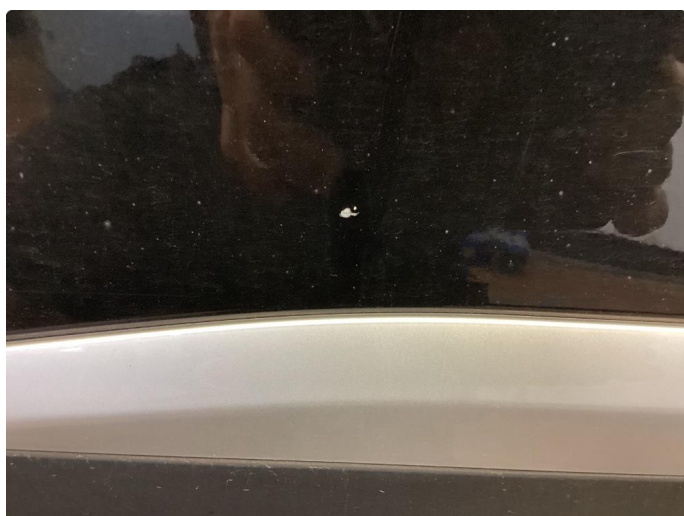
| Punkt | Beskrivelse | Plassering |
|---|---|---|
| 1.2 Dører | noe steinsprut | høyre bak |

1.2 Noe steinsprut

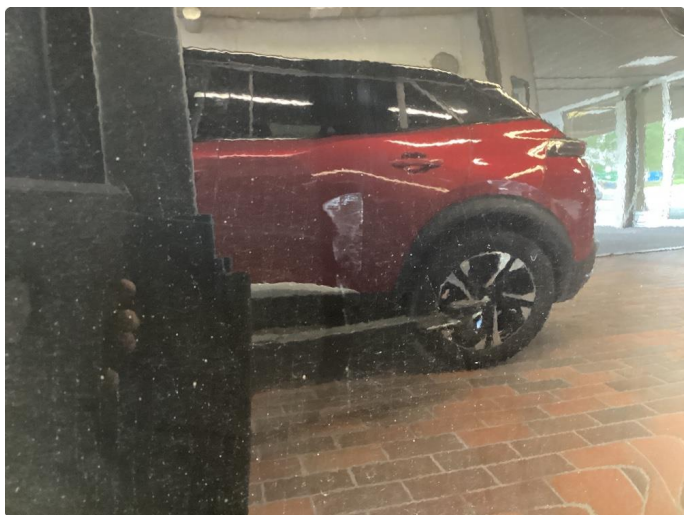
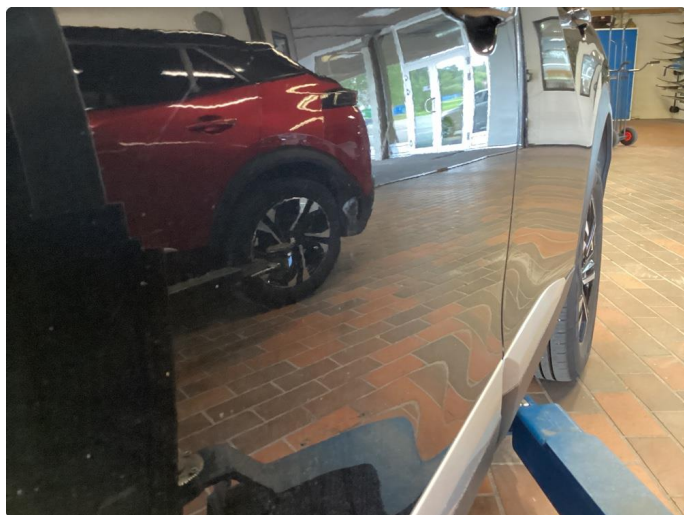
| Punkt | Beskrivelse | Plassering |
|---|---|---|
| 1.3 Dører | bulk | venstre foran |

1.3 Bulk

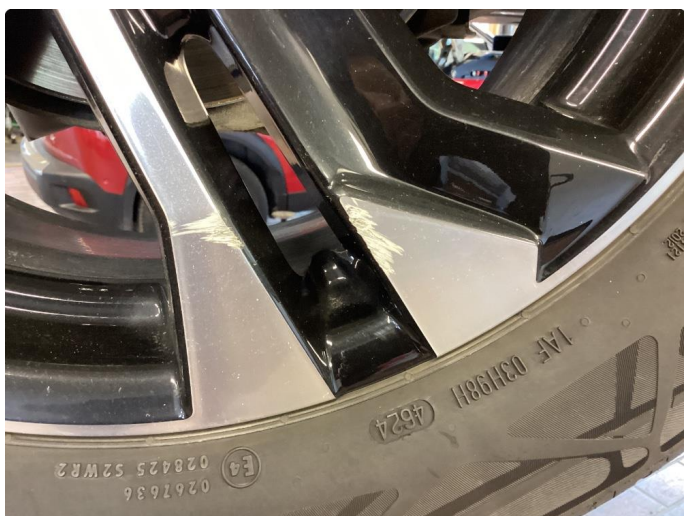
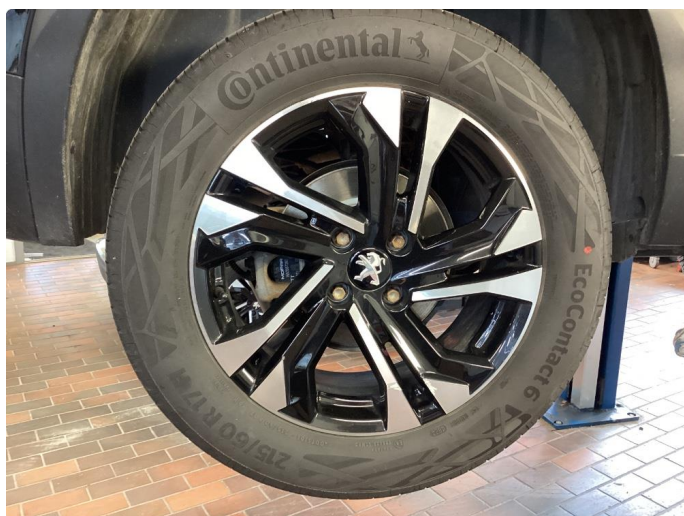
| Punkt | Beskrivelse | Plassering |
|---|---|---|
| 1.4 Dekk/Felger | skade på felg | høyre bak |

1.4 Skade på felg

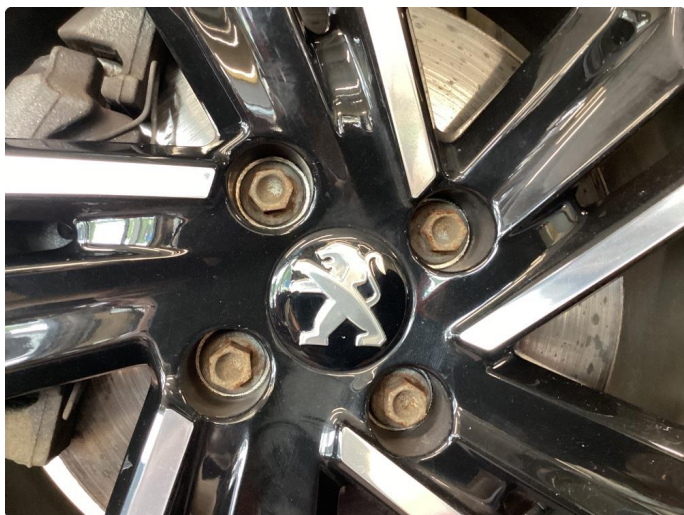
| Punkt | Beskrivelse | Plassering |
|---|---|---|
| 1.5 Dekk/Felger | navkopp mangler | alle |

1.5 Navkopp mangler

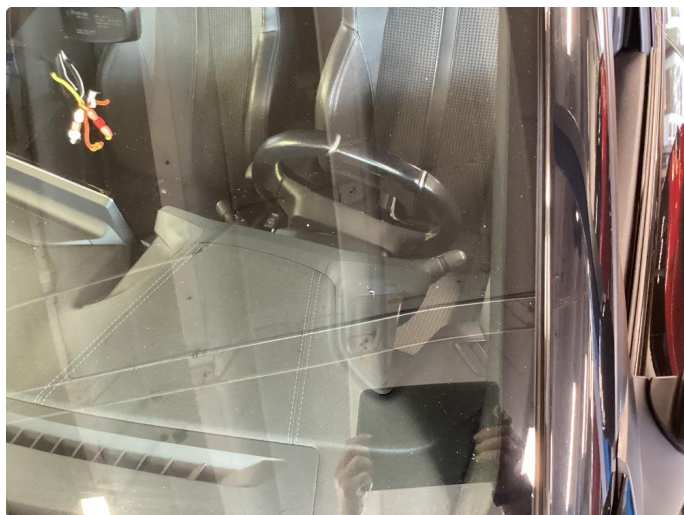
| Punkt | Beskrivelse | Plassering |
|---|---|---|
| 1.6 Frontvindu | steinsprut med sprekk | venstre foran |

1.6 Steinsprut med sprekk

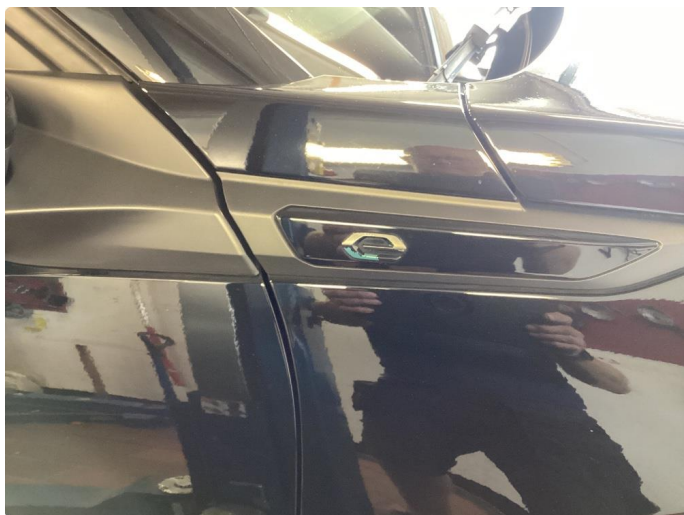
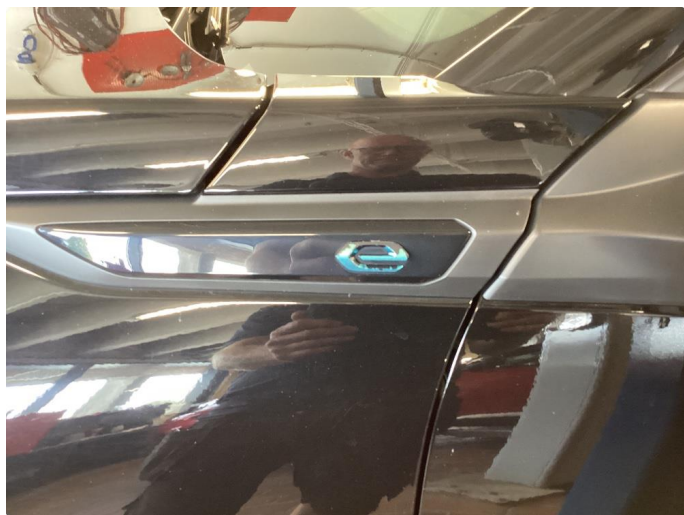
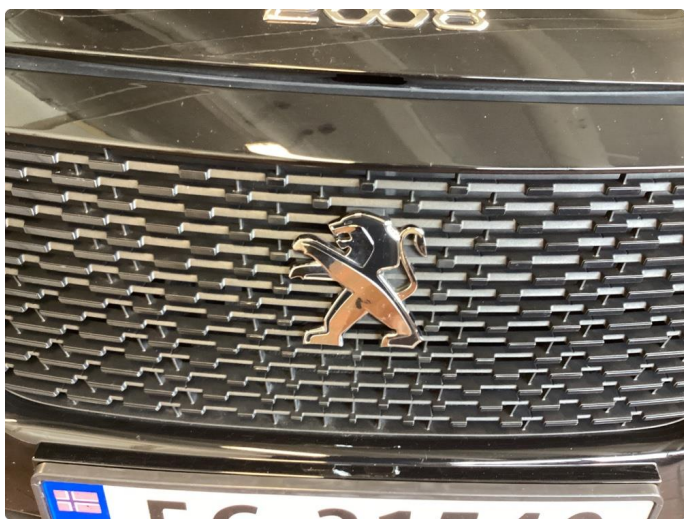
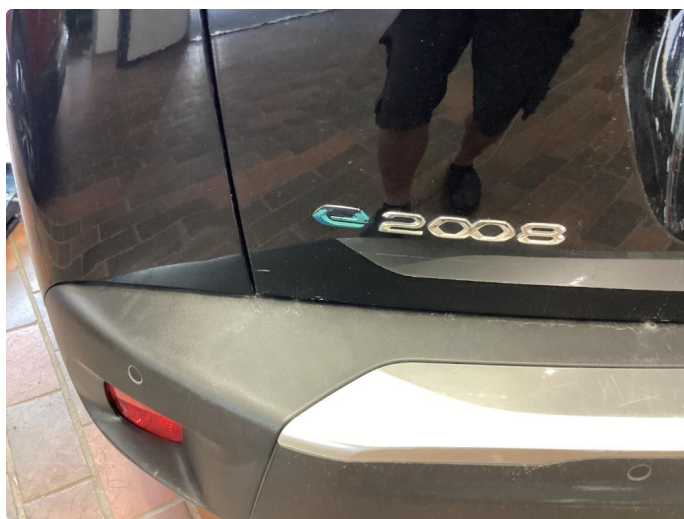
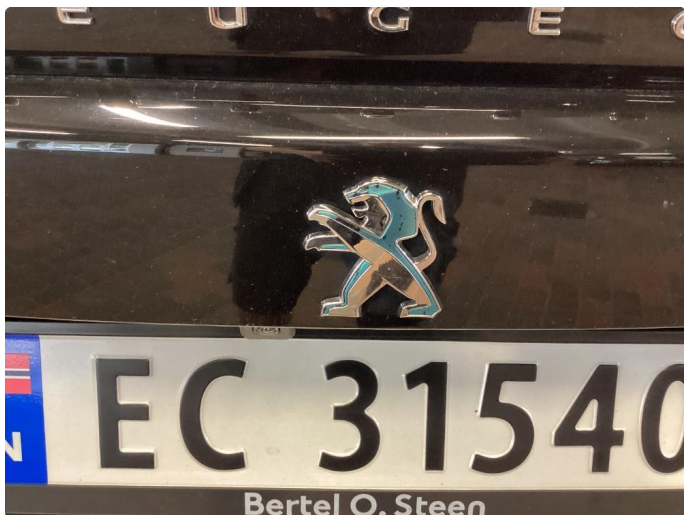
| Punkt | Beskrivelse | Plassering |
|---|---|---|
| 1.7 Alle flater | lakkskade | alle |

1.7 Lakkskade

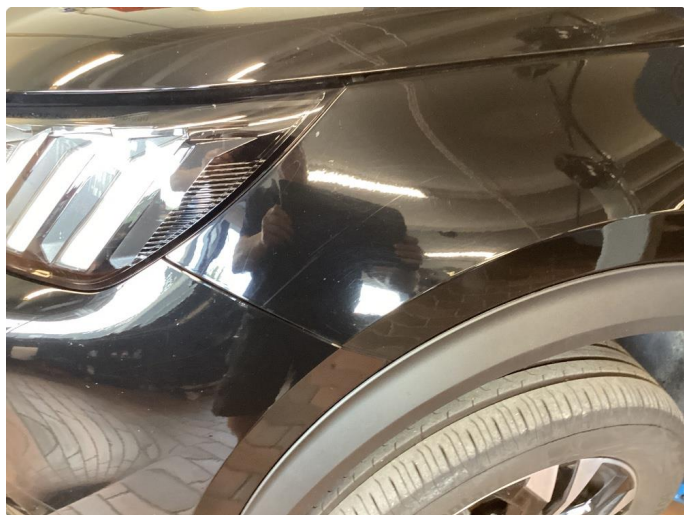
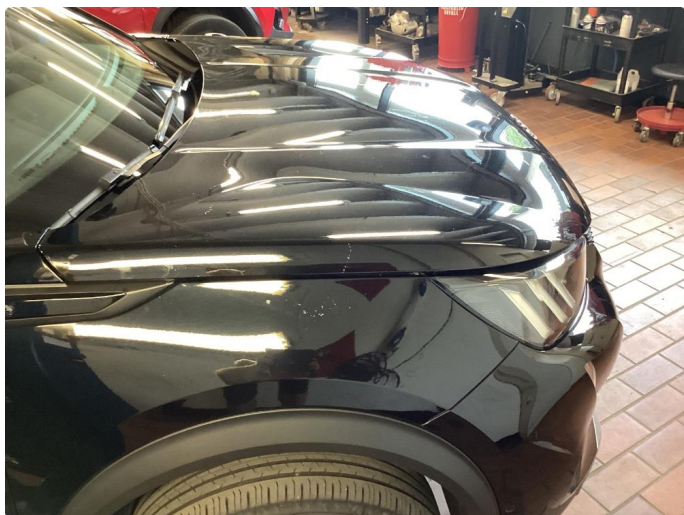
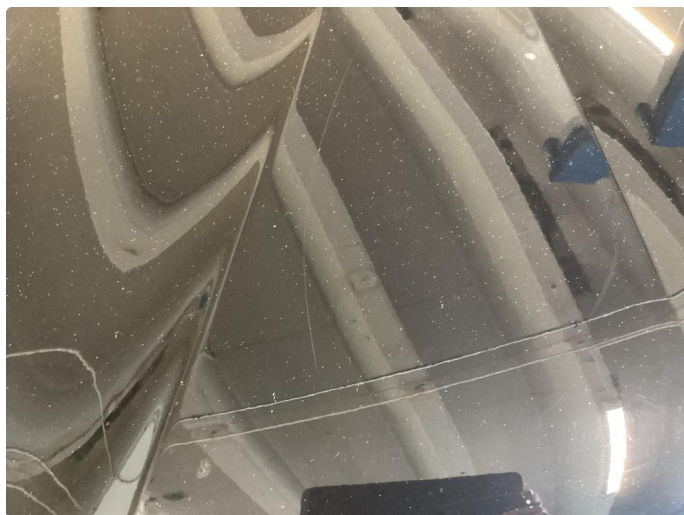
| Punkt | Beskrivelse | Plassering |
|---|---|---|
| 2.1 Øvrig utstyr/klargjøring | øvrig feil | alle |

2.1 Øvrige feil
