MG MG4 ELECTRIC / SEH3 2WD

TESTDATO: 27.08.2026

EH26123

NBF Tilstandsrapport er utarbeidet av Norges Bilbransjeforbund og Forbrukerrådet.

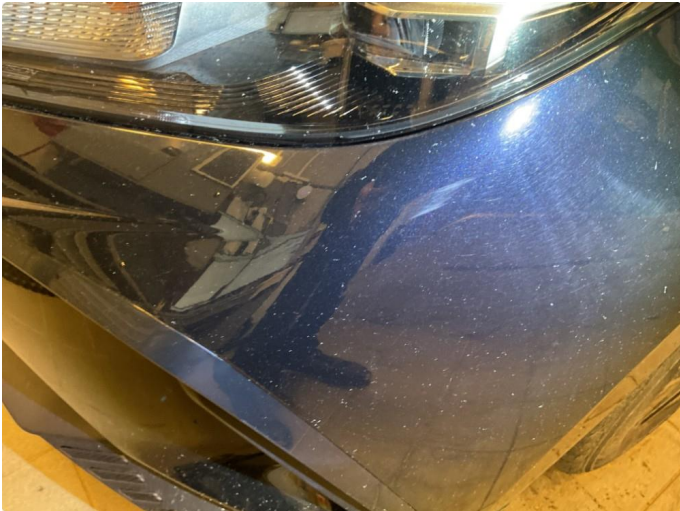
1.1 Noe riper nederst støtfanger venstre foran

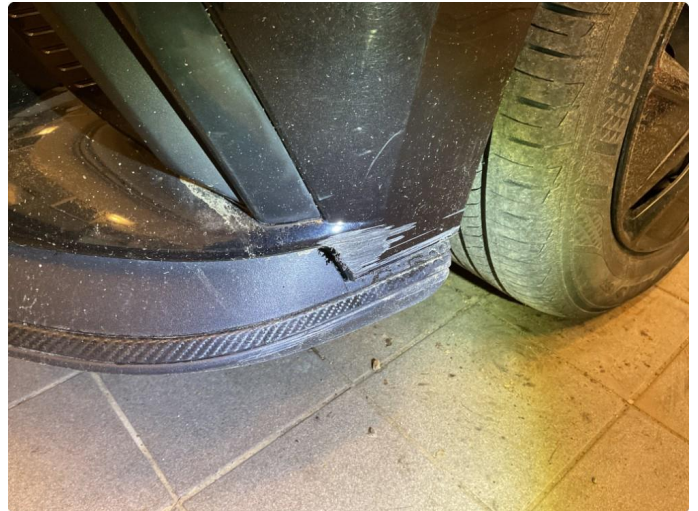
1.1 Noe riper nederst støtfanger venstre foran

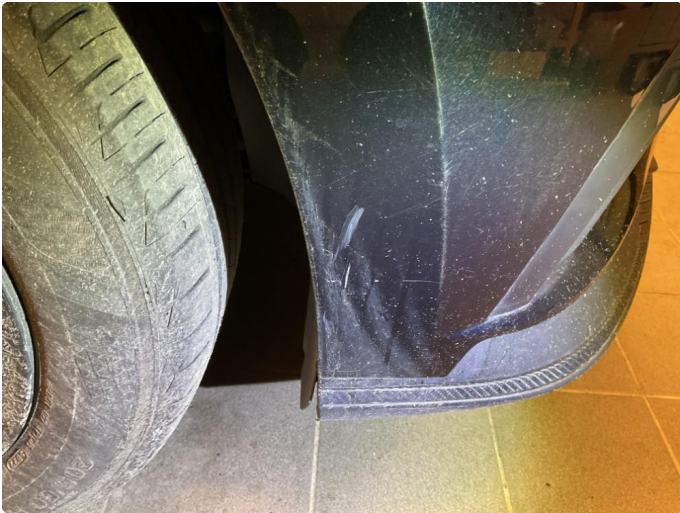
1.1 Noe riper nederst støtfanger venstre foran

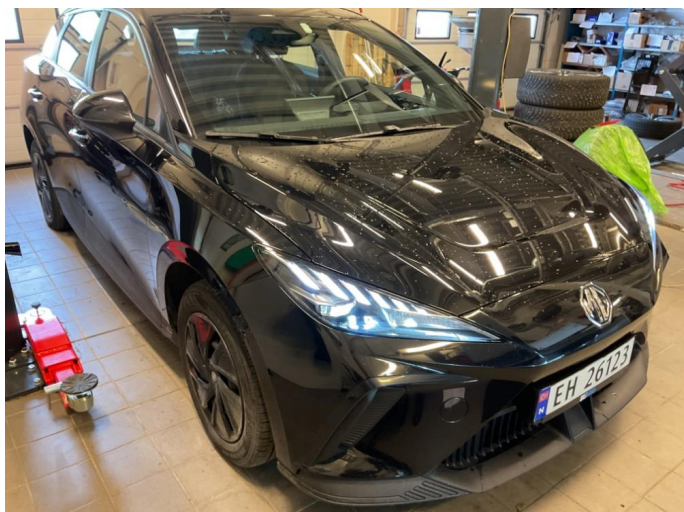
| Punkt | Beskrivelse | Plassering |
|---|---|---|
| 1.1 Støtfanger | Noe riper nederst støtfanger venstre foran | |
