HYUNDAI I 30 120 HK AUTOMAT 2WD

TESTDATO: 27.11.2025

DP56116

CHASSISNR: TMAD381BBEJ036523

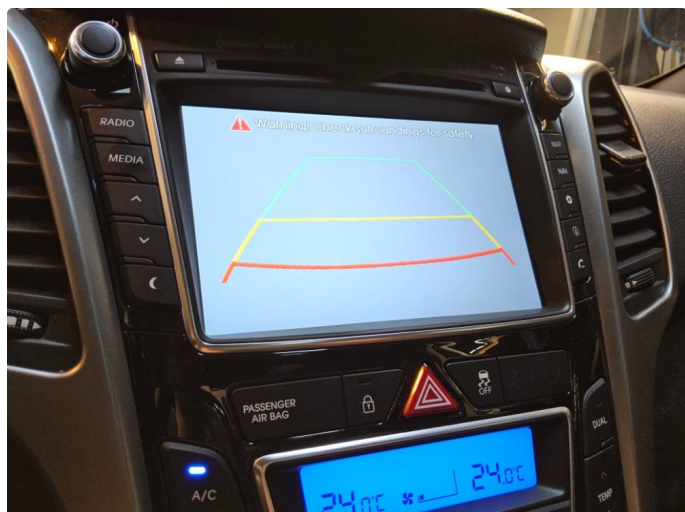
| Punkt | | Beskrivelse | Plassering |
|---|---|---|---|
| 1.1 | Kamera | Ryggekamera fungerer ikke | |

### 1.1 Ryggekamera fungerer ikke
