**TOYOTA PROACE 95 HK MANUELL 2WD**
**TESTDATO: 04.04.2025**
**KODE: 1679094**

<b>ZX23312</b>

NBF Tilstandsrapport er utarbeidet av Norges Bilbransjeforbund og Forbrukerrådet.

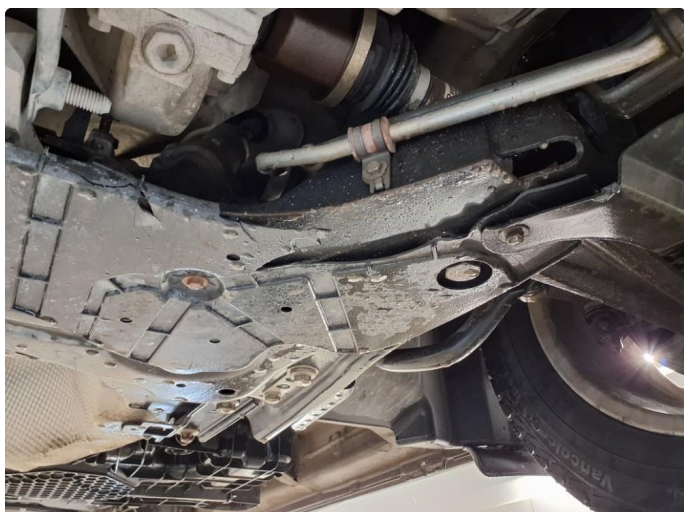
2.1 Beskyttelsesplate skadet

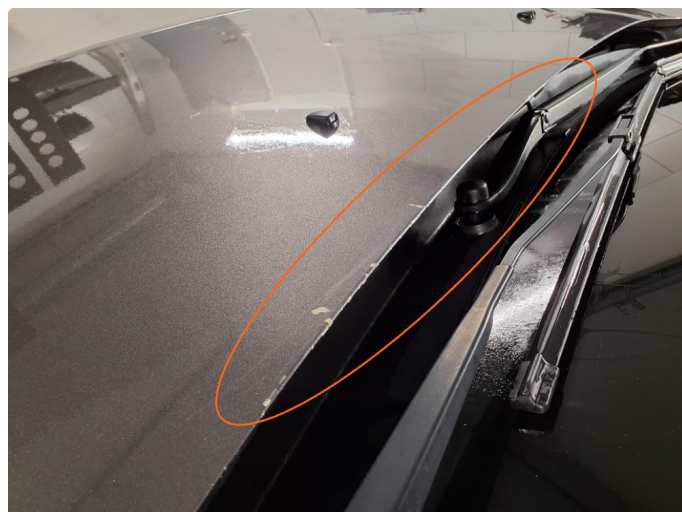
2.2 En del riper

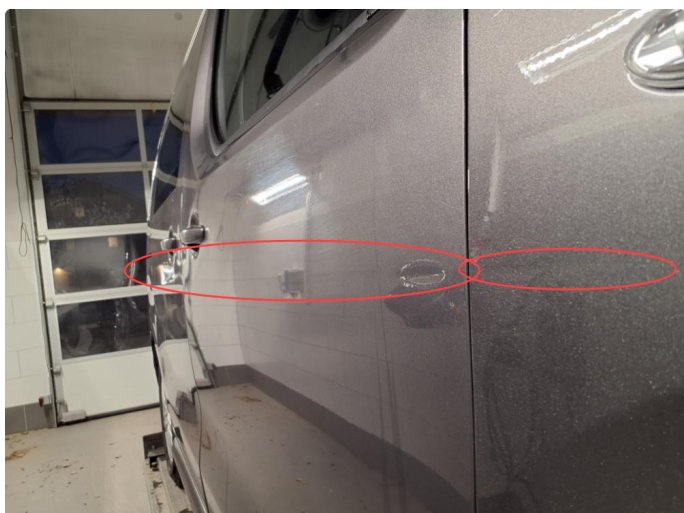
2.3 Bulk

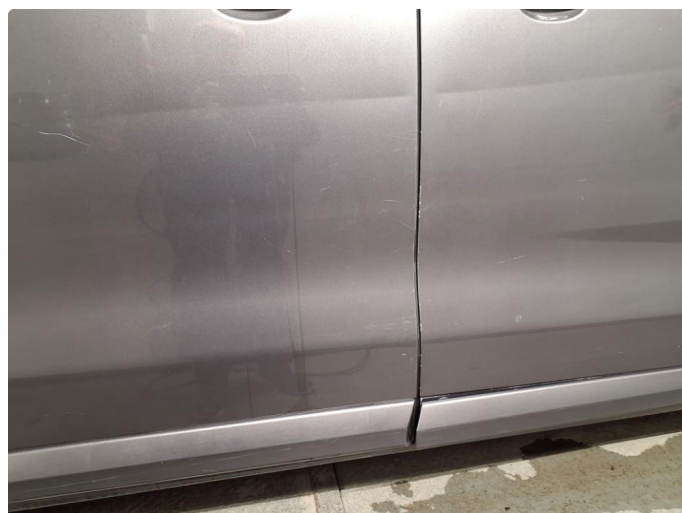
2.4 En del riper

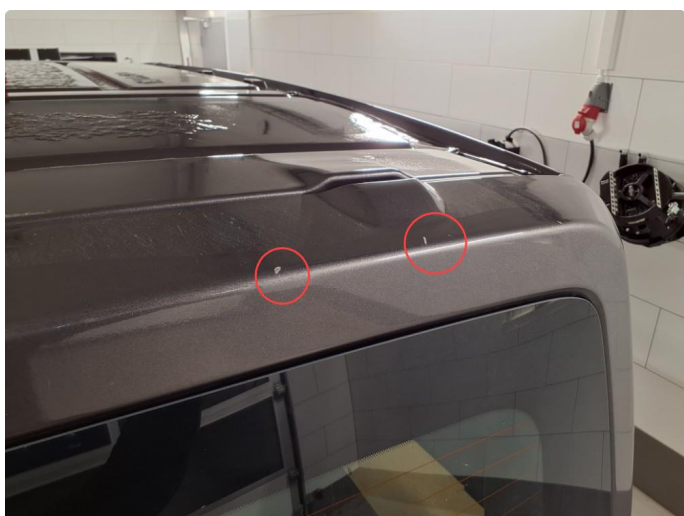
2.5 Noen riper

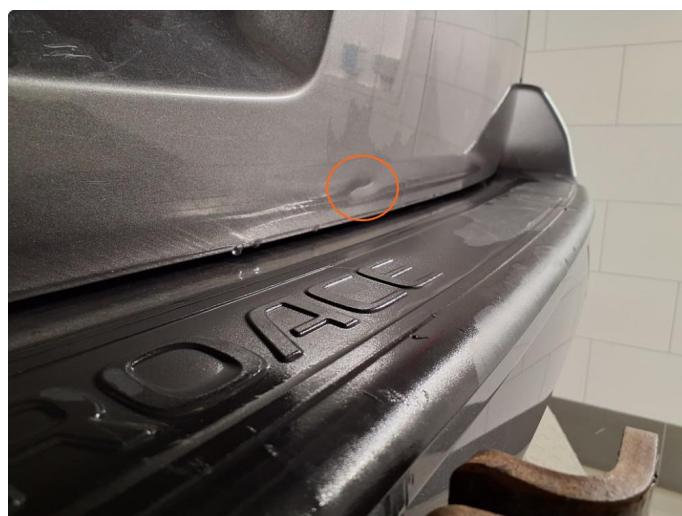
2.6 Bulk med lakkskade

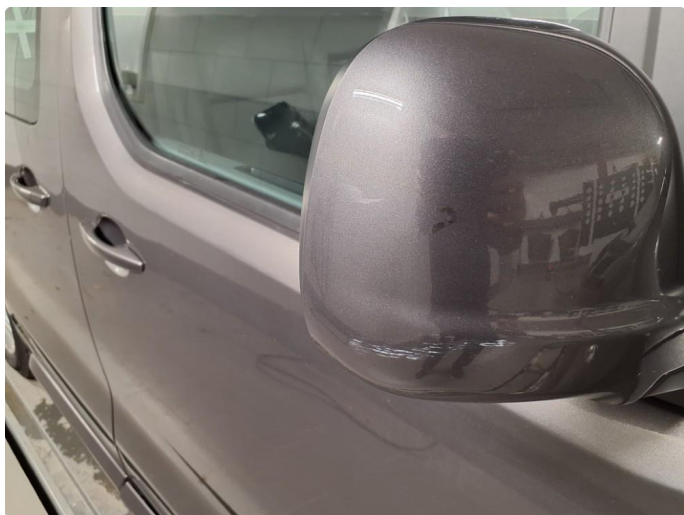
2.7 Riper i speilhus

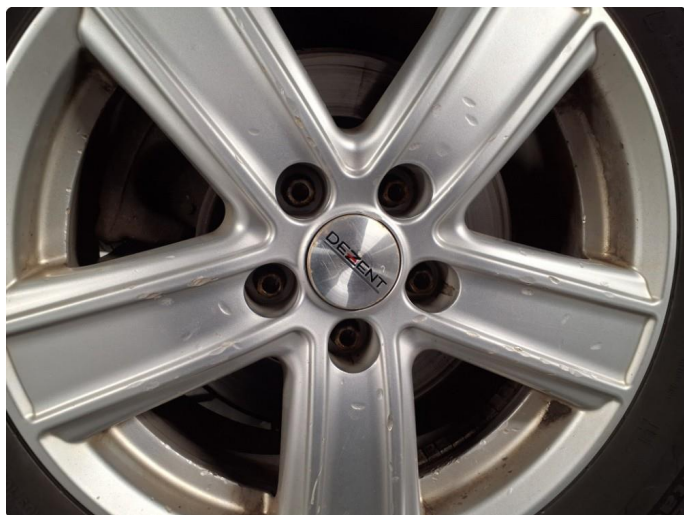
2.8 Bruksmerker på felg

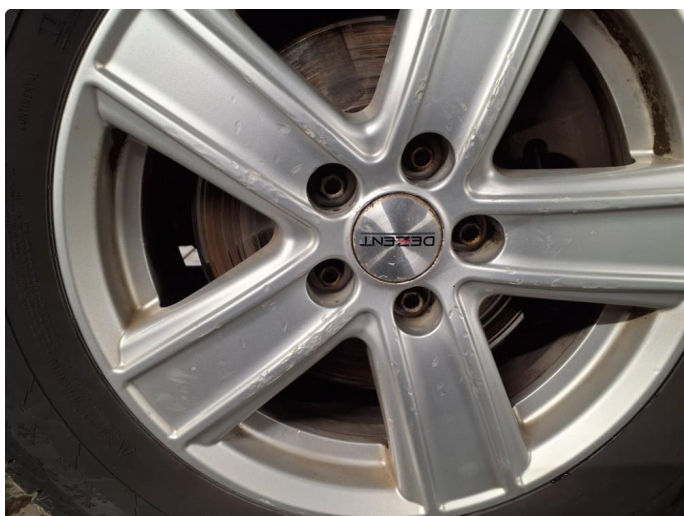
2.8 Bruksmerker på felg

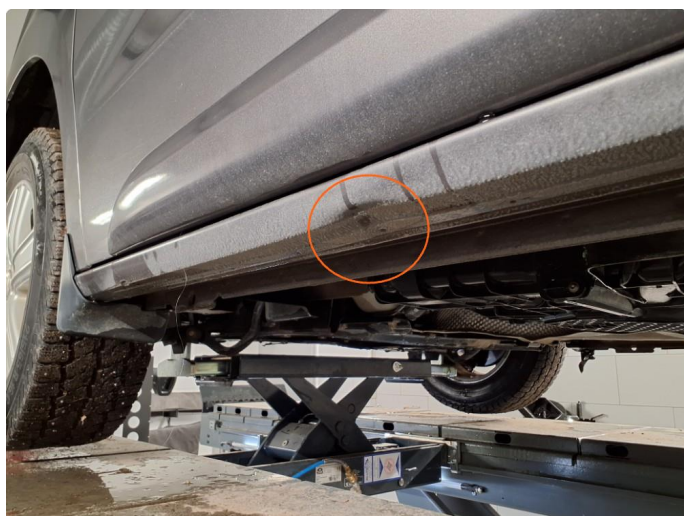
2.10 Bulk i kanal

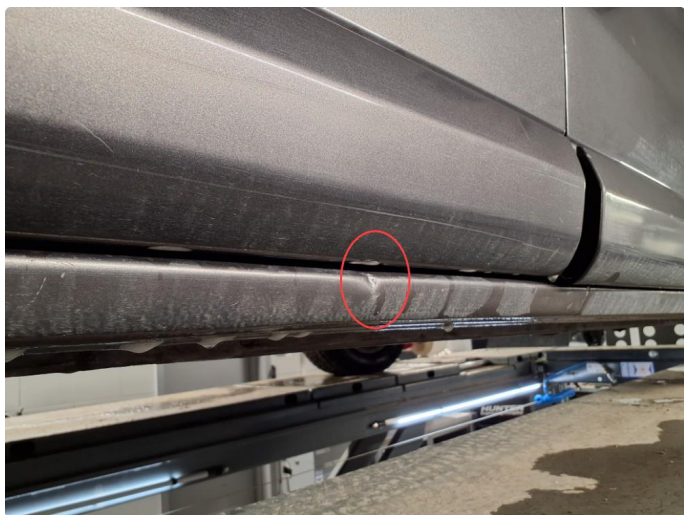
2.10 Bulk i kanal

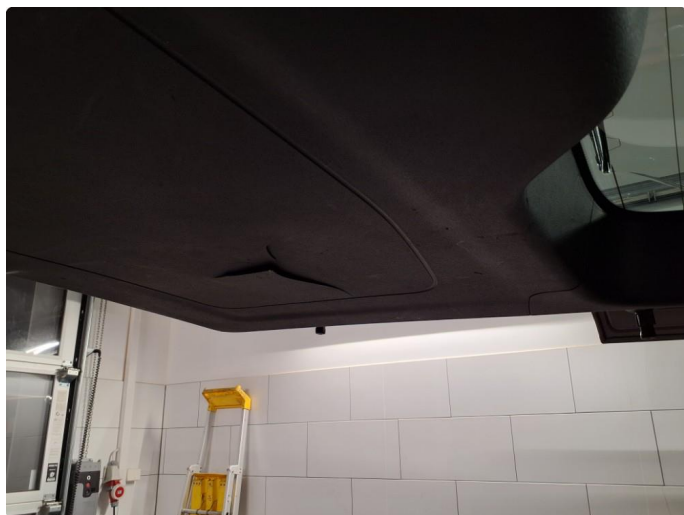
4.1 Skadet etter utstyr
