VOLVO XC60 190 HK AUTOMAT 4WD
TESTDATO: 06.03.2025
KODE: 1630348

ZZ26453	135 814 KM	23.01.2018 Førstegang registrert	Diesel
----------------	-------------------	--	---------------

NBF Tilstandsrapport er utarbeidet av Norges Bilbransjeforbund og Forbrukerrådet.

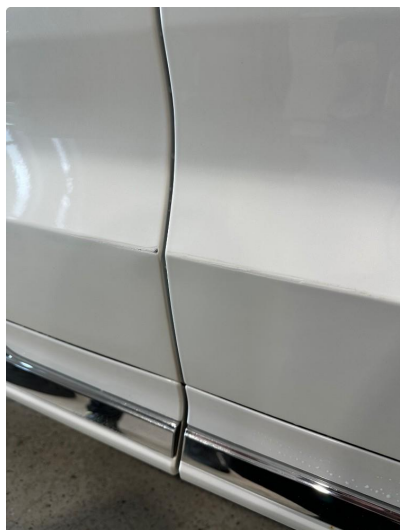
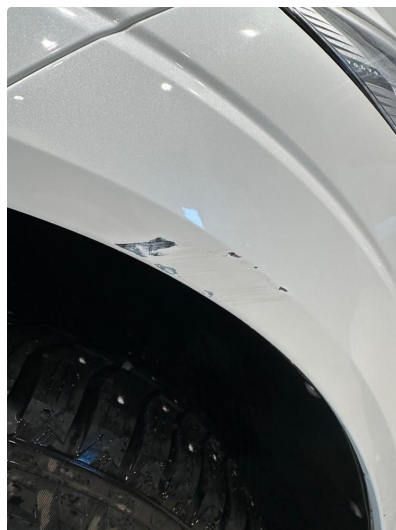
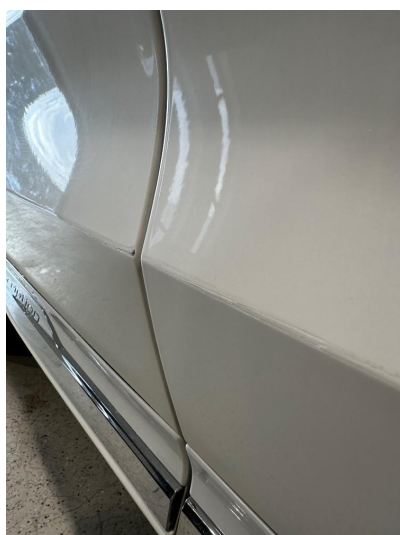
1.1 Skrubbskade høyre fordør og høyre bakdør

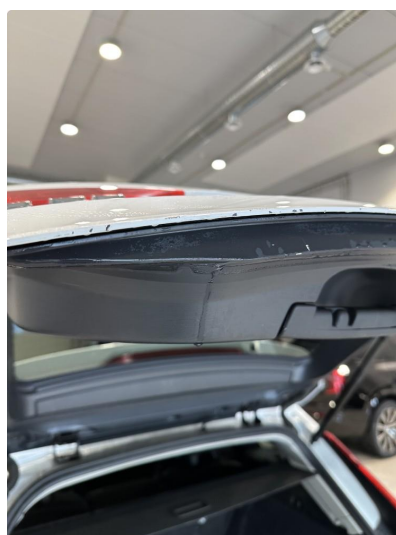
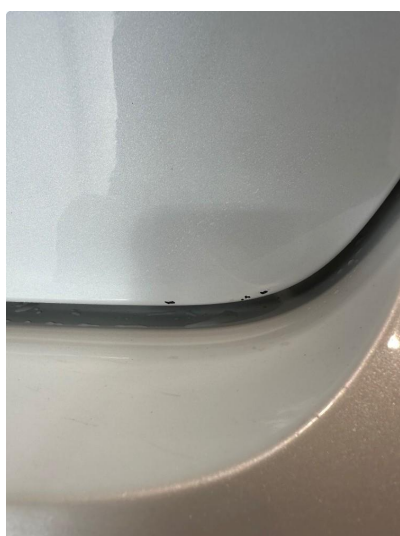
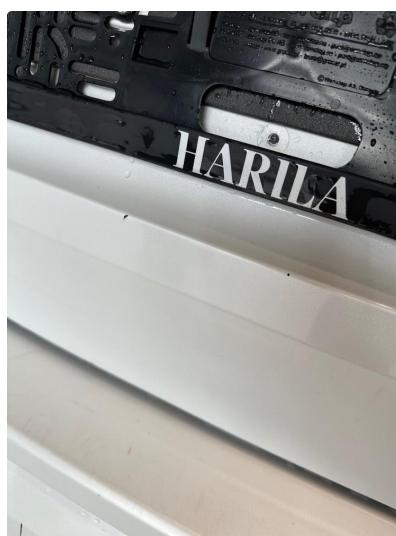
1.2 En del hakk og riper i bakluke

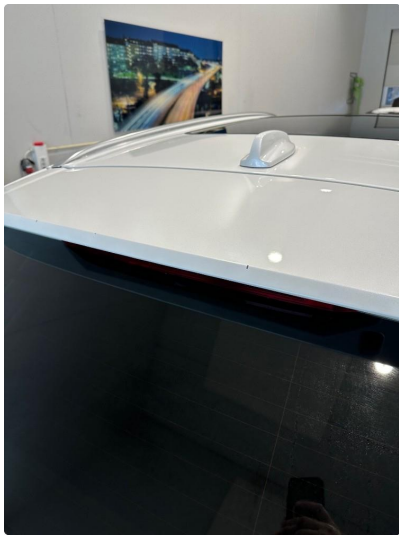
1.3 Noe riper og hakk i bakvinge

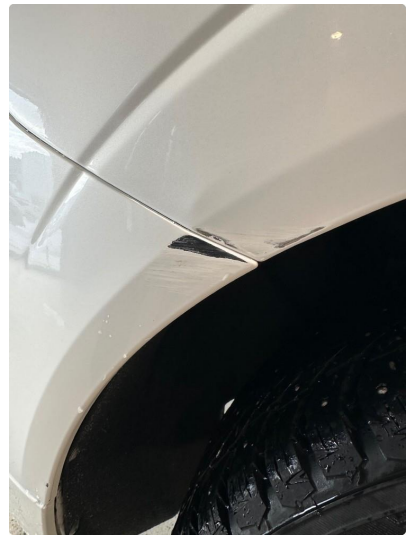
1.4 Skrubb skade skjerm

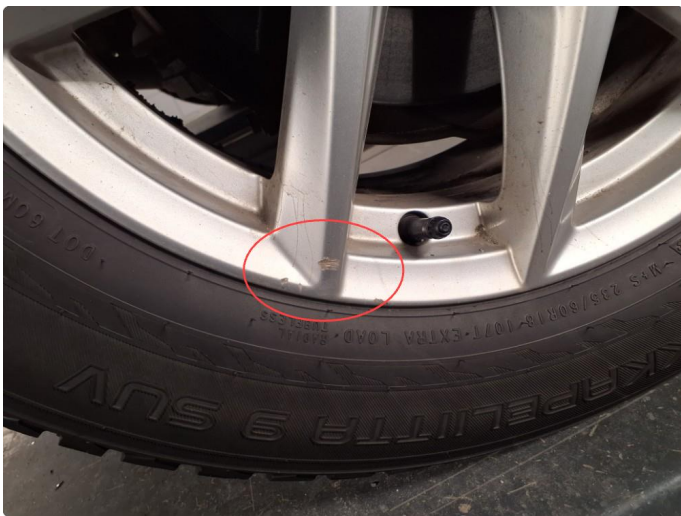
1.5 Kantkjørt felg

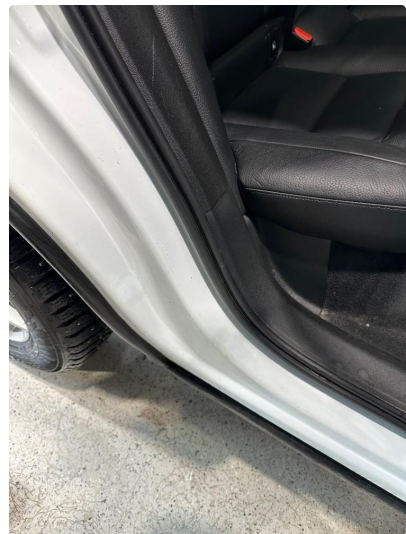
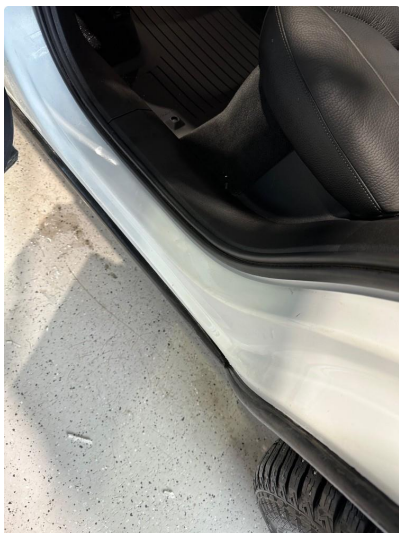
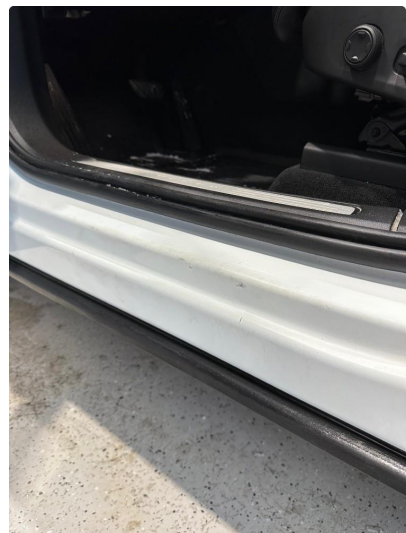
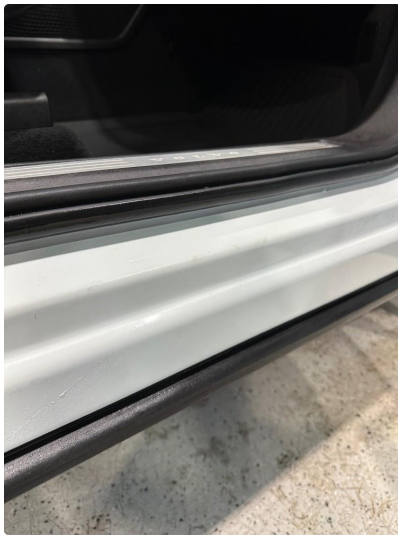
1.7 Noe riper i dørkarm

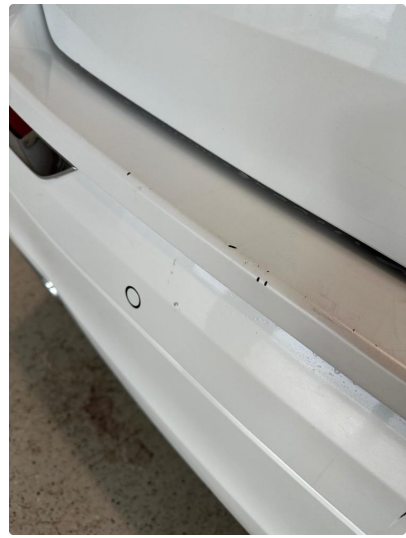
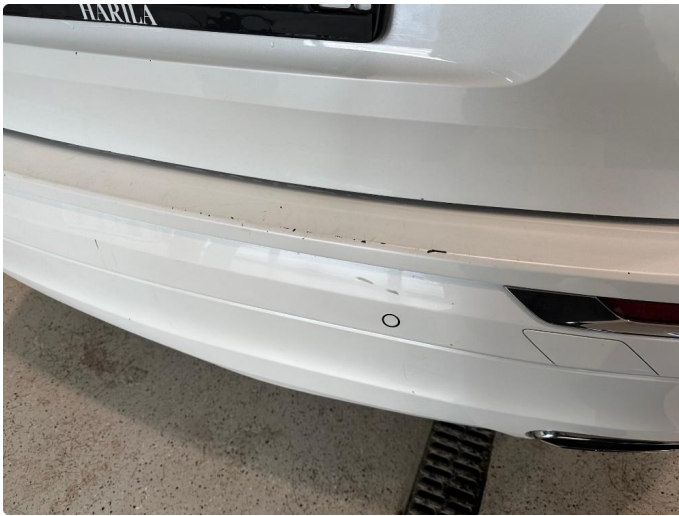
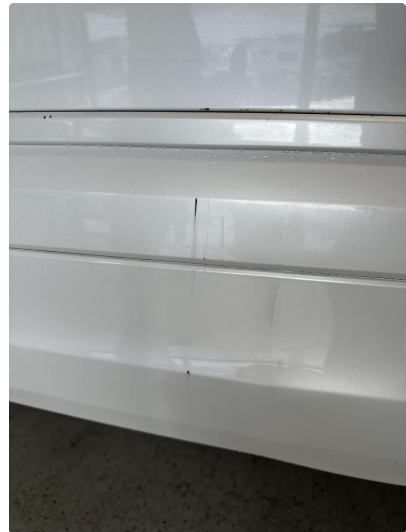
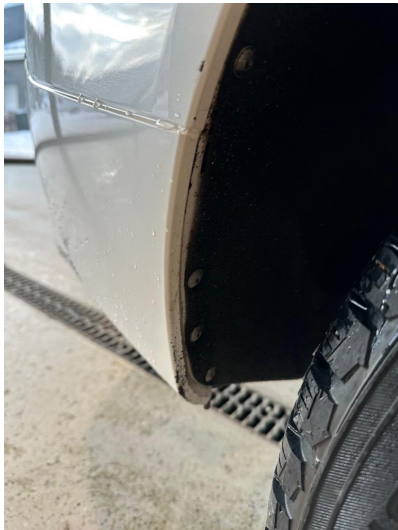
1.8 En del riper og hakk i støtfanger

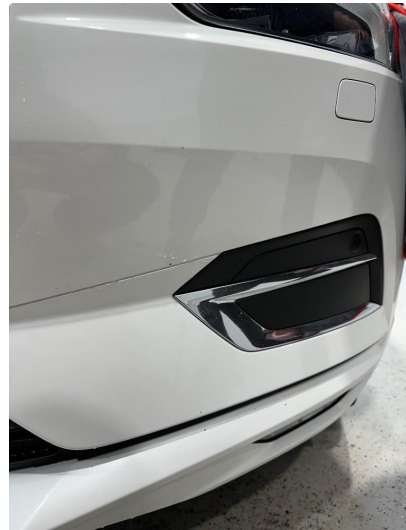
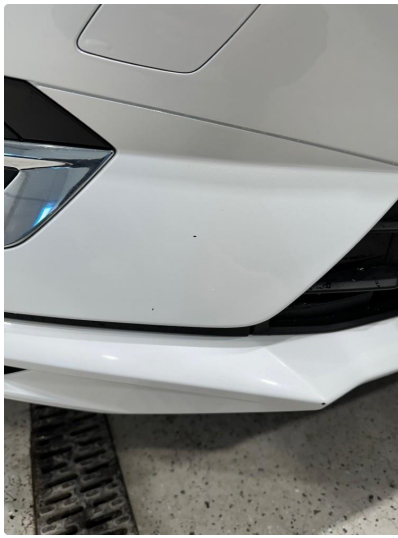
1.9 Steinsprut støtfanger foran

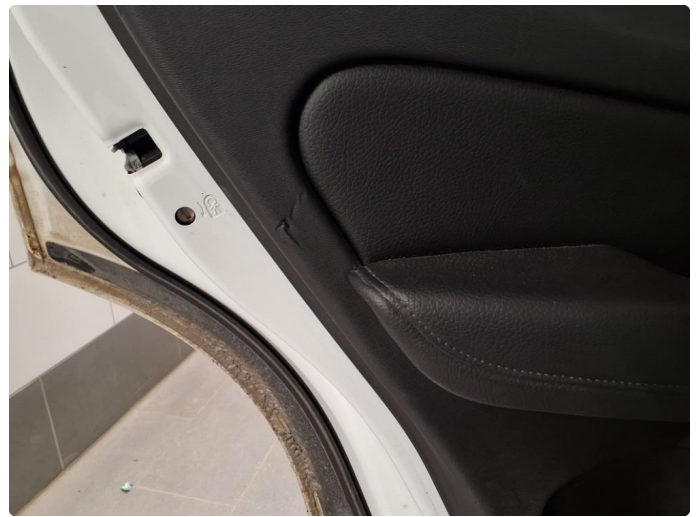
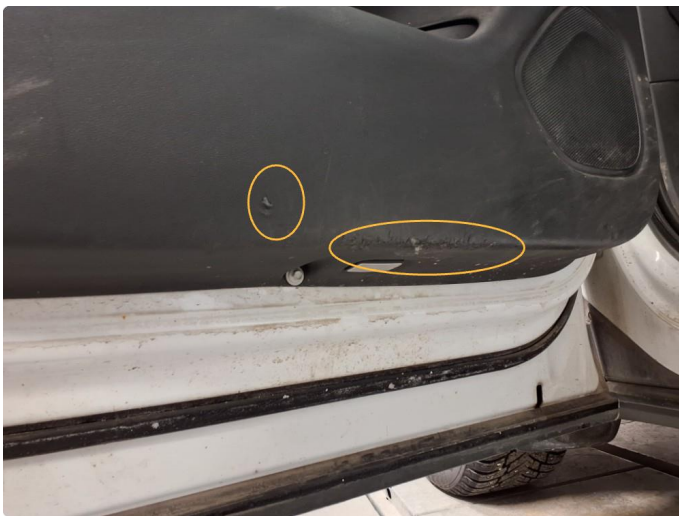
2.1 Små rifter i dørtrekk. Venstre foran og venstre bak.
