**SKODA OCTAVIA 105 HK AUTOMAT 2WD**
**TESTDATO: 08.01.2026**
**KODE: 1916390**

**ZH40294**

**189 032 KM**

**OPPSUMMERT STATUS PÅ KJØRETØY**

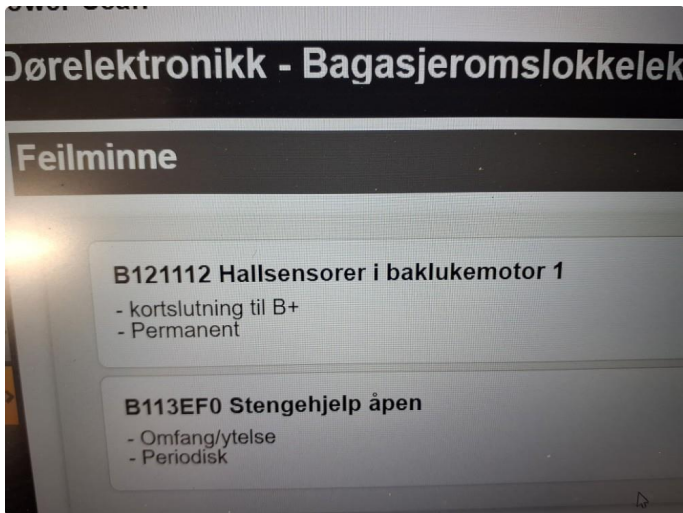
| Punkt | Beskrivelse | Plassering |
|---|---|---|
| 1.1 Bakluke | Feil på elektrisk åpne/lukkemekanisme | |

1.1 Feil på elektrisk åpne/lukkemekanisme

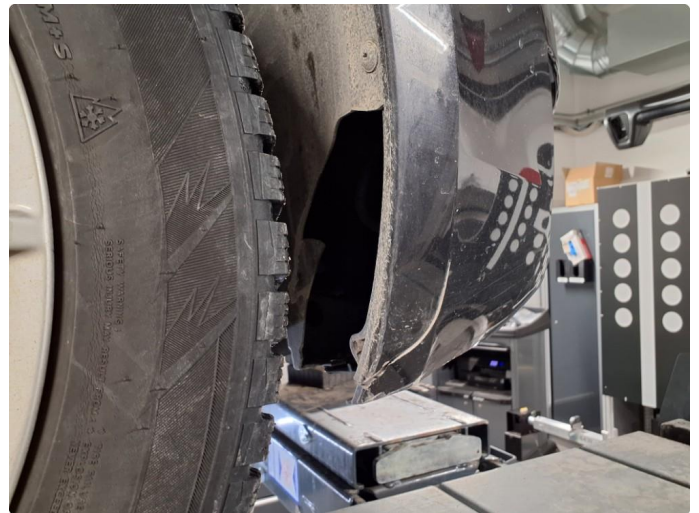
| Punkt | Beskrivelse | Plassering |
|---|---|---|
| 1.2 Skjermer | Plasttinner skjerm skadet | høyre foran |

1.2 Plastinnerskjerm skadet

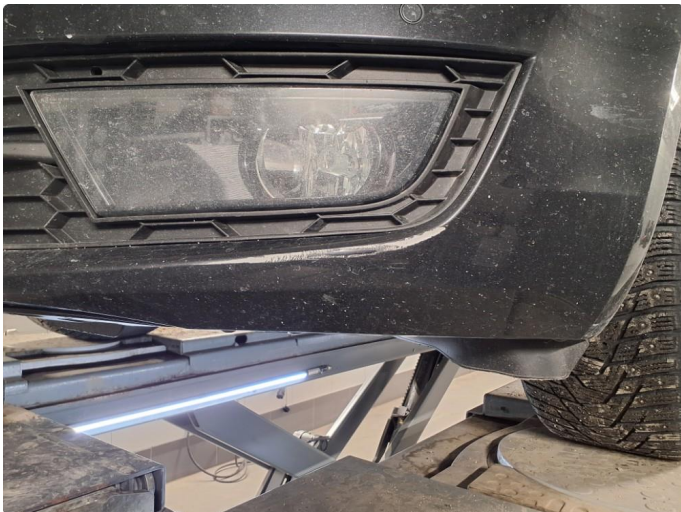
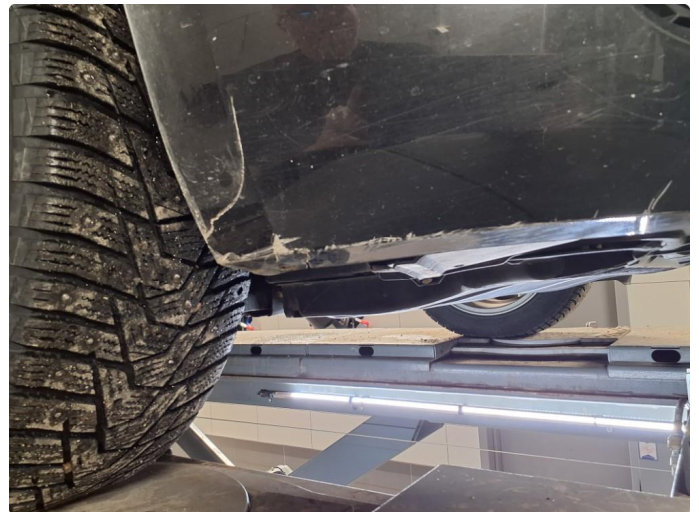
| Punkt | Beskrivelse | Plassering |
|---|---|---|
| 1.3 Støtfanger | Skade | foran |

1.3 Skade

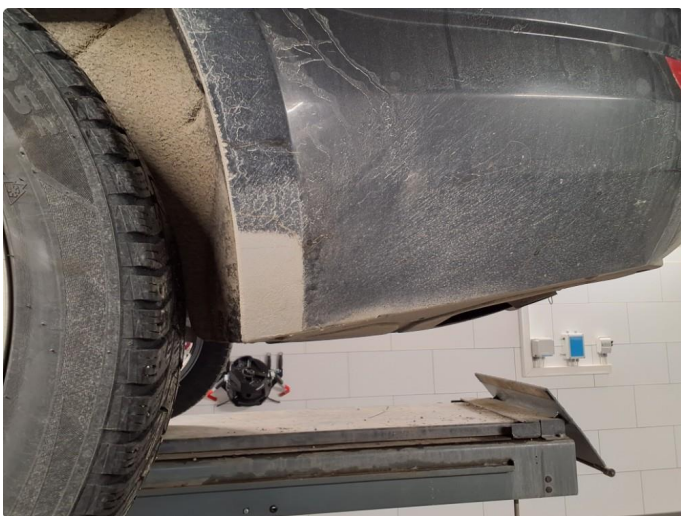
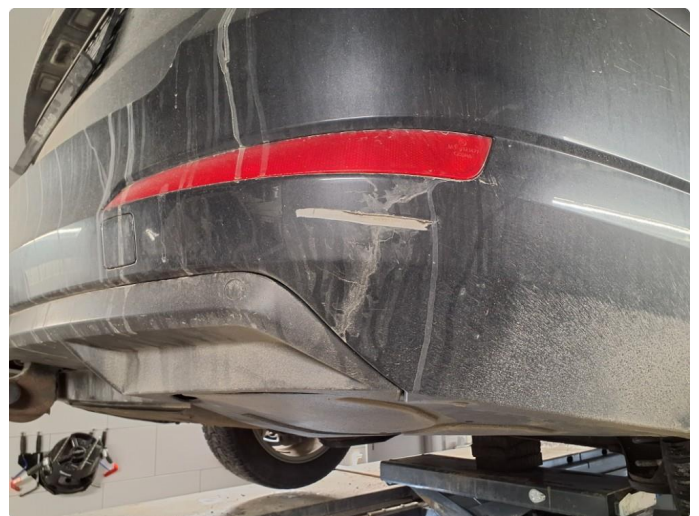
| Punkt | Beskrivelse | Plassering |
|---|---|---|
| 1.4 Støtfanger | Skade | bak |

1.4 Skade
