KIA NIRO 2WD

TESTDATO: 07.03.2025

EF67829

NBF Tilstandsrapport er utarbeidet av Norges Bilbransjeforbund og Forbrukerrådet.

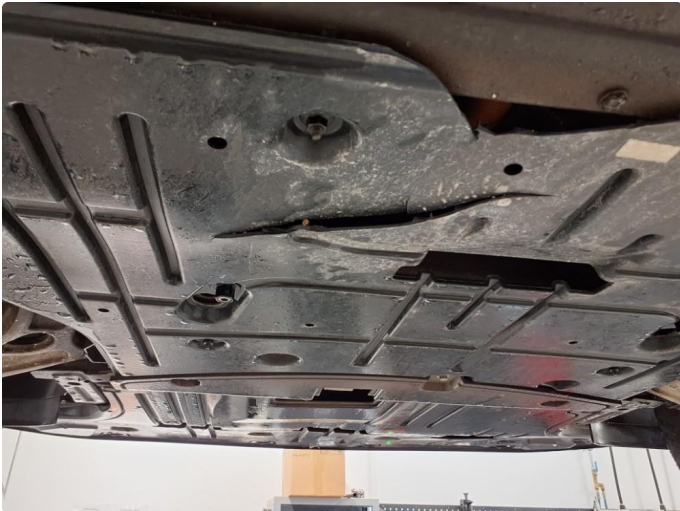
| Punkt | Beskrivelse | Plassering |
|---|---|---|
| 1.2 Under bil | Beskyttelsesplate skadet | foran |

1.2 Beskyttelsesplate skadet

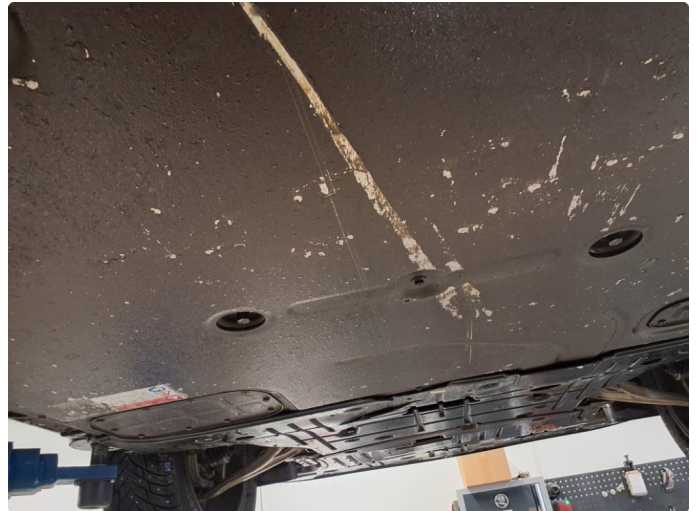
| Punkt | Beskrivelse | Plassering |
|---|---|---|
| 1.3 Under bil | Beskyttelsesplate skadet | |

1.3 Beskyttelsesplate skadet

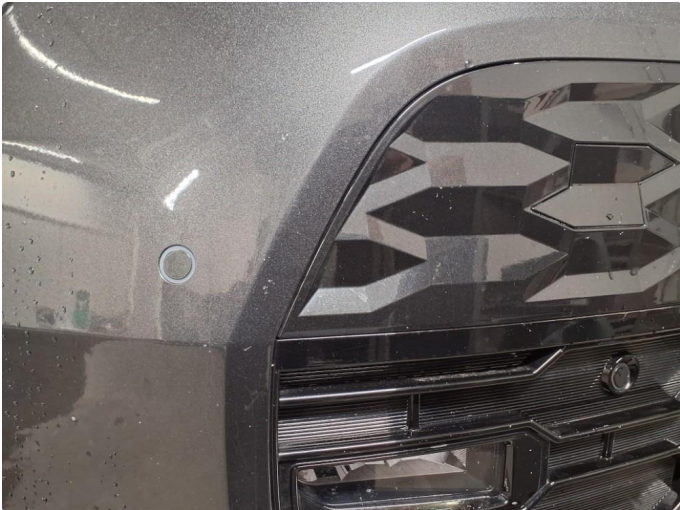
| Punkt | Beskrivelse | Plassering |
|---|---|---|
| 1.4 Støtfanger | Noe steinsprut | foran |

1.4 Noe steinsprut

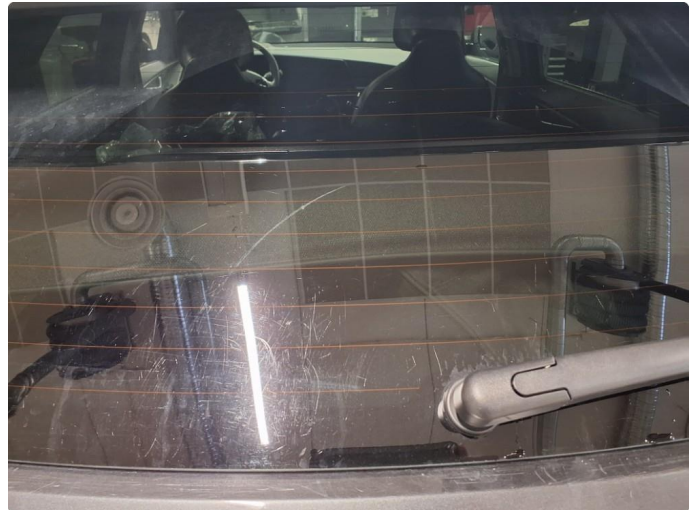
| Punkt | Beskrivelse | Plassering |
|---|---|---|
| 1.5 Vinduer | Riper i ruten | bak |

1.5 Riper i ruten

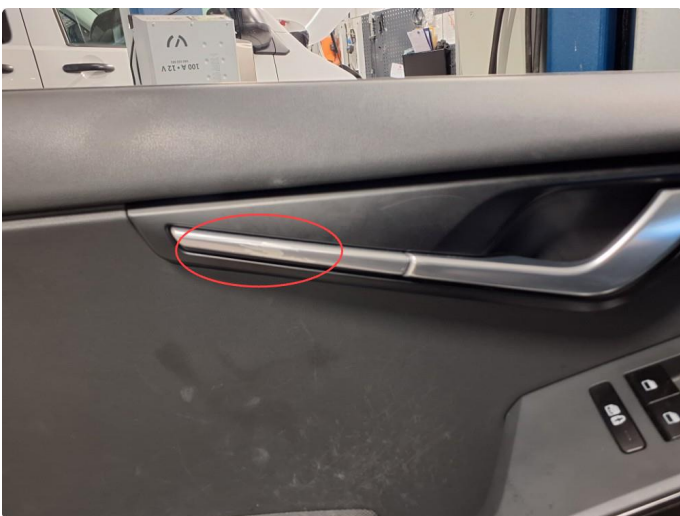
| Punkt | Beskrivelse | Plassering |
|---|---|---|
| 2.1 Dørtrekk | Merker etter utstyr | venstre foran |

2.1 Merker etter utstyr
