TOYOTA COROLLA 2WD

TESTDATO: 23.07.2025

KODE: 1766591

NBF Tilstandsrapport er utarbeidet av Norges Bilbransjeforbund og Forbrukerrådet.

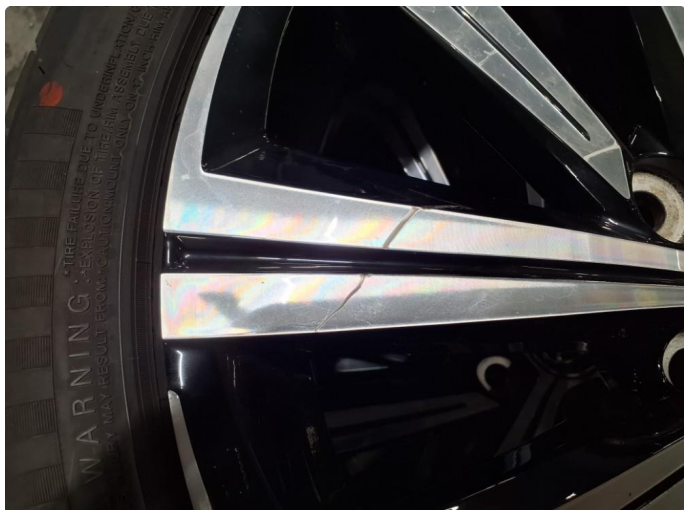
| Punkt | | Beskrivelse | Plassering |
|---|---|---|---|
| 1.1 | Dekk/Felger | Bruks merker/små riper på felg. | |

1.1 Bruks merker/små riper på felg.

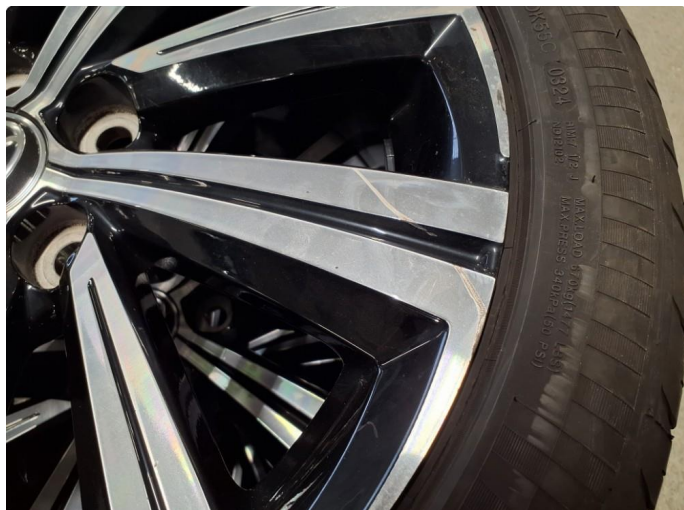
1.1 Bruks merker/små riper på felg.

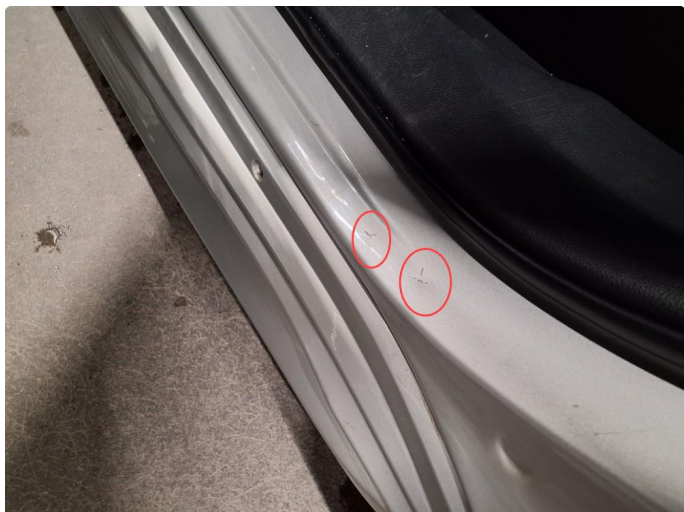
| Punkt | | Beskrivelse | Plassering |
|---|---|---|---|
| 1.2 | Døråpning | Små bulker med lakk sår. | venstre bak |

1.2 Små bulker med lakk sår.
