TOYOTA COROLLA / ZE1HE(EU,M) 2WD
TESTDATO: 11.05.2026
KODE: 2021234

| ZT56732 | 43 200 KM | 21.04.2022 Førstegang registrert | Hybr(B) |

NBF Tilstandsrapport er utarbeidet av Norges Bilbransjeforbund og Forbrukerrådet.

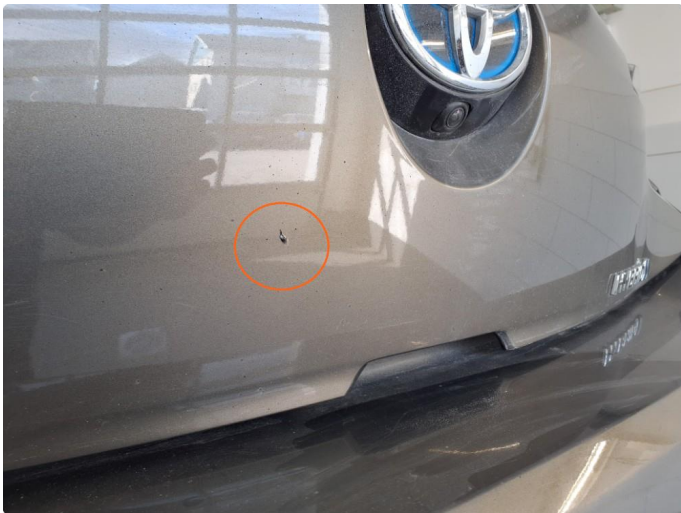
| Punkt | Beskrivelse | Plassering |
|---|---|---|
| 1.1 Bakluke | Skade | |

1.1 Skade
