**TOYOTA LAND CRUISER (150 SERIES) / J15TN 177 HK  
AUTOMAT 4WD**
**TESTDATO: 31.07.2026**
**KODE: 2082300**

**ZT52872**

NBF Tilstandsrapport er utarbeidet av Norges Bilbransjeforbund og Forbrukerrådet.

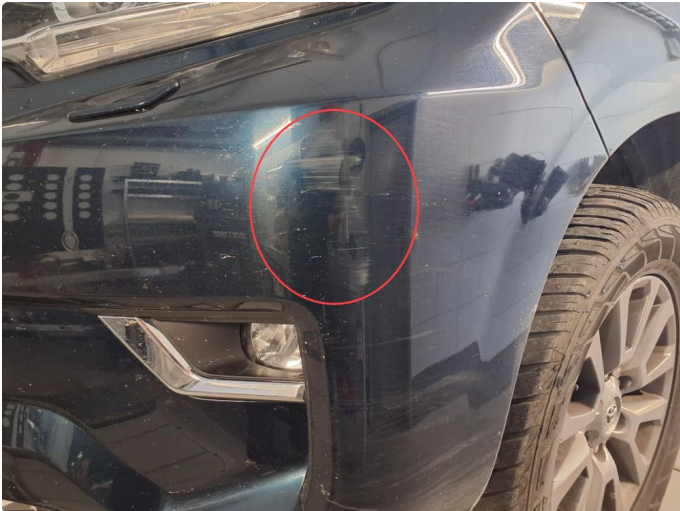
| Punkt | Beskrivelse | Plassering |
|---|---|---|
| 1.1 Støtfanger | Bruksmerker | foran |

1.1 Bruksmerker
