LEXUS NX300H / AZ1 4WD

TESTDATO: 27.08.2026

CHASSISNR: JTJBZ602014590

NBF Tilstandsrapport er utarbeidet av Norges Bilbransjeforbund og Forbrukerrådet.

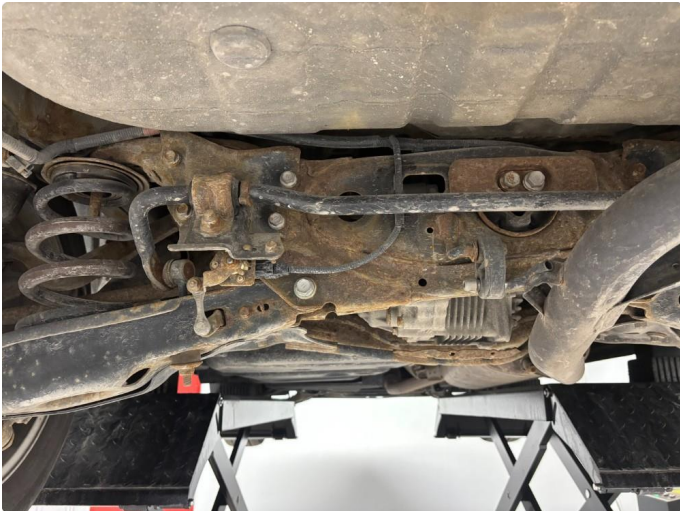
| Punkt | Beskrivelse | Plassering |
|---|---|---|
| 1.2 Under bil | En del overflaterust under bil | |

1.2 En del overflaterust under bil

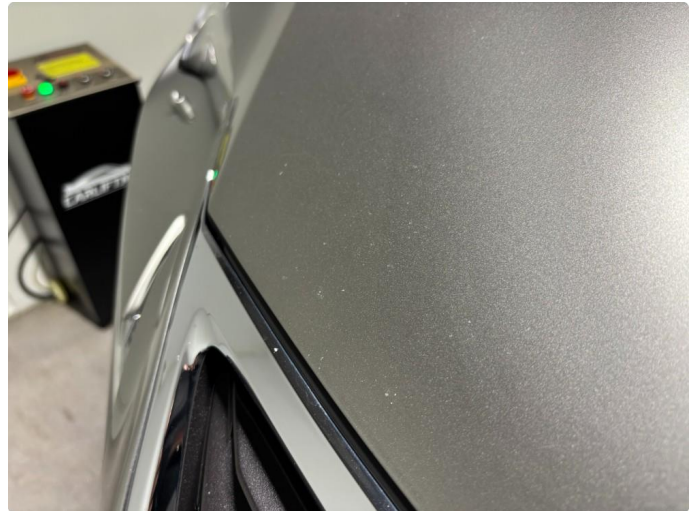
| Punkt | Beskrivelse | Plassering |
|---|---|---|
| 1.3 Panser | steinsprut | |

1.3 Steinsprut

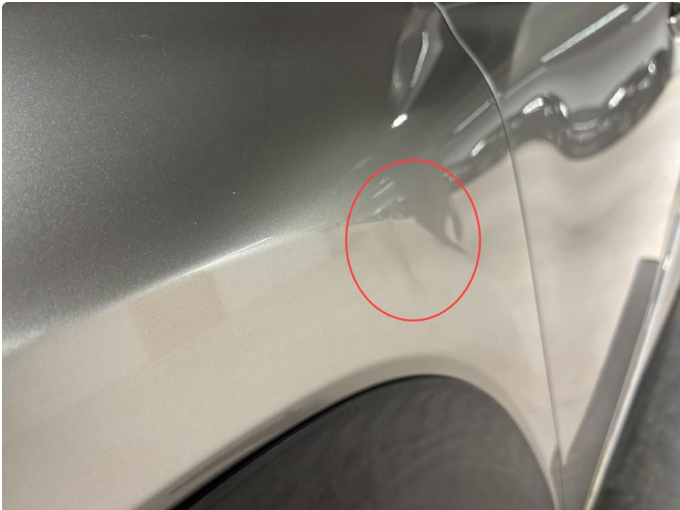
| Punkt | Beskrivelse | Plassering |
|---|---|---|
| 1.4 Skjermer | Småbulker | venstre foran |

1.4 Småbulker

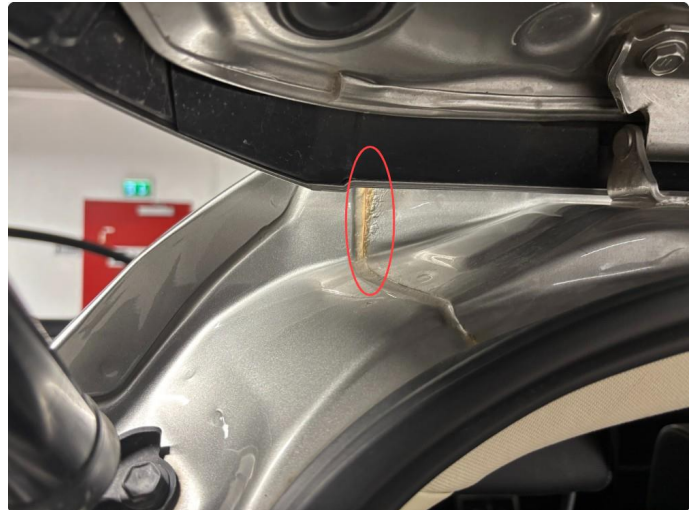
| Punkt | Beskrivelse | Plassering |
|---|---|---|
| 1.6 Døråpning | Rust i åpning til bakluke | bak |

1.6 Rust i åpning til bakluke

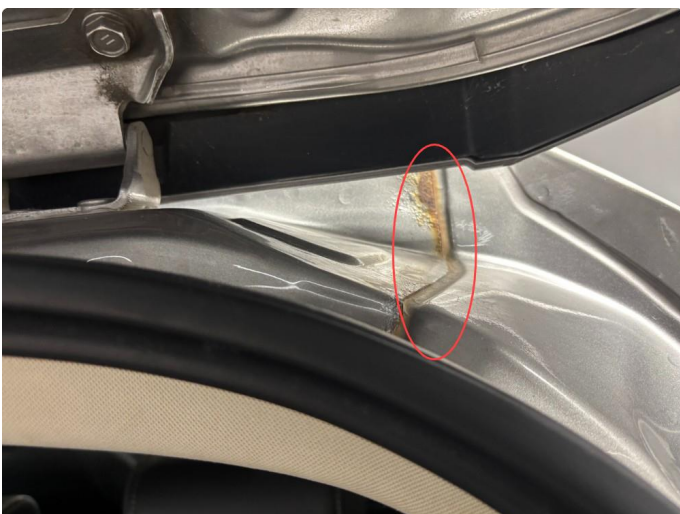
1.6 Rust i åpning til bakluke

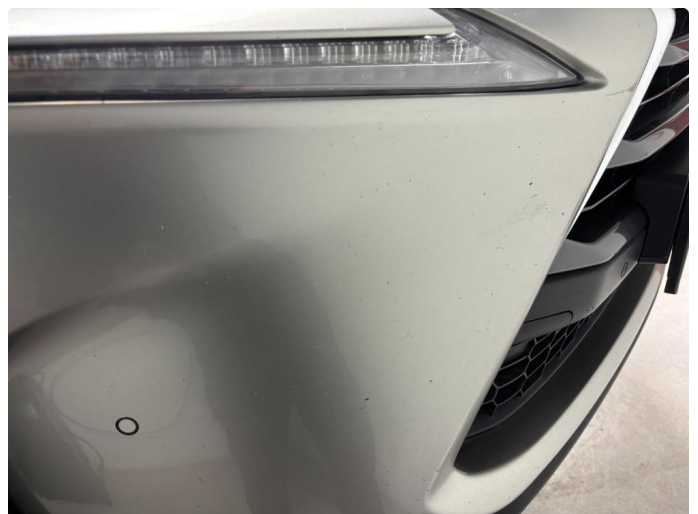
| Punkt | Beskrivelse | Plassering |
|---|---|---|
| 1.7 Støtfanger | steinsprut | |

1.7 Steinsprut

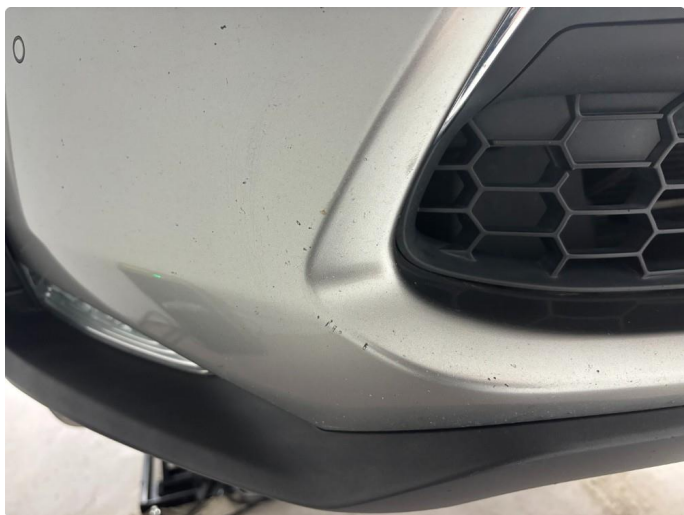
1.7 Steinsprut

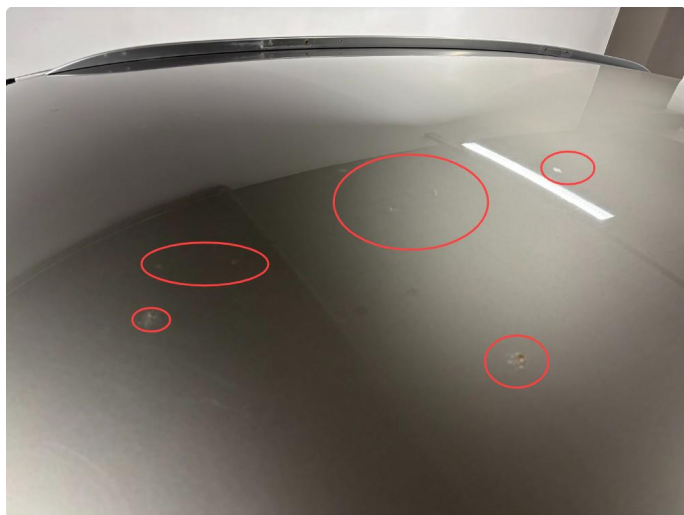
| Punkt | Beskrivelse | Plassering |
|---|---|---|
| 1.8 Tak | Rustbobler på tak. Små. | |

1.8 Rustbobler på tak. Små.

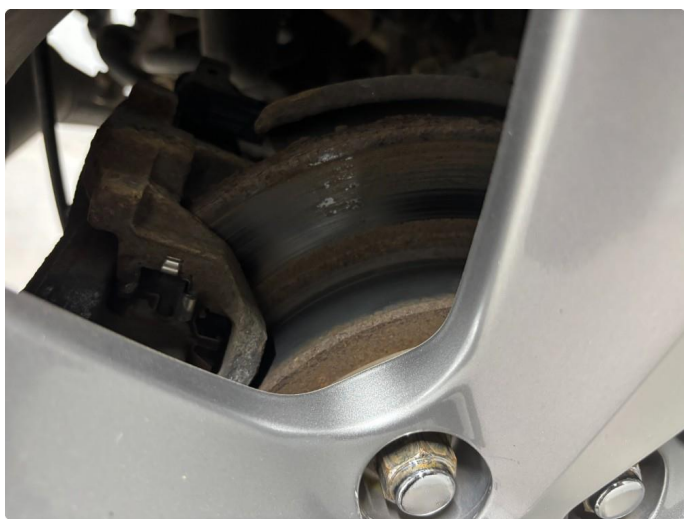
| Punkt | Beskrivelse | Plassering |
|---|---|---|
| 2.1 Skiver | Noe rust på bremseskive bak | bak |

2.1 Noe rust på bremseskive bak
