**VOLKSWAGEN TRANSPORTER 150 HK AUTOMAT 4WD**
**TESTDATO: 09.12.2025**
**KODE: 1896424**

**ZD22255**

NBF Tilstandsrapport er utarbeidet av Norges Bilbransjeforbund og Forbrukerrådet.

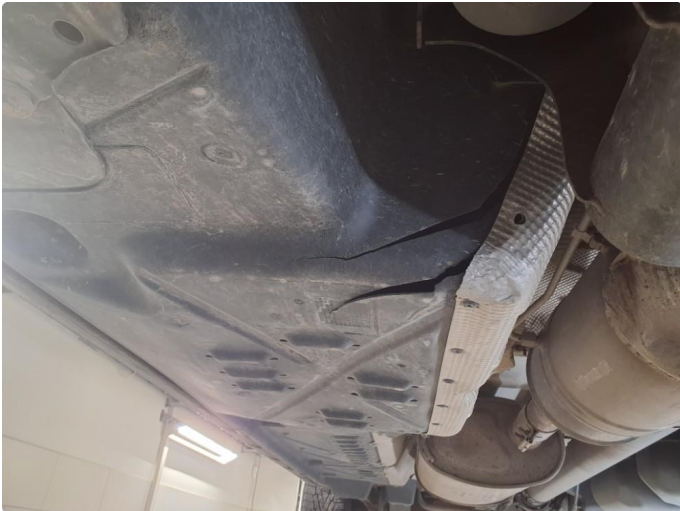
| Punkt | | Beskrivelse | Plassering |
|---|---|---|---|
| 1.1 | Under bil | Beskyttelsesplate skadet | høyre |

1.1 Beskyttelsesplate skadet

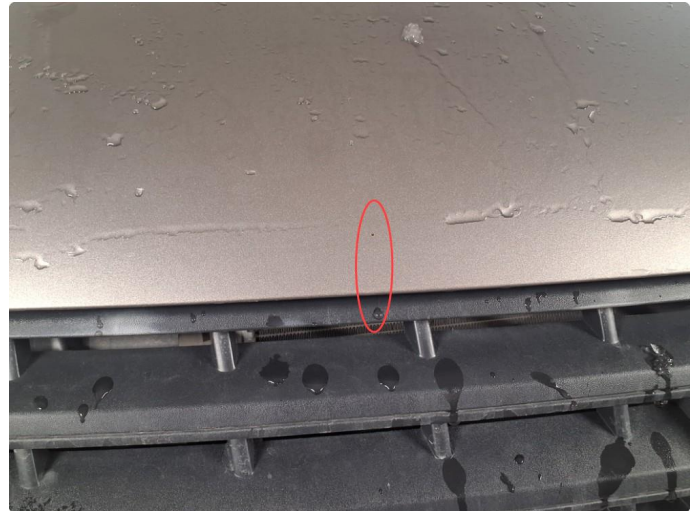
| Punkt | | Beskrivelse | Plassering |
|---|---|---|---|
| 1.2 | Panser | Steinsprut | |

1.2 Steinsprut

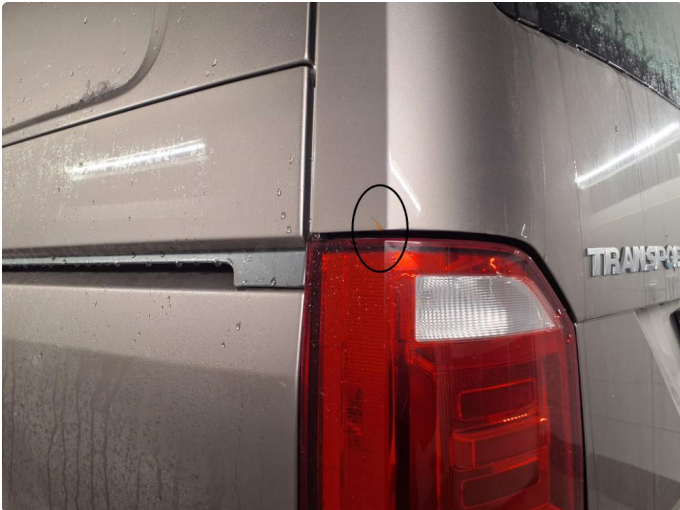
| Punkt | | Beskrivelse | Plassering |
|---|---|---|---|
| 1.3 | Bakluke | Bulk med lakkskade | |

1.3 Bulk med lakkskade

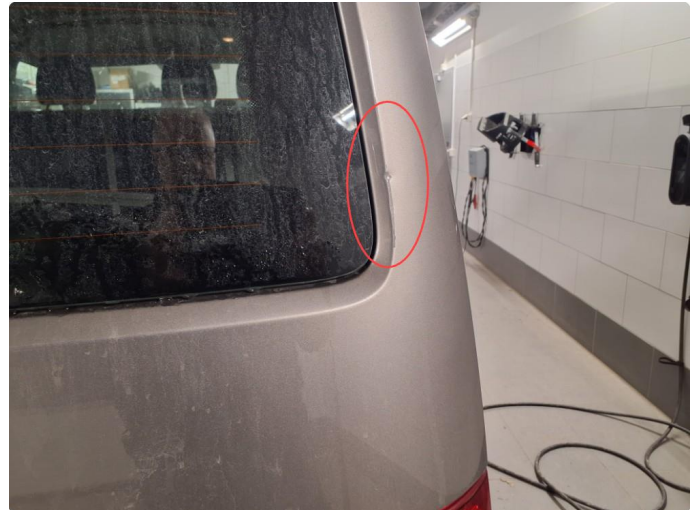
1.3 Bulk med lakkskade

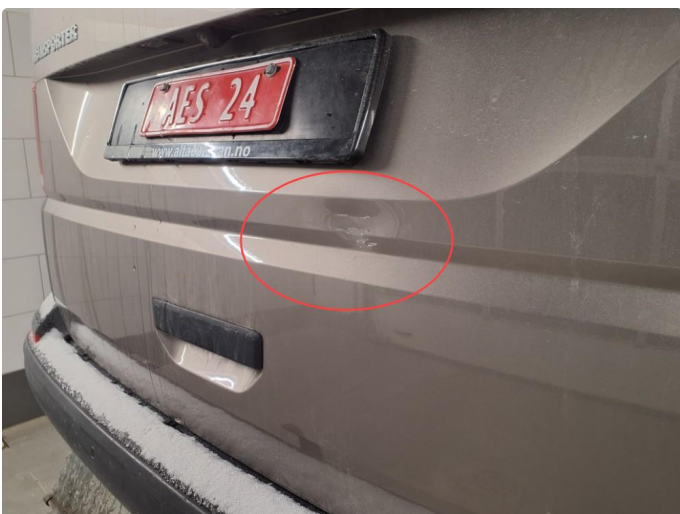
1.3 Bulk med lakkskade
