KIA NIRO 2WD

TESTDATO: 14.01.2026

ZT54364

NBF Tilstandsrapport er utarbeidet av Norges Bilbransjeforbund og Forbrukerrådet.

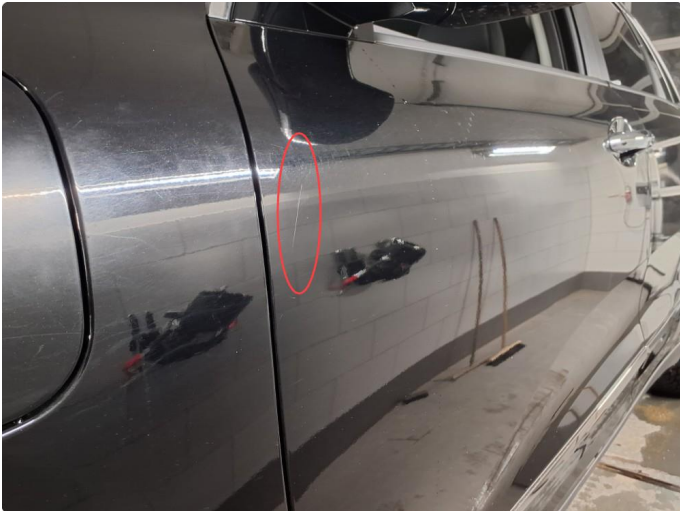
| Punkt | Beskrivelse | Plassering |
|---|---|---|
| 1.1 Dører | Bruksmerker | venstre foran |

1.1 Bruksmerker

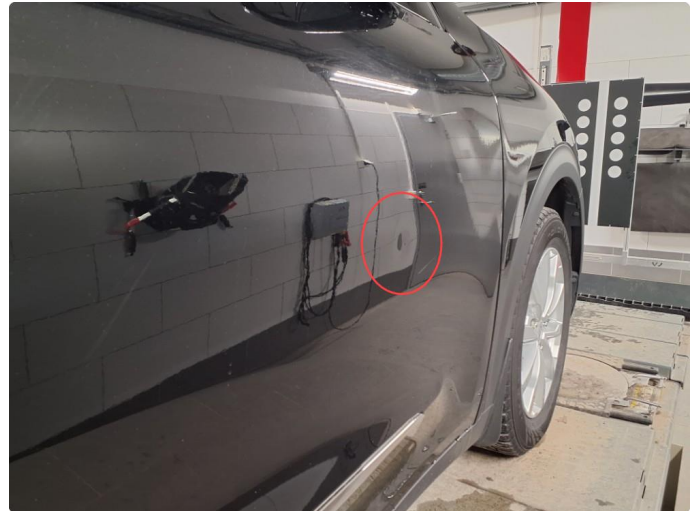
| Punkt | Beskrivelse | Plassering |
|---|---|---|
| 1.2 Dører | Liten bulk | midten foran |

1.2 Liten bulk

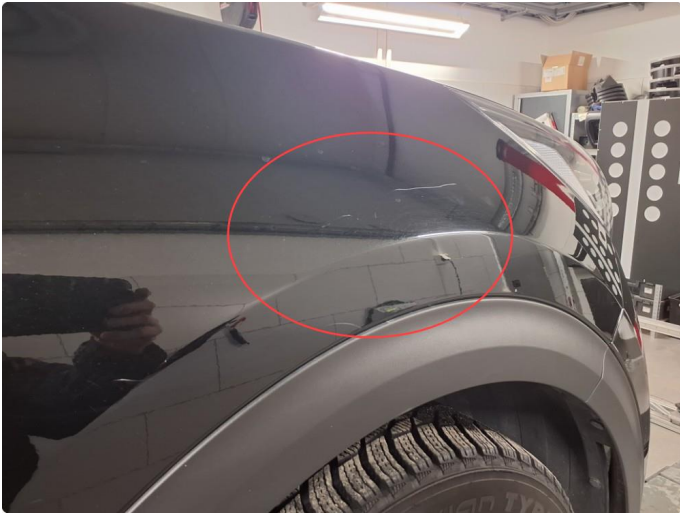
| Punkt | Beskrivelse | Plassering |
|---|---|---|
| 1.3 Skjermer | Bruksmerker | høyre foran |

1.3 Bruksmerker

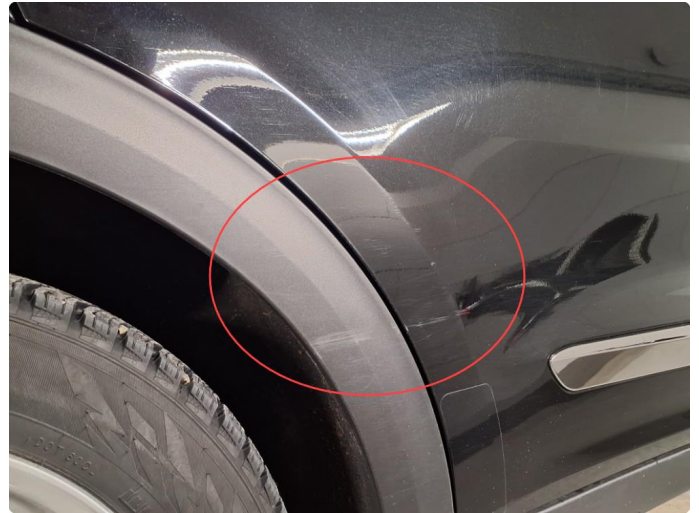
| Punkt | Beskrivelse | Plassering |
|---|---|---|
| 1.4 Skjermer | Bruksmerker | høyre bak |

1.4 Bruksmerker

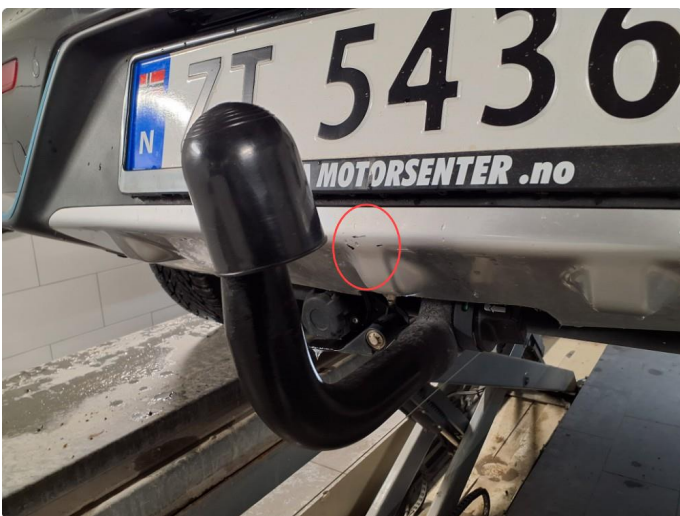
| Punkt | Beskrivelse | Plassering |
|---|---|---|
| 1.5 Støtfanger | Ripe | bak |

1.5 Ripe

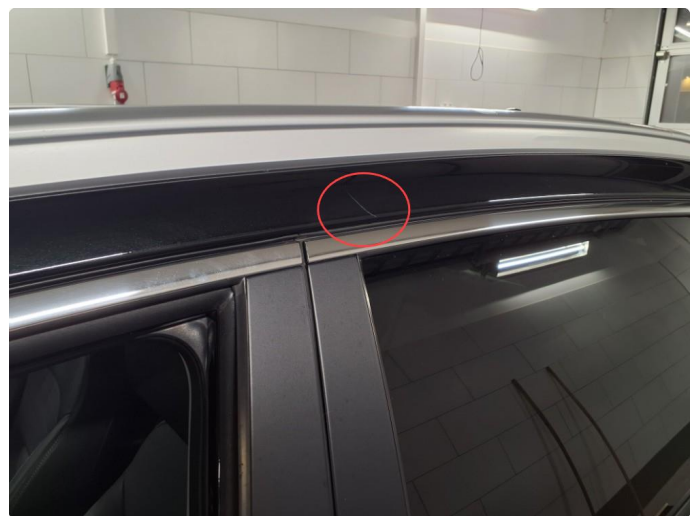
| Punkt | Beskrivelse | Plassering |
|---|---|---|
| 1.6 Tak | Bruksmerker | venstre |

1.6 Bruksmerker
