**FORD MONDEO 180 HK AUTOMAT 4WD**
**TESTDATO: 17.03.2025**
**KODE: 1666452**

| <b>VH78573</b> | <b>100 041 KM</b> | <b>29.04.2016</b><br>Førstegang registrert | <b>Diesel</b> |

**OPPSUMMERT STATUS PÅ KJØRETØY**

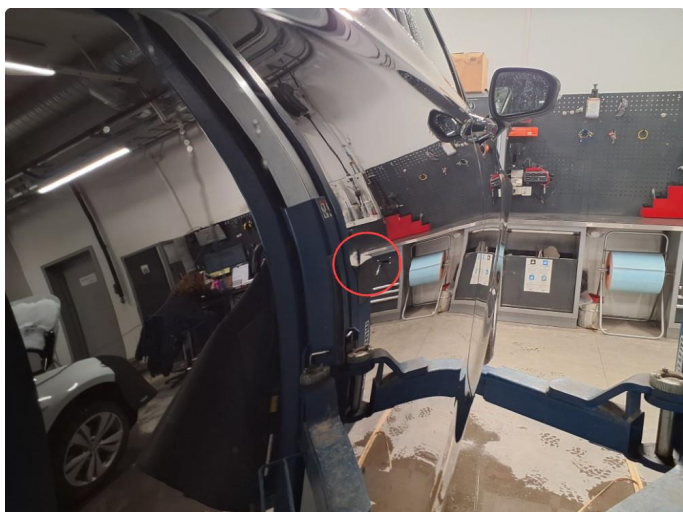
| Punkt | Beskrivelse | Plassering |
|---|--|---|
| 1.1 Dører | Svak bulk i dør. | høyre bak |

1.1 Svak bulk i dør.

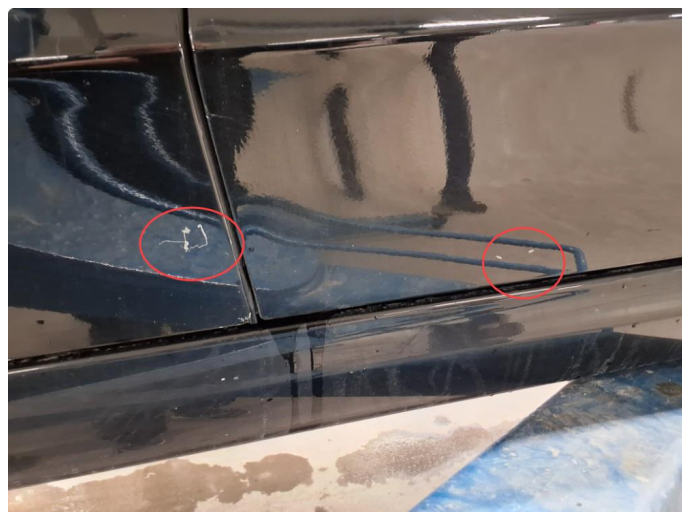
| Punkt | Beskrivelse | Plassering |
|---|--|---|
| 1.2 Dører | Noen dypere riper i nedre kant av fordør og bakdør. Passasjerside. | venstre foran - venstre bak |

1.2 Noen dypere riper i nedre kant av fordør og bakdør. Passasjerside.

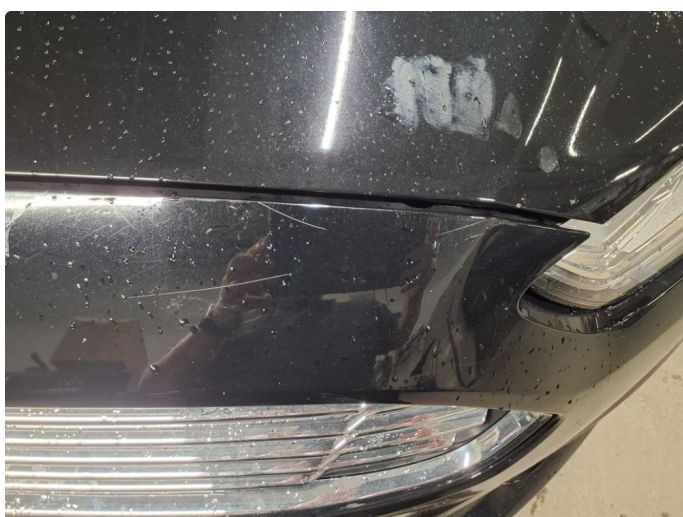
| Punkt | Beskrivelse | Plassering |
|---|--|---|
| 1.3 Støtfanger | Riper på støtfanger, foran panser. | foran |

1.3 Riper på støtfanger, foran panser.

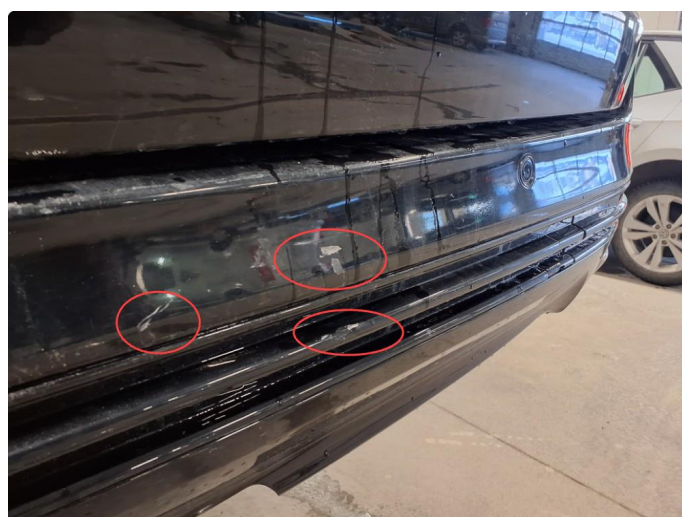
| Punkt | Beskrivelse | Plassering |
|---|--|---|
| 1.4 Støtfanger | Merker/ riper i lakk, trolig etter tilhenger. | bak |

1.4 Merker/ riper i lakk, trolig etter tilhenger.

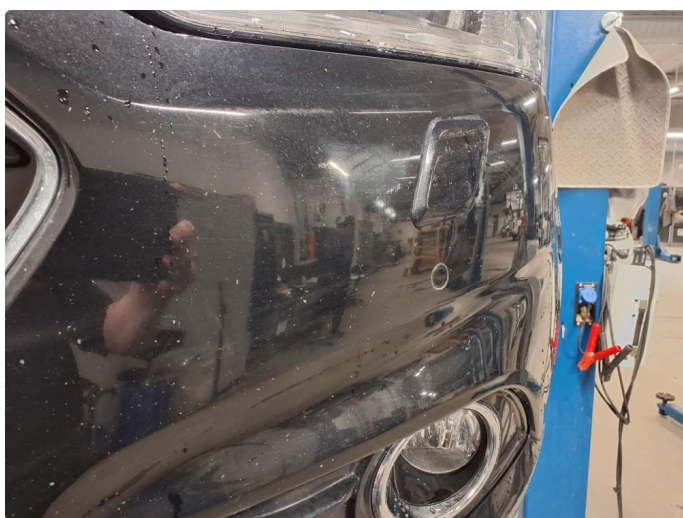
| Punkt | Beskrivelse | Plassering |
|---|--|---|
| 1.5 Støtfanger | Steinsprut på støtfanger foran. | foran |

1.5 Steinsprut på støtfanger foran.
