**SUBARU LEVORG 170 HK AUTOMAT 4X4**
**TESTDATO: 04.07.2024**
**KODE: 1454837**

<b>DP86461</b>	<b>96 937 KM</b>	<b>30.11.2015</b> Førstegang registrert	<b>Bensin</b>
----------------	------------------	--	---------------

NBF Tilstandsrapport er utarbeidet av Norges Bilbransjeforbund og Forbrukerrådet.

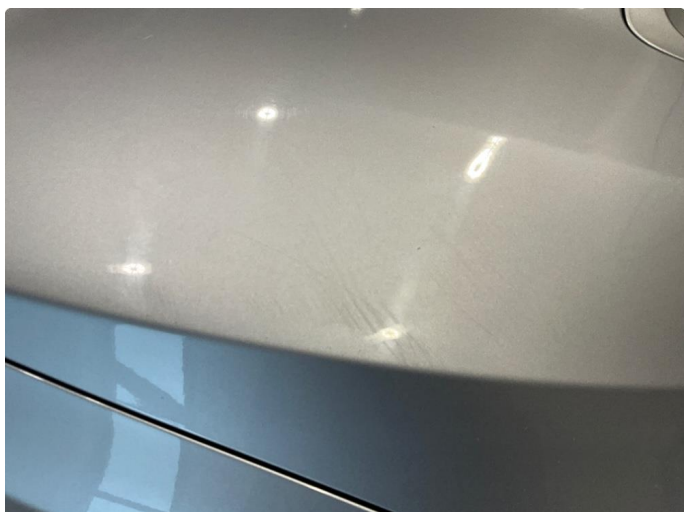
1.1 Riper.

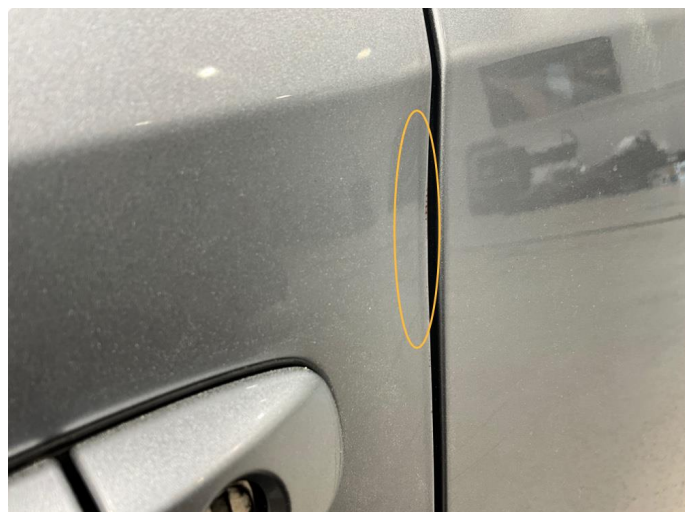
1.2 Bulk

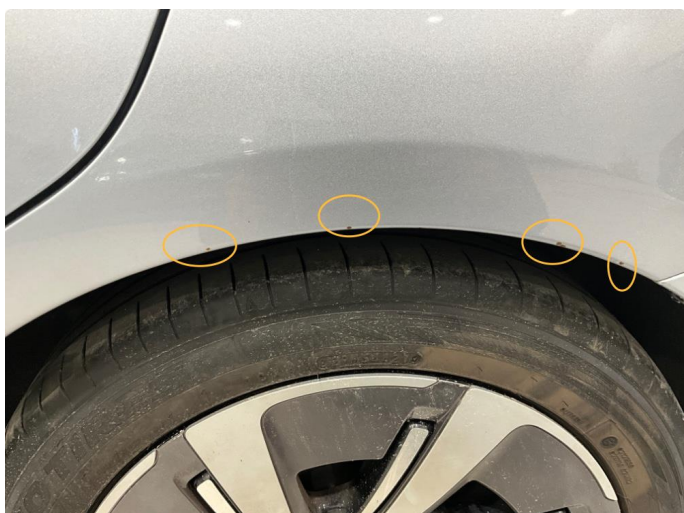
1.3 Rust

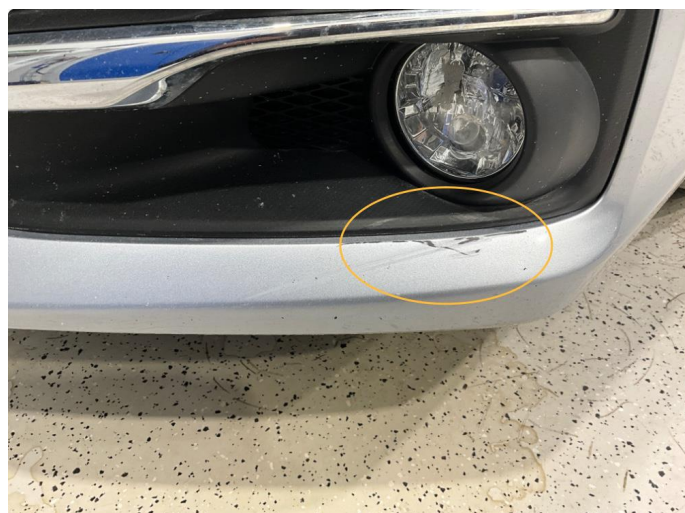
1.4 Riper i støtfanger.

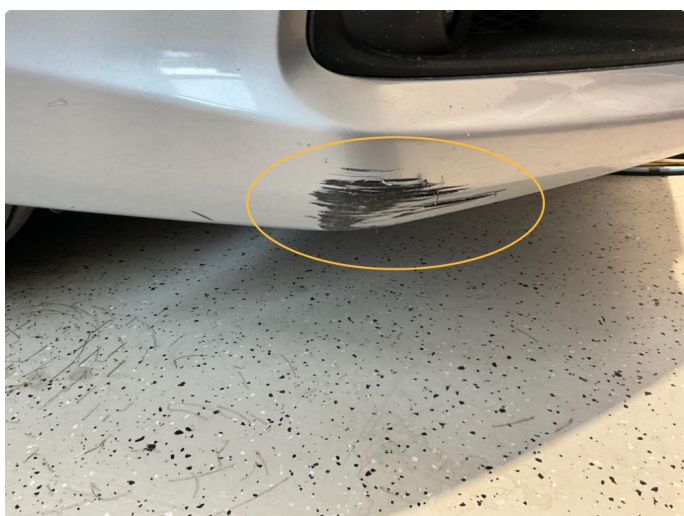
1.5 Skrubbskader underkant.

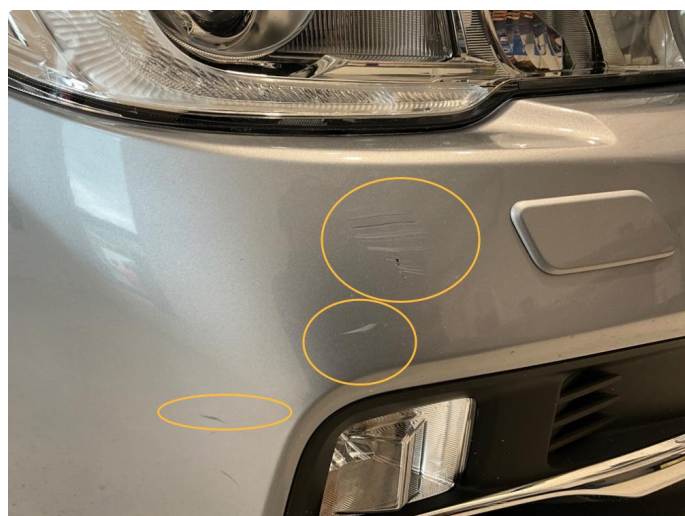
1.6 Neglefaste riper.

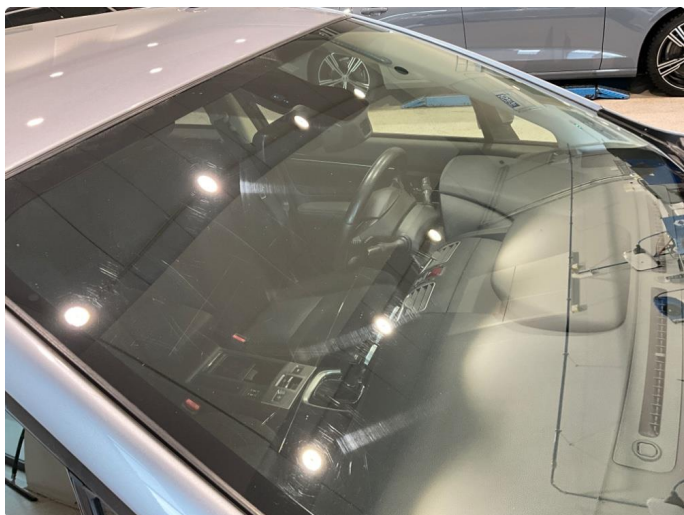
1.7 En del slitasje og bruksmerker på frontrute.

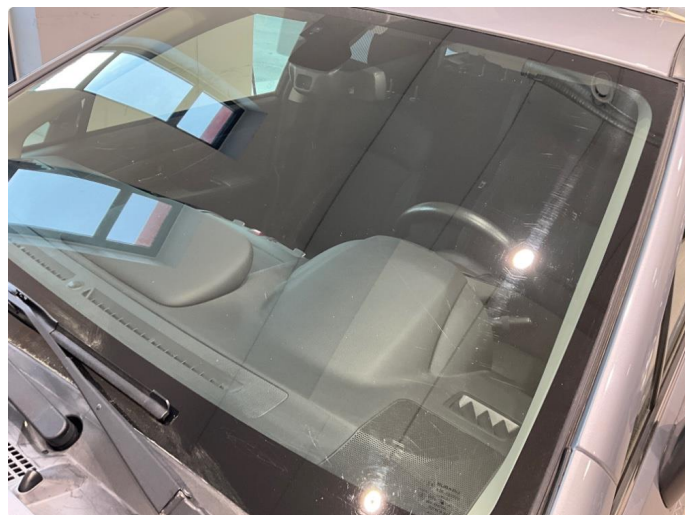
1.7 En del slitasje og bruksmerker på frontrute.

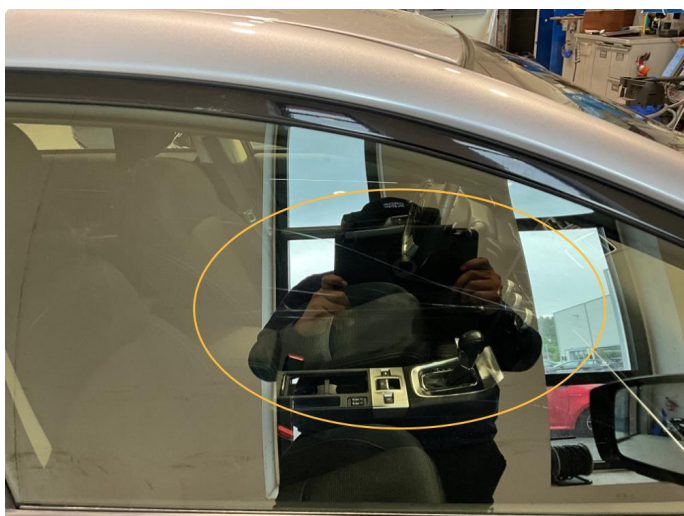
1.8 Riper i vindu.

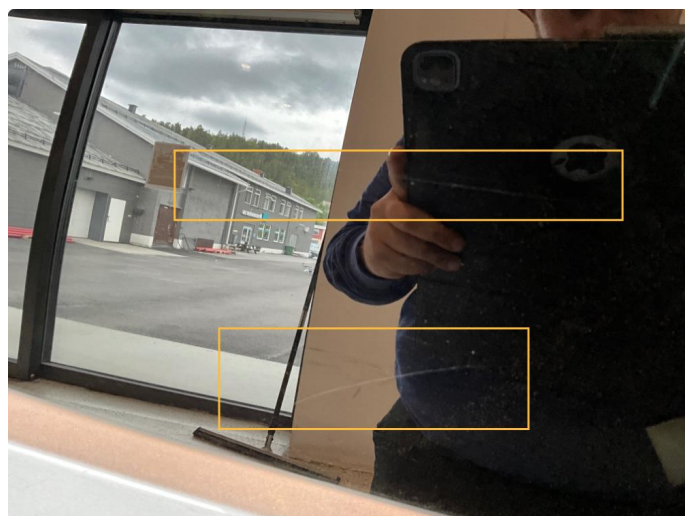
1.9 Riper i vindu.

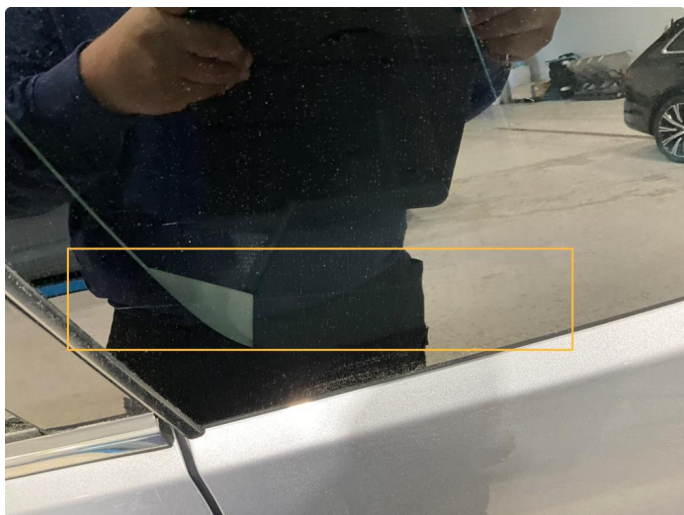
1.10 Riper i vindu.

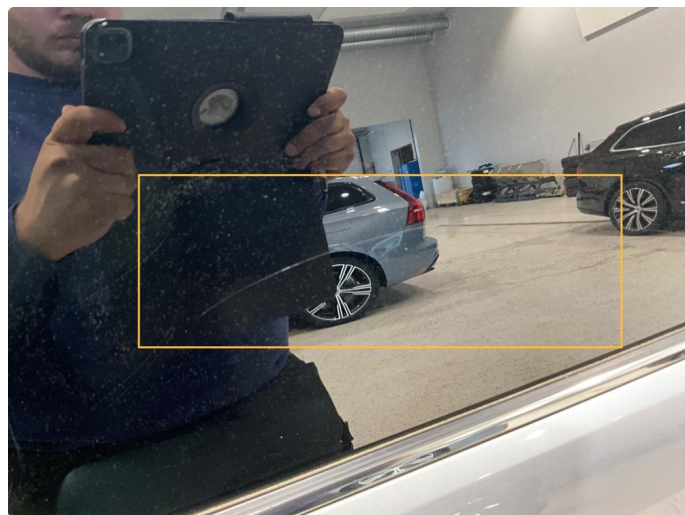
1.11 Riper i vindu.

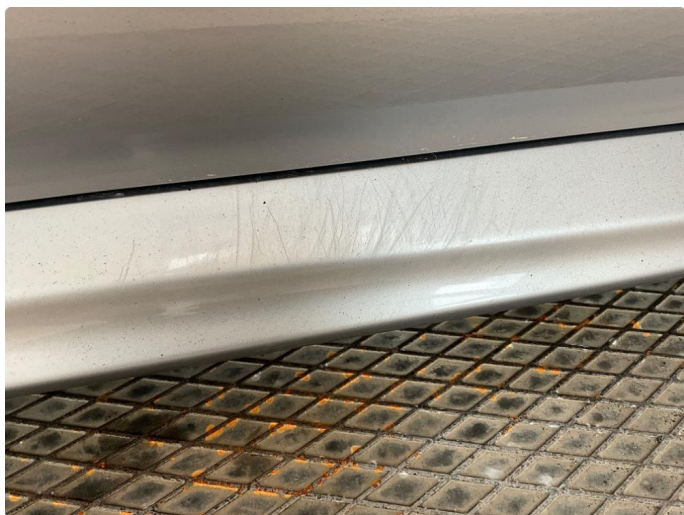
1.12 Riper på sideskjørt.

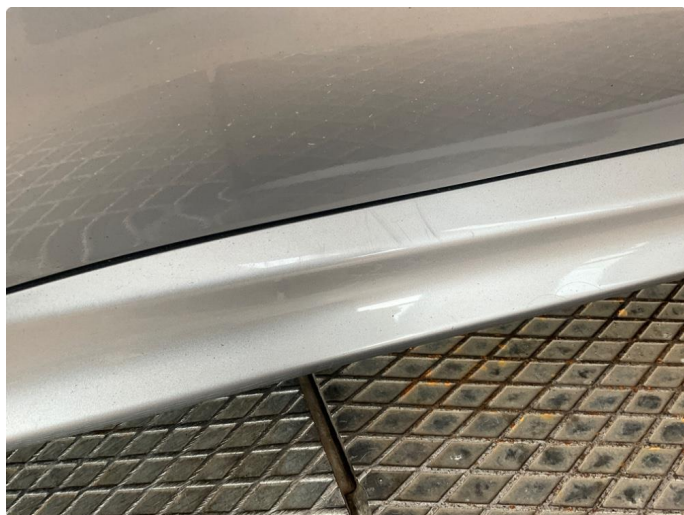
1.13 Riper på sideskjørt.

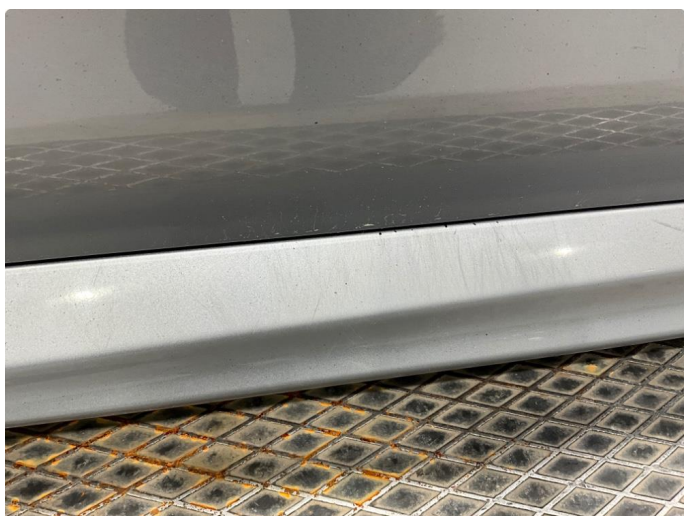
1.14 Ripe(r)

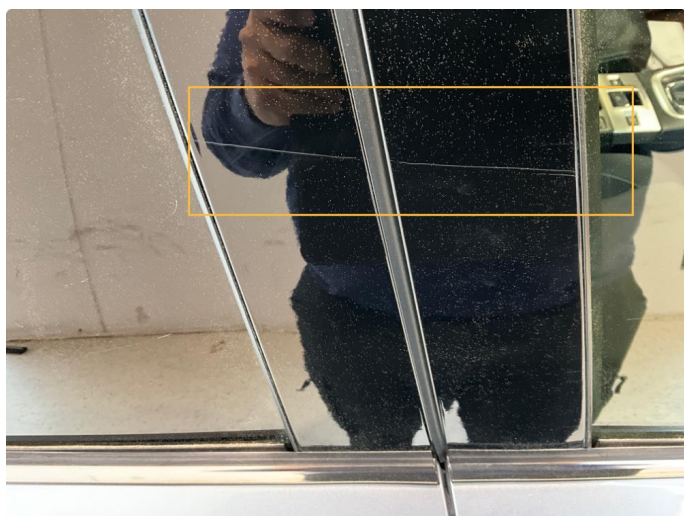
1.15 Riper på "pyntelist" i skjøt mot for og bakdør.

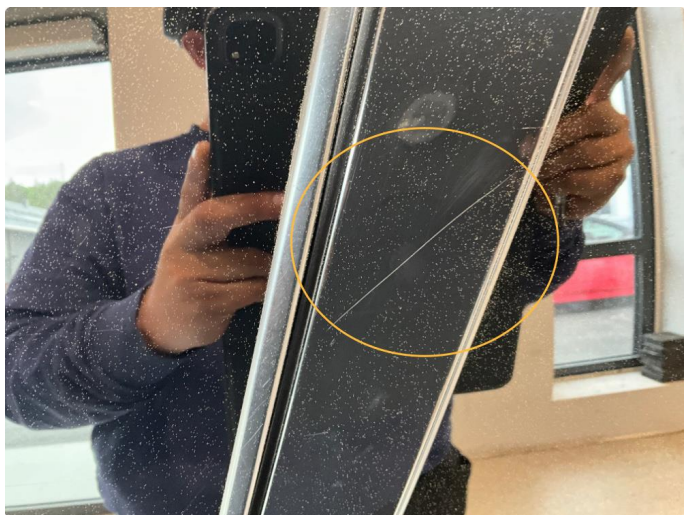
1.16 Riper i stolpe på bakdør.
